EKSPERTYZA STANU TECHNICZNEGO BUDYNKU MIESZKALNEGO WIELORODZINNEGO

Obiekt: Budynek mieszkalny wielorodzinny

Temat opracowania: Ekspertyza określająca stan techniczny elementów budynku

Adres obiektu: ul. gen. Karola Kniaziewicza 17A , 50-455 Wrocław, dz. nr 58/11, AM-8, obręb Południe

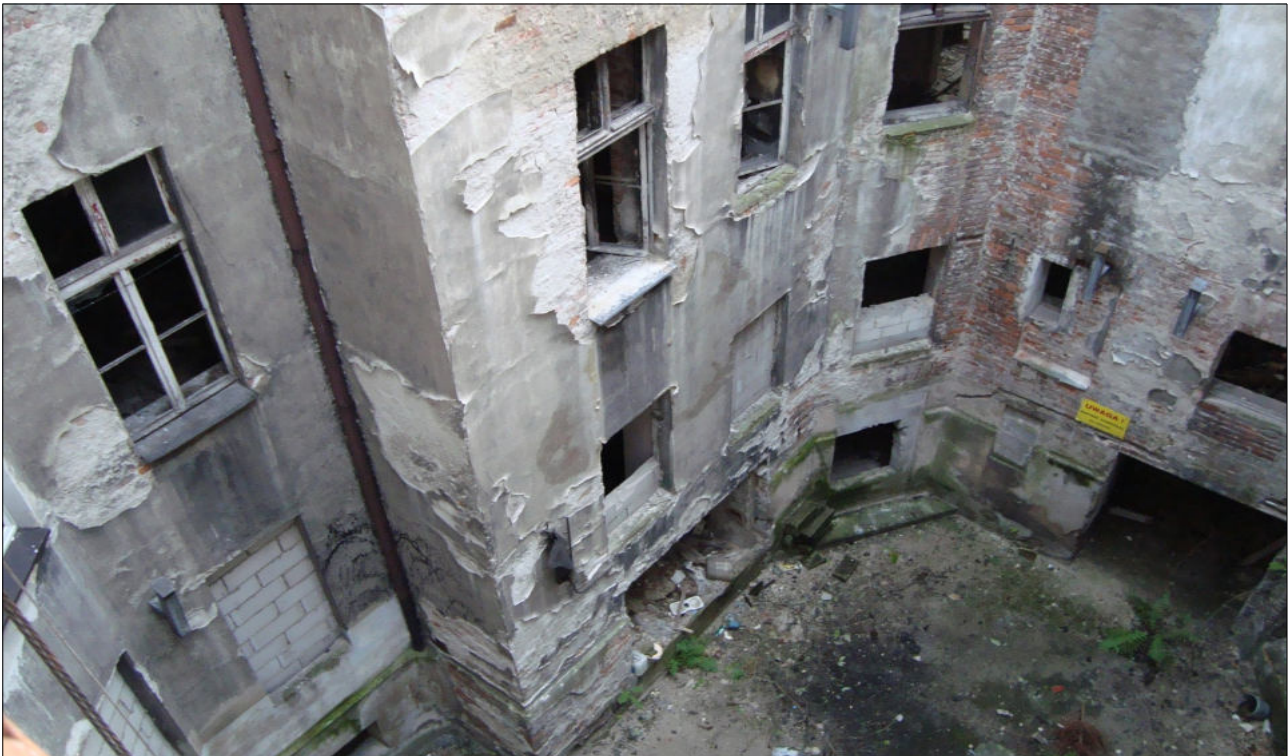
Fot. 1. Elewacja od strony dziedzińca – widoczne liczne uszkodzenia i odparzenia tynku na elewacji, tynk odspaja się od ściany zewnętrznej budynku, może zagrażać bezpieczeństwu życia i zdrowia osób tam przebywających, brak w większości stolarki okiennej, zdekompletowana lub całkowicie zdemontowana.

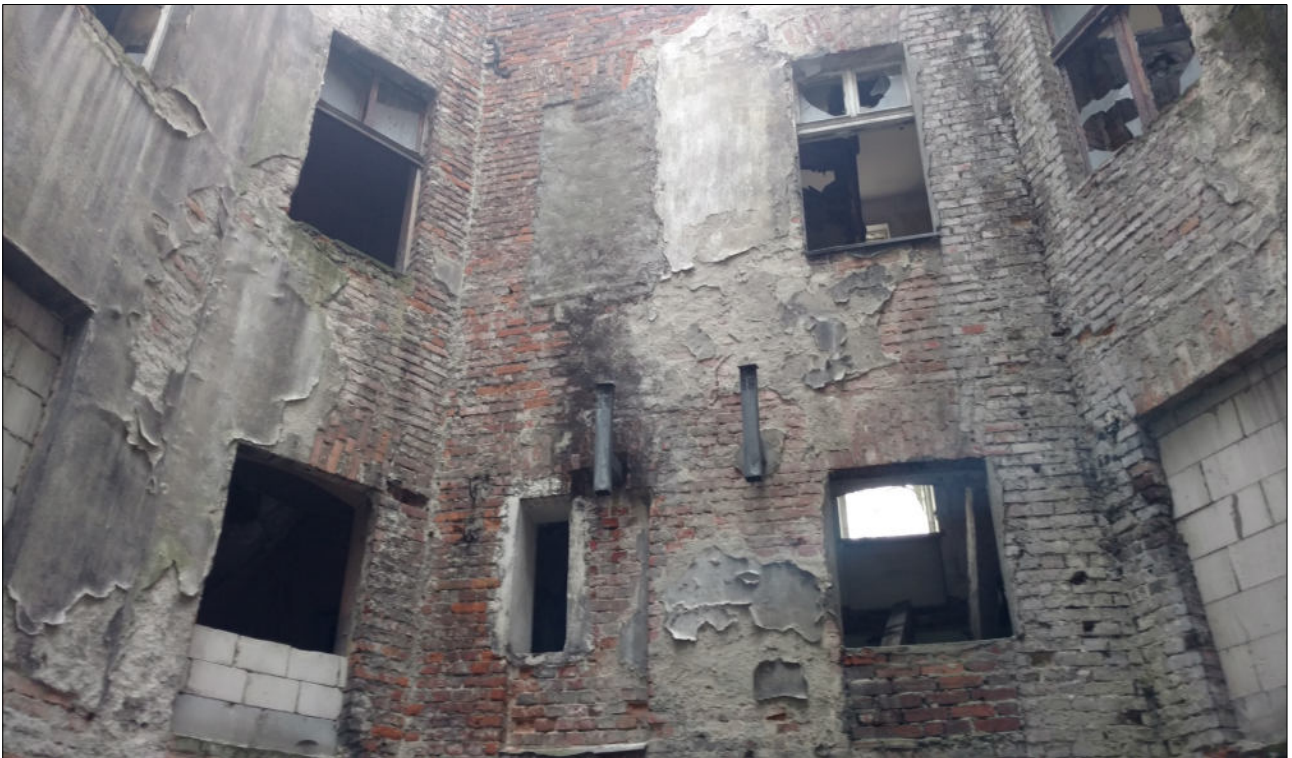
Fot. 2. Elewacja od strony dziedzińca – liczne odspojenia tynków, prowizoryczna wentylacja wywiewna z pomieszczeń, brak stolarki okiennej, znaczna degradacja murów ceglanych – elewacja silnie zawilgocona i porażona przez korozję biologiczną.

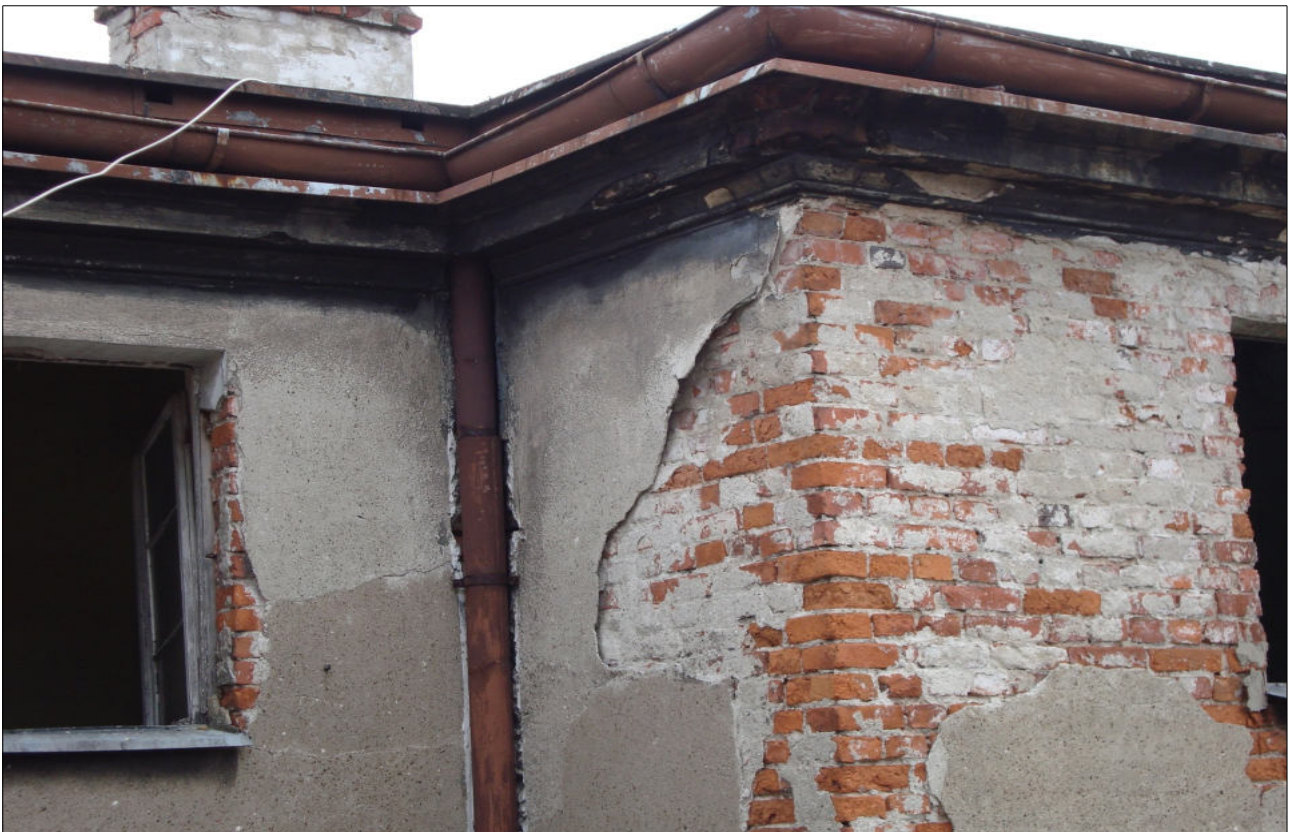
Fot. 3. Elewacja od strony dziedzińca – narożnik budynku, widoczne duże płyty tynku na elewacji, które mogą w każdej chwili odpaść z dużej wysokości, zagraża do bezpośrednio życiu i zdrowiu potencjalnych osób przebywających w pobliżu budynku.

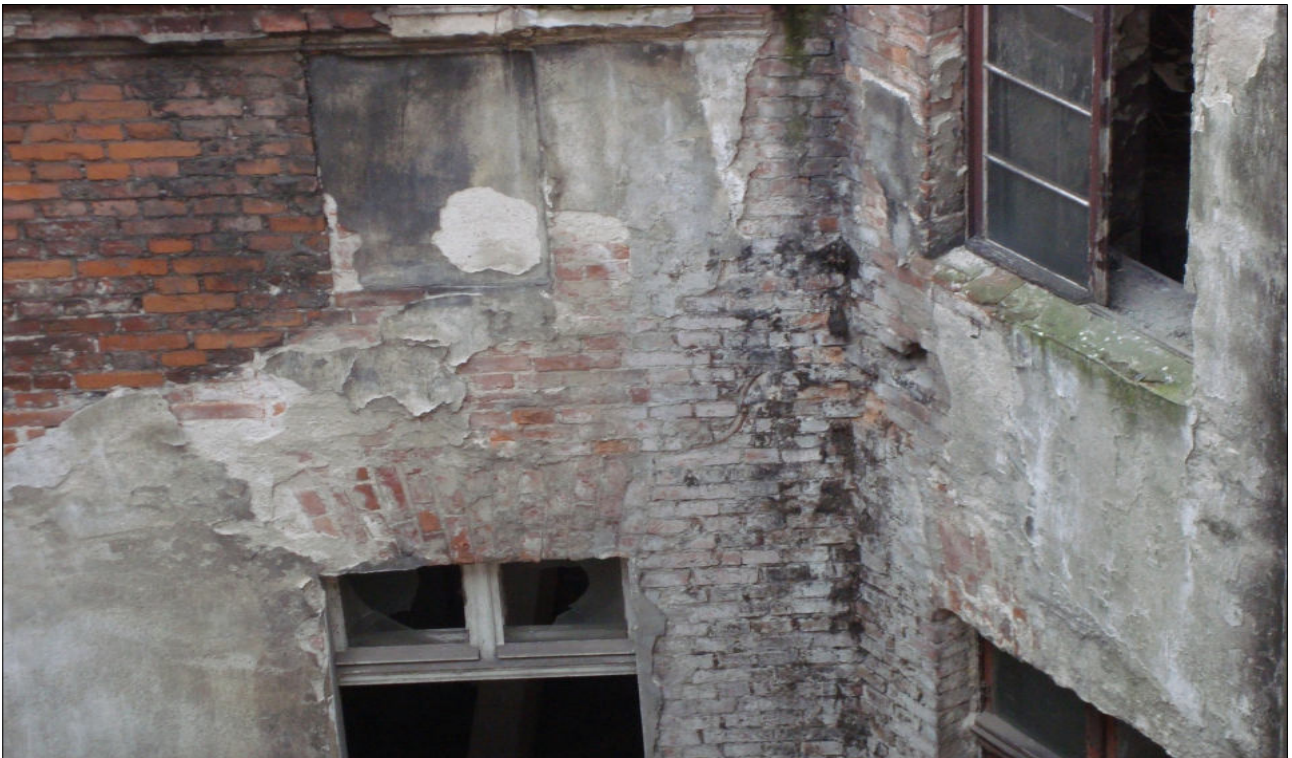
Fot. 4. Elewacja od strony dziedzińca – widoczne silne zmurszenie murów ceglanych, cegłą zawilgocona, porażona korozją biologiczną, brak stolarki okiennej lub stolarka zdekompletowana, brak obróbek blacharskich – parapetów zewnętrznych.

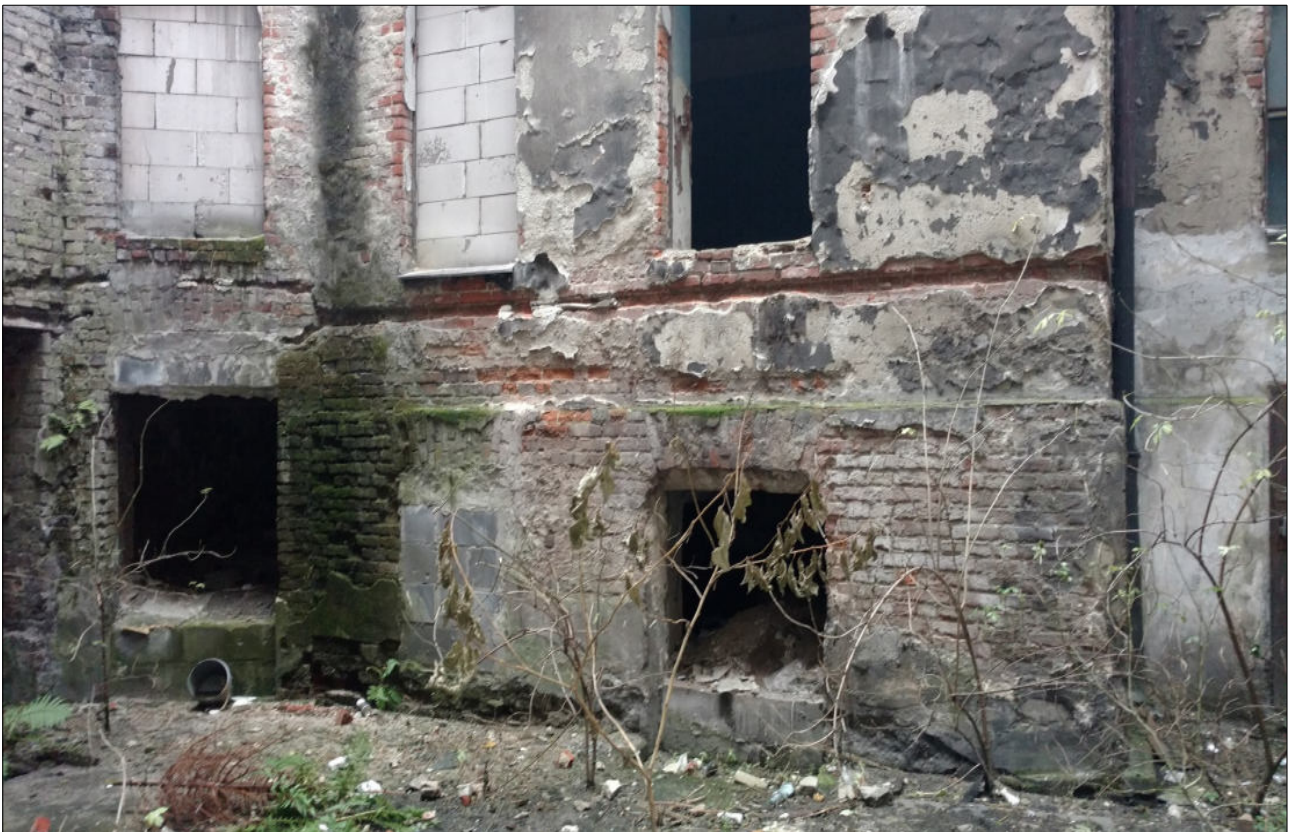
Fot. 5. Elewacja od strony dziedzińca – bardzo duża korozja biologiczna muru ceglanego, widoczne liczne zawilgocenia muru poprzez wody opadowe, podciąganie kapilarne i poprzez zacieki po elewacji, brak odpowiednich obróbek blacharskich, tynki na elewacji całkowicie zdegradowane, część elewacji porośnięta glonami i porażona grzybami pleśniowymi.

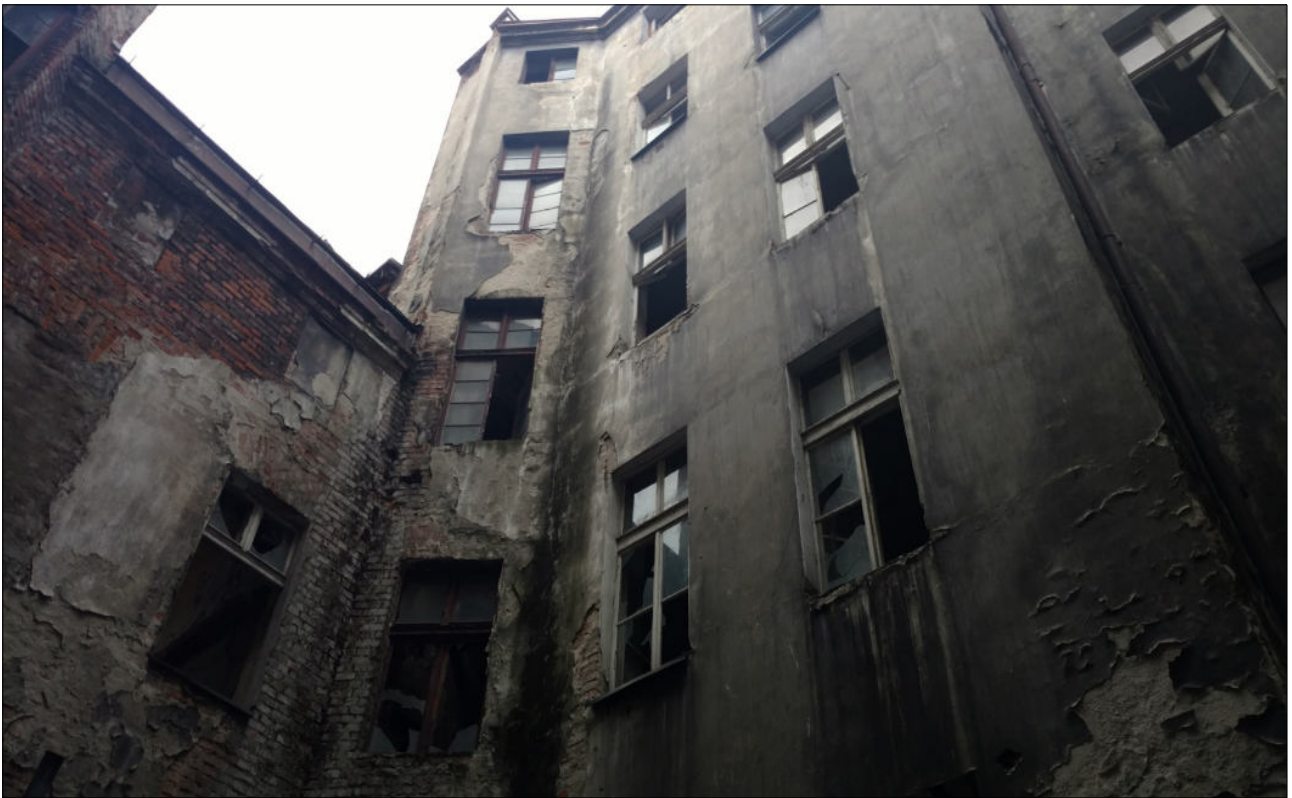
Fot. 6. Elewacja od strony dziedzińca – bardzo duża korozja biologiczna muru ceglanego, widoczne liczne zawilgocenia muru poprzez wody opadowe - poprzez zacieki po elewacji, brak odpowiednich obróbek blacharskich, tynki na elewacji całkowicie zdegradowane.

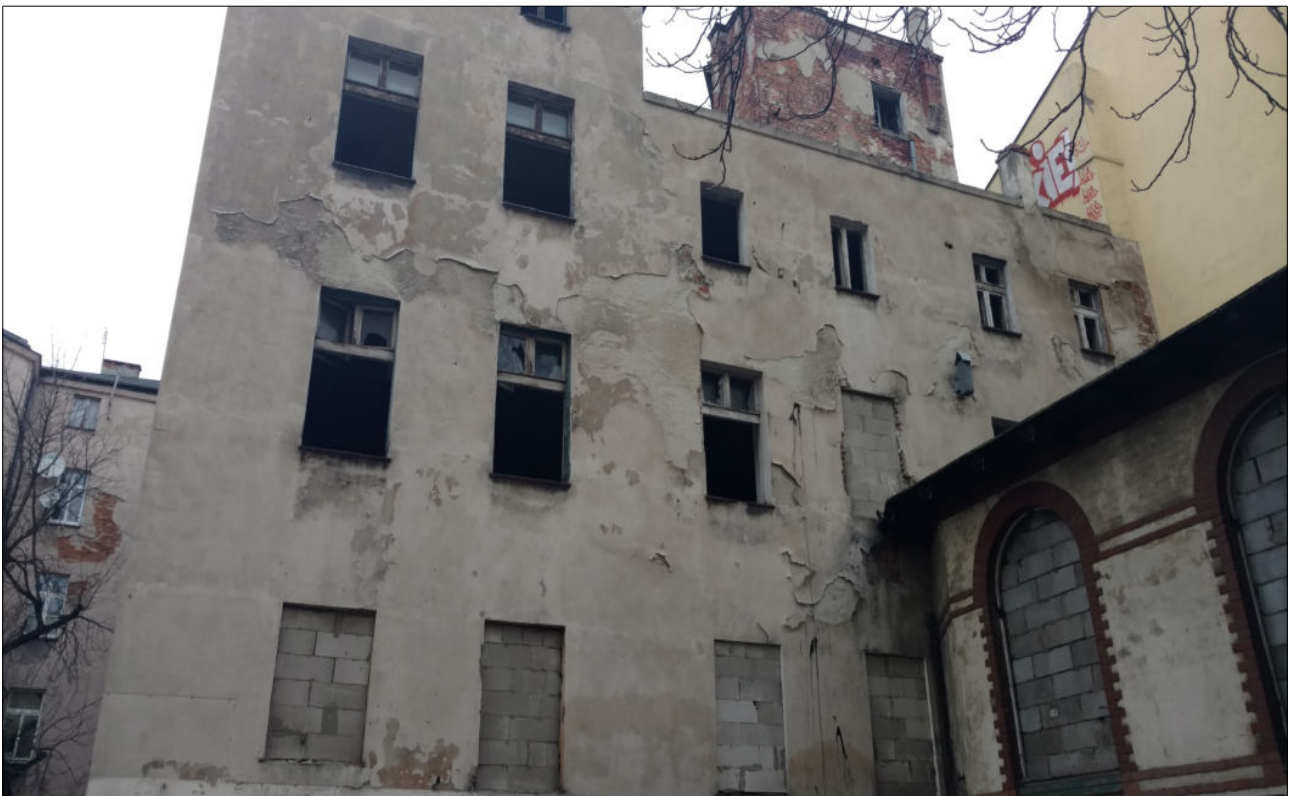
Fot. 6. Elewacja od strony frontowej oficyny – widoczne zamurowania otworów okiennych w poziomie parteru, zabezpieczenie przed wejście do budynku osób nieuprawnionych. Brak stolarki okiennej, tynk na elewacji zdegradowany poprzez wody opadowe, mocno zawilgocony.

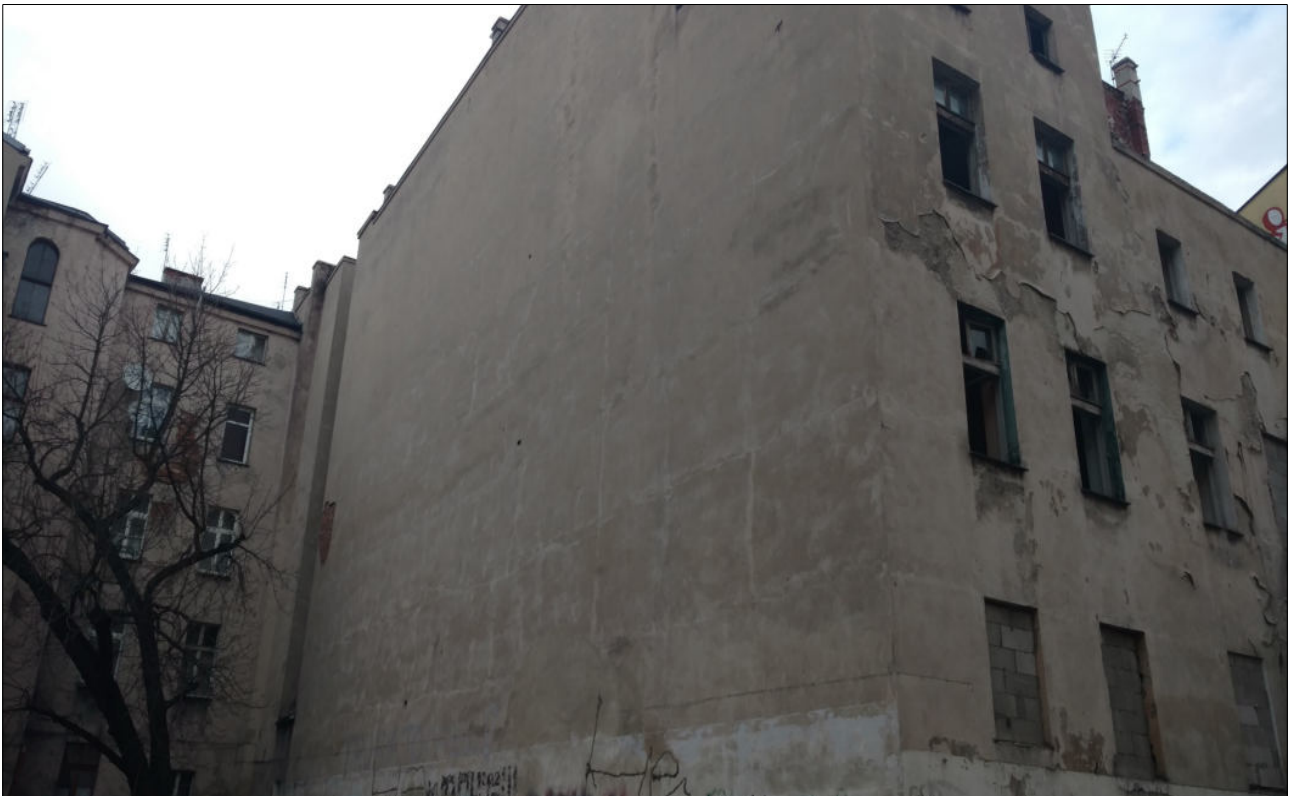
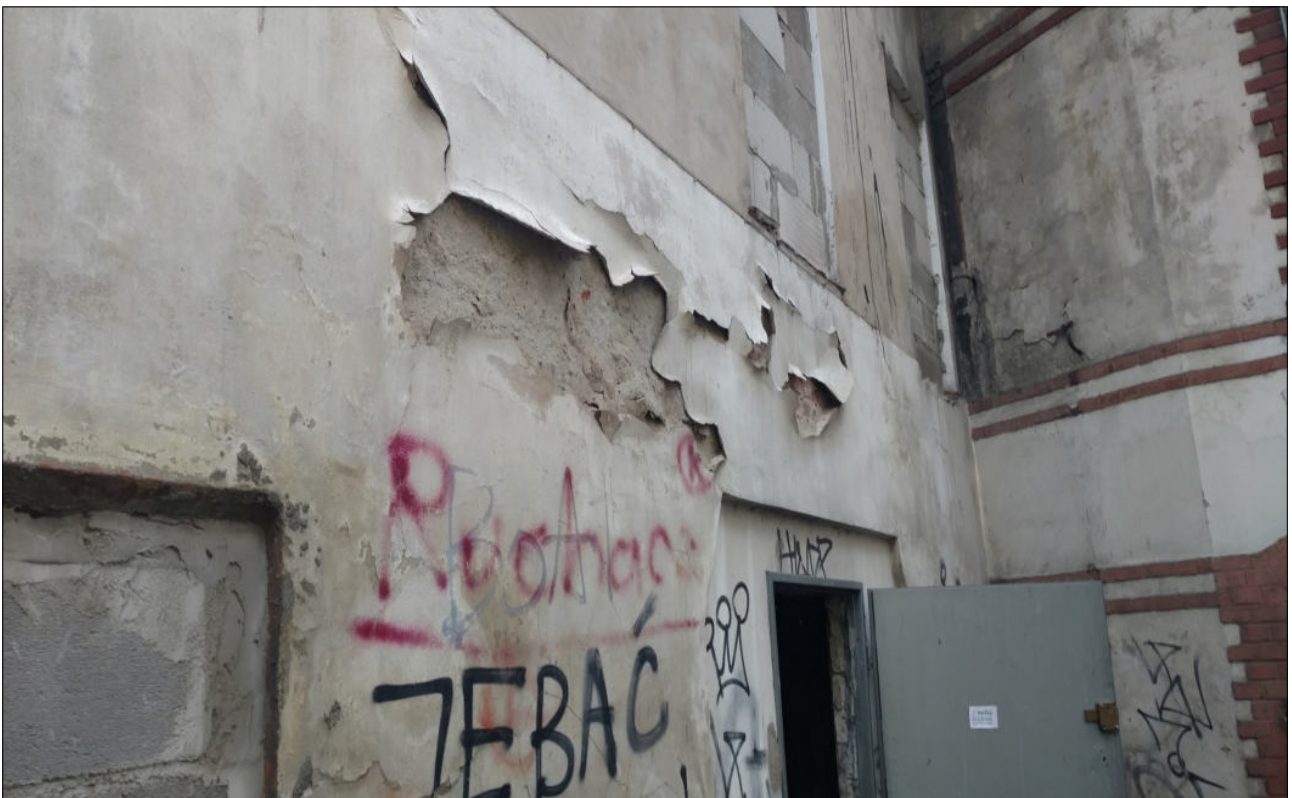
Fot. 7,8. Elewacja od strony frontowej oficyny – widok elewacji, liczne odspojenia tynków wskutek zmurszenia murów ceglanych jak i samych tynków, brak widocznych większych pęknięć ścian zewnętrznych budynku, elewacja do generalnego remontu i docieplenia, brak odpowiedniej izolacyjności przegród zewnętrznych (ściany, stolarka okienna, stropodach).

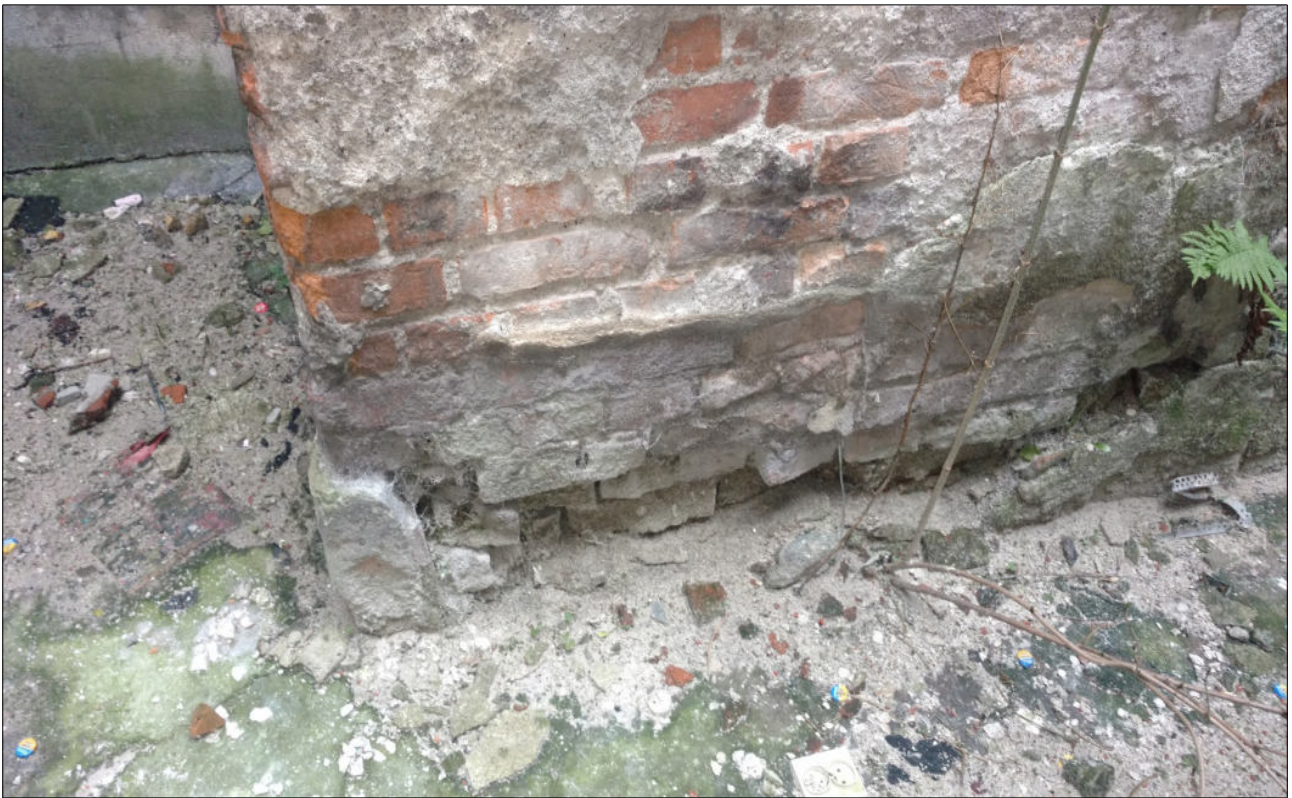
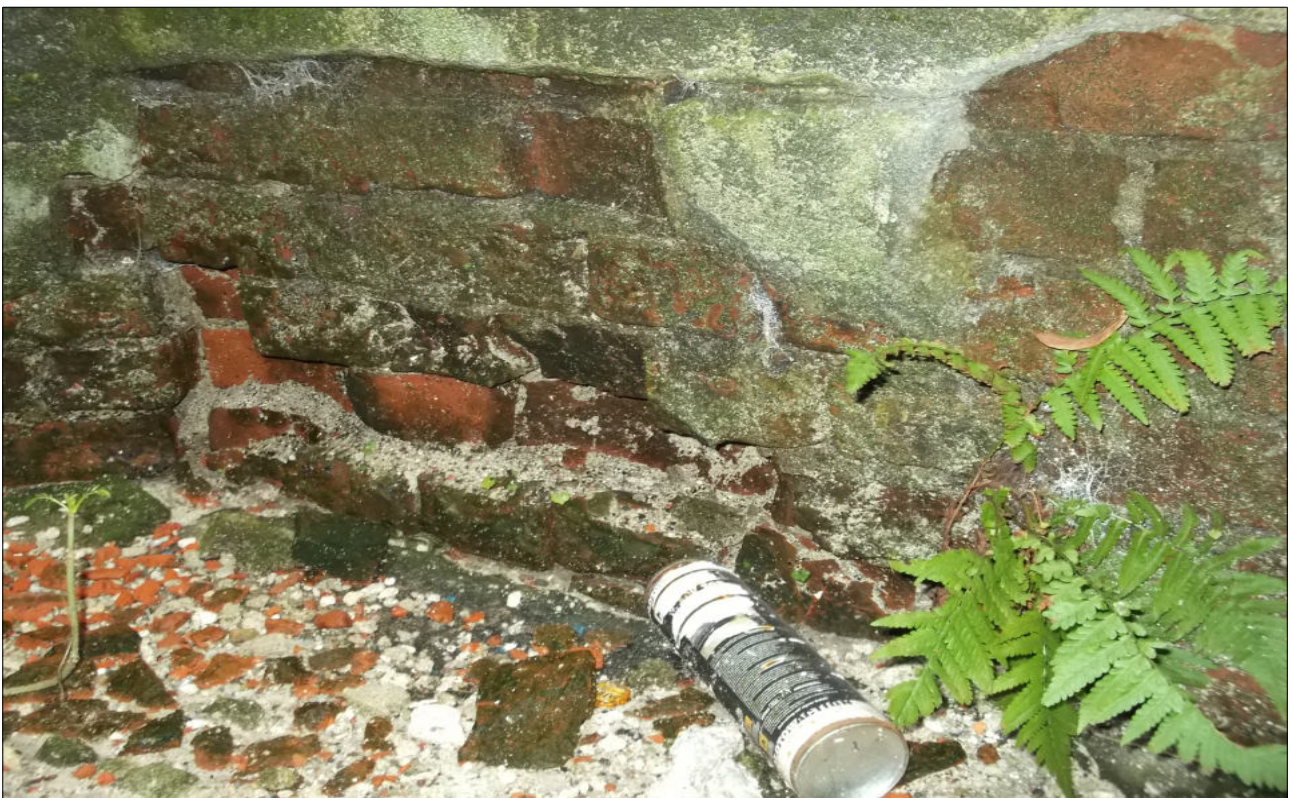
Fot. 9,10. Elewacja budynku w strefie przyziemia – widoczna znaczna degradacja muru ceglanego wskutek korozji biologicznej i podciągania kapilarnego wody opadowej, zmurszenie cegły, które powoduje osłabienie konstrukcji muru, ściany w strefie przyziemia do przemurowania i wzmocnienia, należy wykonać izolację pionową i poziomą ścian fundamentowych wraz z izolacją cieplną.

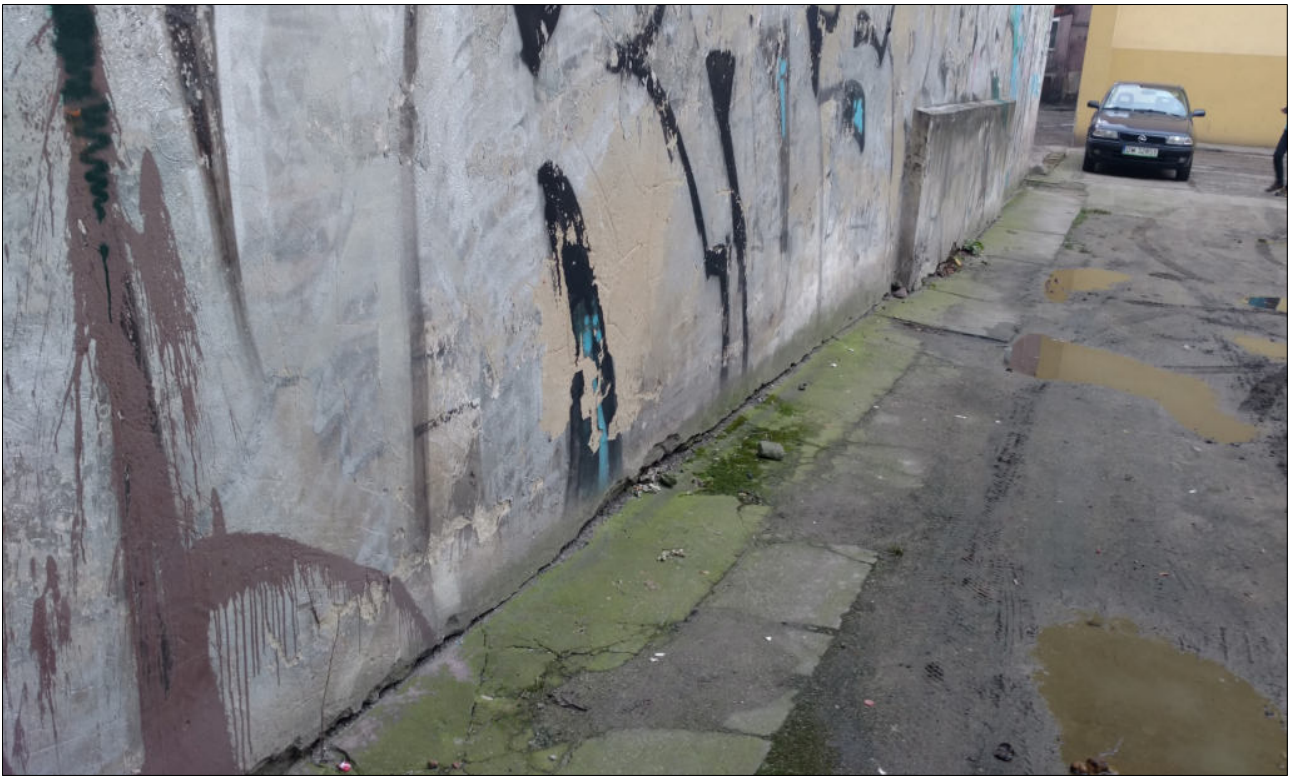
Fot. 11. Elewacja boczna budynku – widoczne uszkodzenia opaski betonowej wokół budynku, brak izolacji pionowej i poziomej ścian fundamentowych, widoczne podciąganie kapilarne muru ceglanego, należy wykonać izolację zgodnie z wytycznymi.

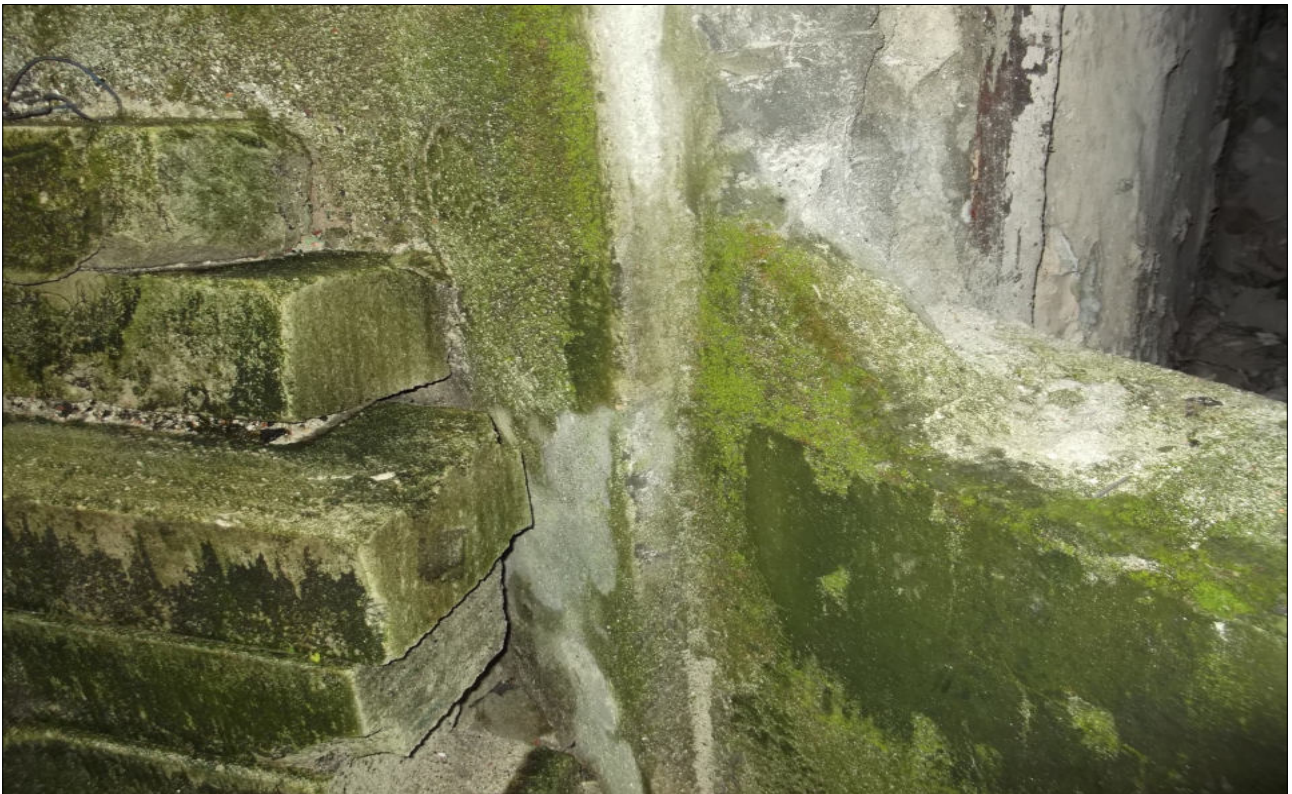
Fot. 12. Strefa przyziemia budynku – widoczna korozja biologiczna muru ceglanego, elewacja wykazuje stan mokry, widoczne wykwity glonów i zagrzybienie pleśniowe, korozja biologiczna obejmuje znaczną strefę przyziemia budynku.

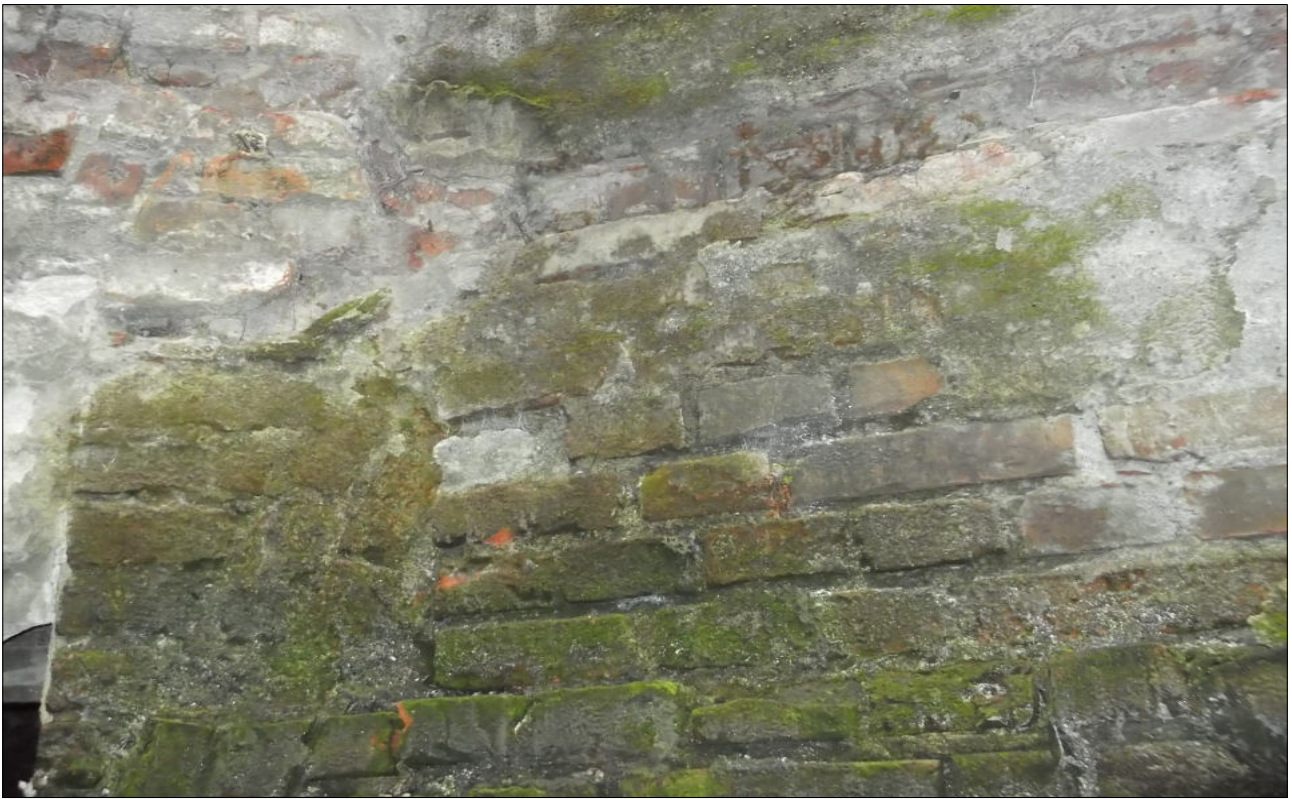
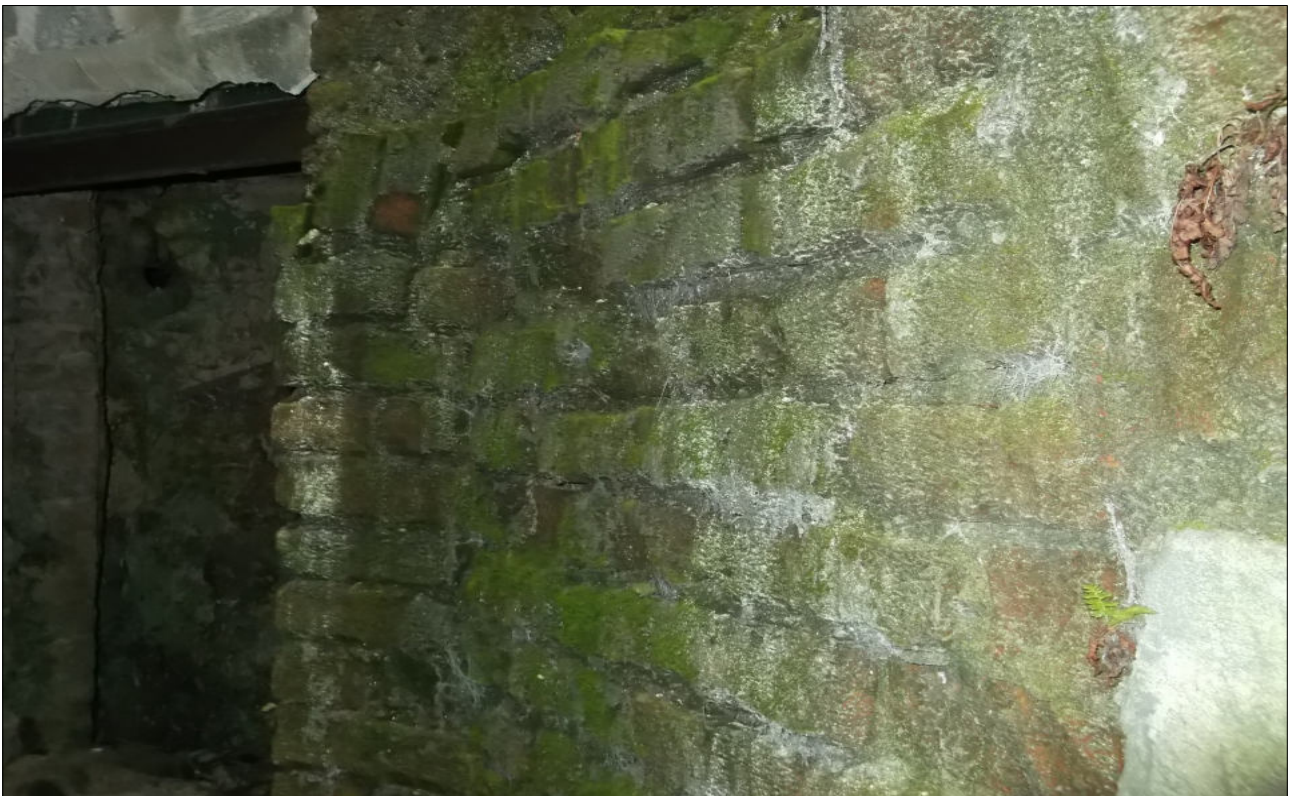
Fot. 13,14. Elewacja budynku w strefie przyziemia – degradacja mury wskutek silnego zawilgocenia oraz korozji biologicznej, cegła w strefie przyziemia w znacznym stopniu murszała, stan wilgotności mokry, widoczne także sine wykwity solne na murze.

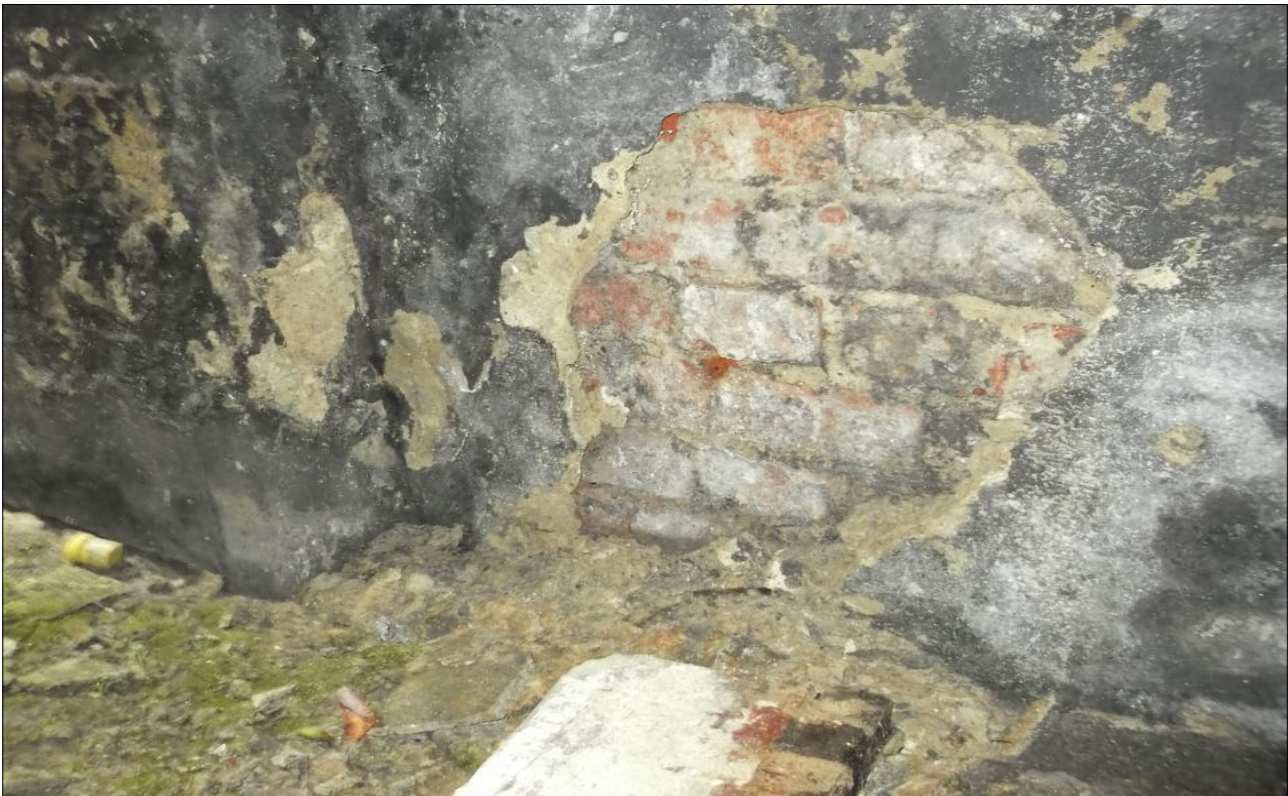
Fot. 15. Mur ceglany w strefie przyziemia – brak izolacji ścian fundamentowych powoduje podciąganie kapilarne wody opadowej, degradacja muru ceglanoego związana jest z znaczną korozją biologiczną, należy wykonać odpowiednie izolacje pionowej i poziome budynku.

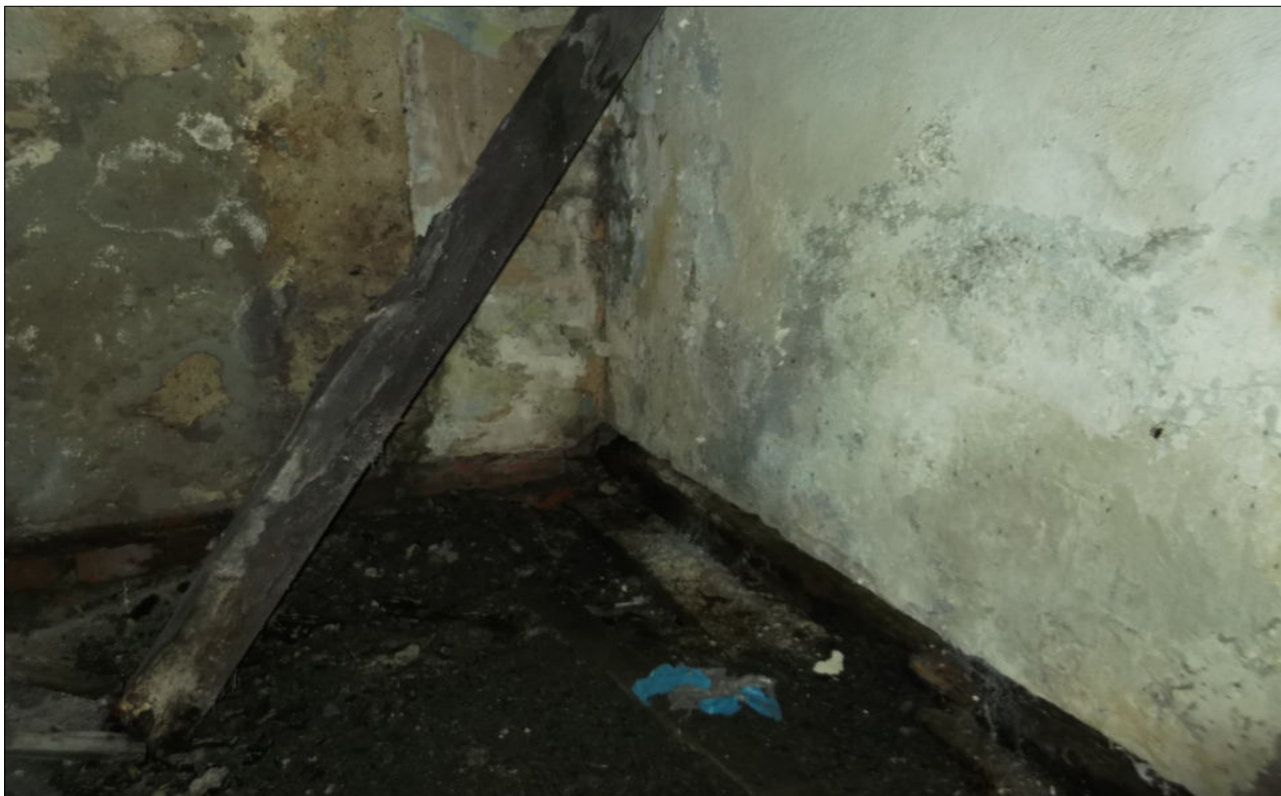
Fot. 16. Przyziemie budynku – widoczne silne zagrzybenie pleśniowe wewnątrz budynku, brak izolacji ścian fundamentowych i posadzki przyczyną silnego podciągania kapilarnego wody opadowej. Podciąganie kapilarne widoczne do kilkudziesięciu cm nad poziomem posadzki. Tynki wewnątrz budynku także całkowicie zdegradowane, mury do osuszenia, odgrzybienia, należy wykonać tynki renowacyjne w strefie przyziemia.

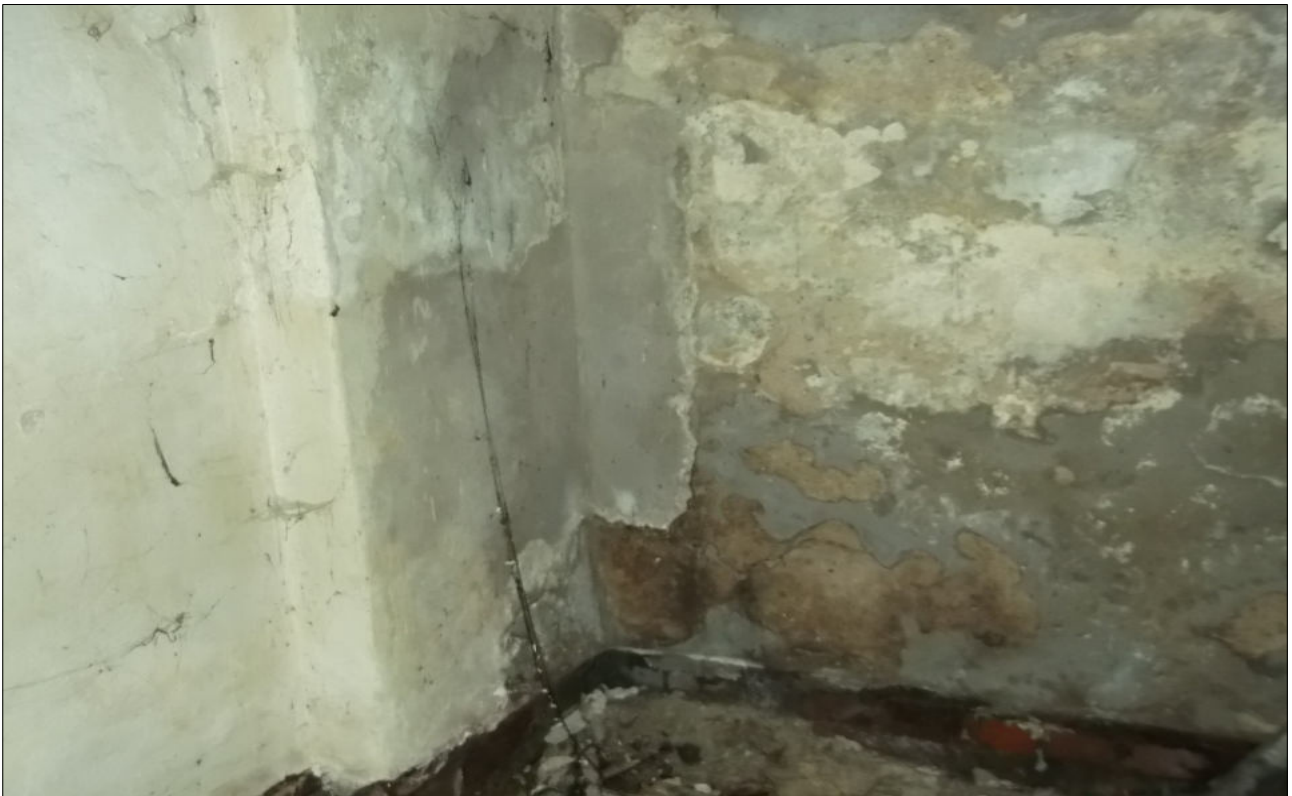
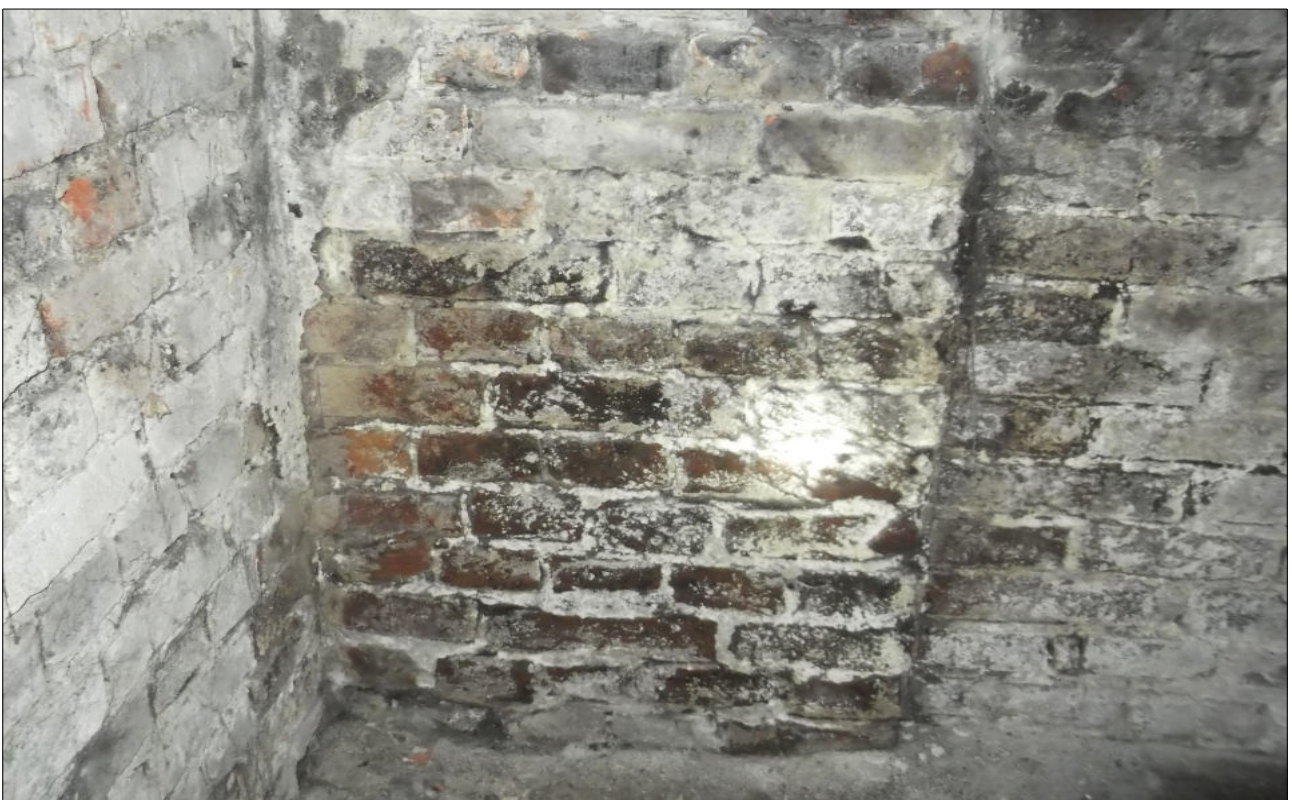
Fot. 17,18. Przyziemie budynku – widoczne silne wysolenia na murze ceglanym, stan muru określa się jako mokry, silne zagrzybenie pleśniowe wewnątrz pomieszczeń, mury nadają się do generalnego remontu (odgrzybienie, osuszenie, izolacja, tynki renowacyjne, miejscowe wzmocnienie).

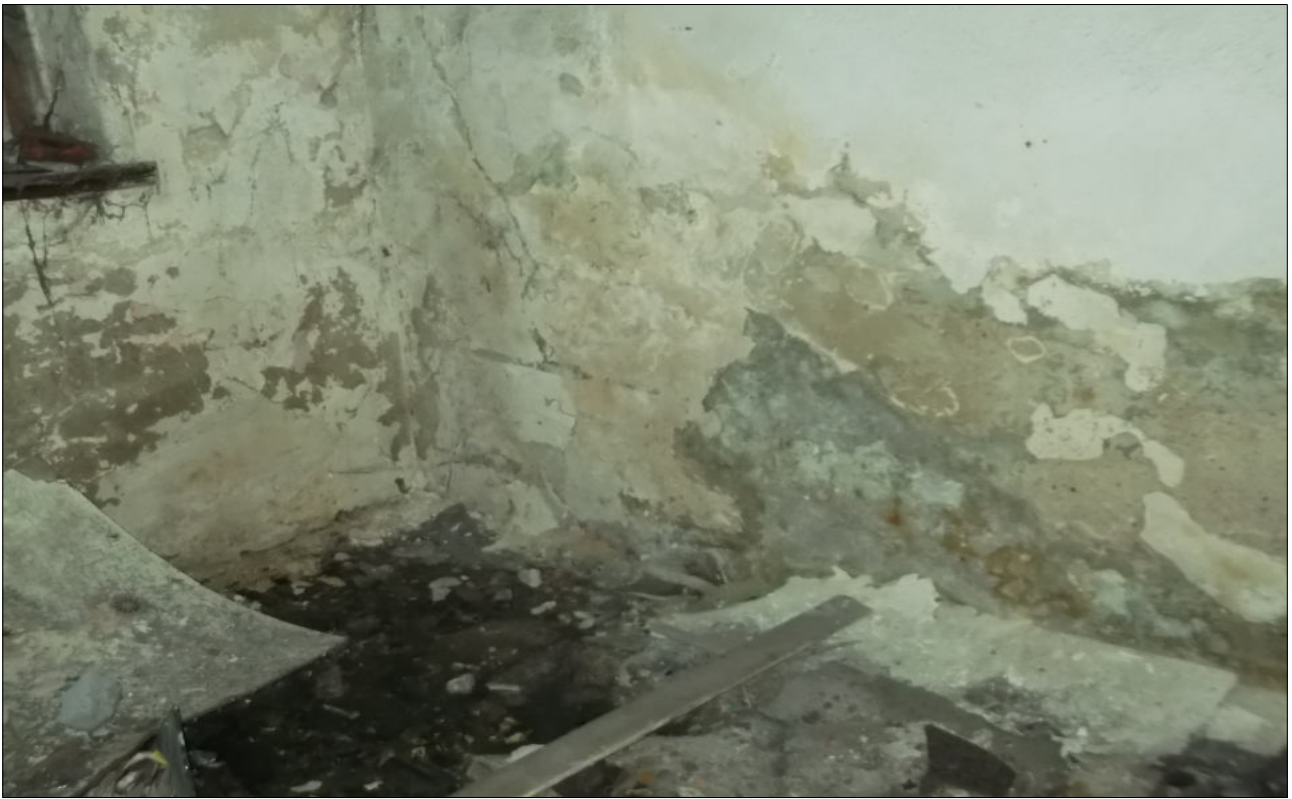
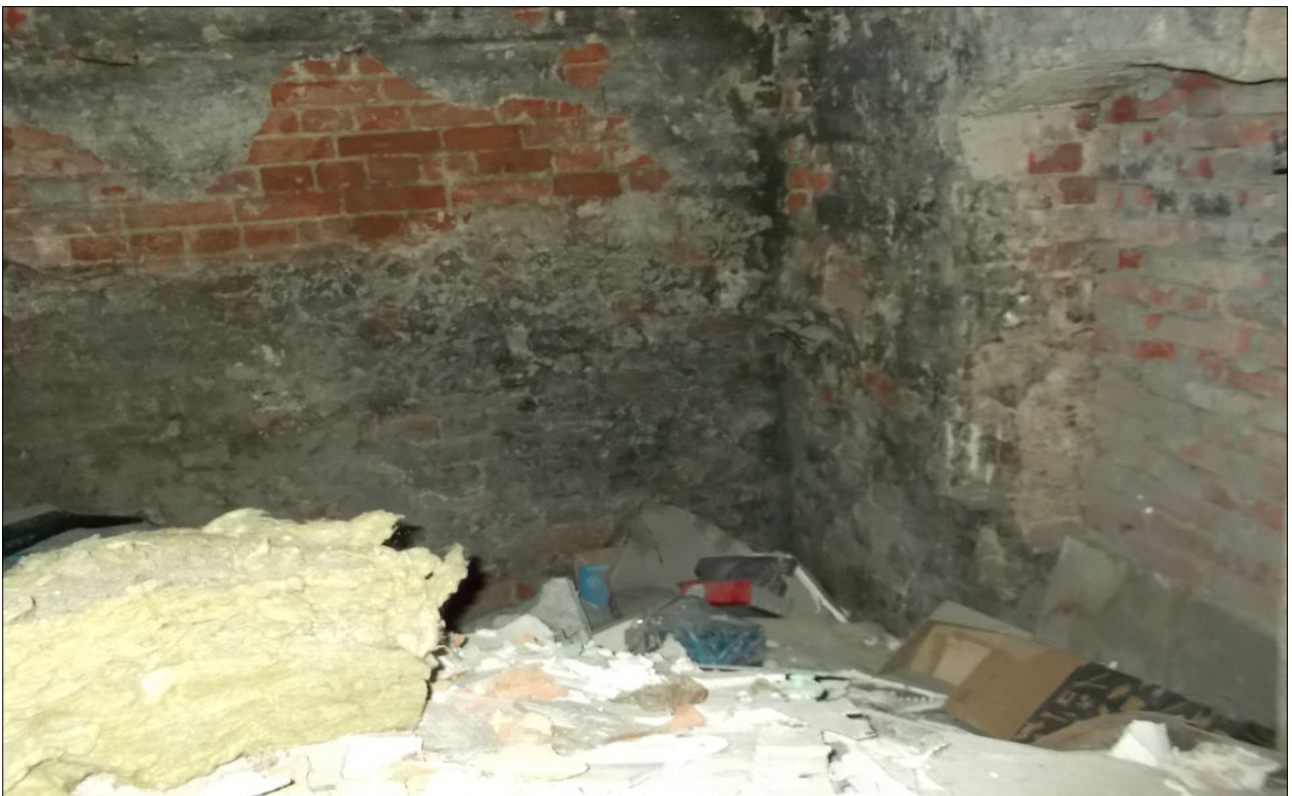
Fot. 19,20. Widok wewnątrz pomieszczeń w poziomie przyziemia, całkowita degradacja tynków, podłóg, posadzek i innych elementów wykończeniowych budynku, stan techniczny zły, elementy nie nadają się do dalszej eksploatacji, należy wykonać całkowity demontaż podłóg i posadzek, skucie całości tynków. Zagrzybienie pleśniowe zagraża życiu i zdrowiu potencjalnie tam przebywających osób.
