EKSPERTYZA STANU TECHNICZNEGO BUDYNKU MIESZKALNEGO WIELORODZINNEGO

Obiekt: Budynek mieszkalny wielorodzinny

Temat opracowania: Ekspertyza określająca stan techniczny elementów budynku

Adres obiektu: ul. gen. Karola Kniaziewicza 17A , 50-455 Wrocław, dz. nr 58/11, AM-8, obręb Południe

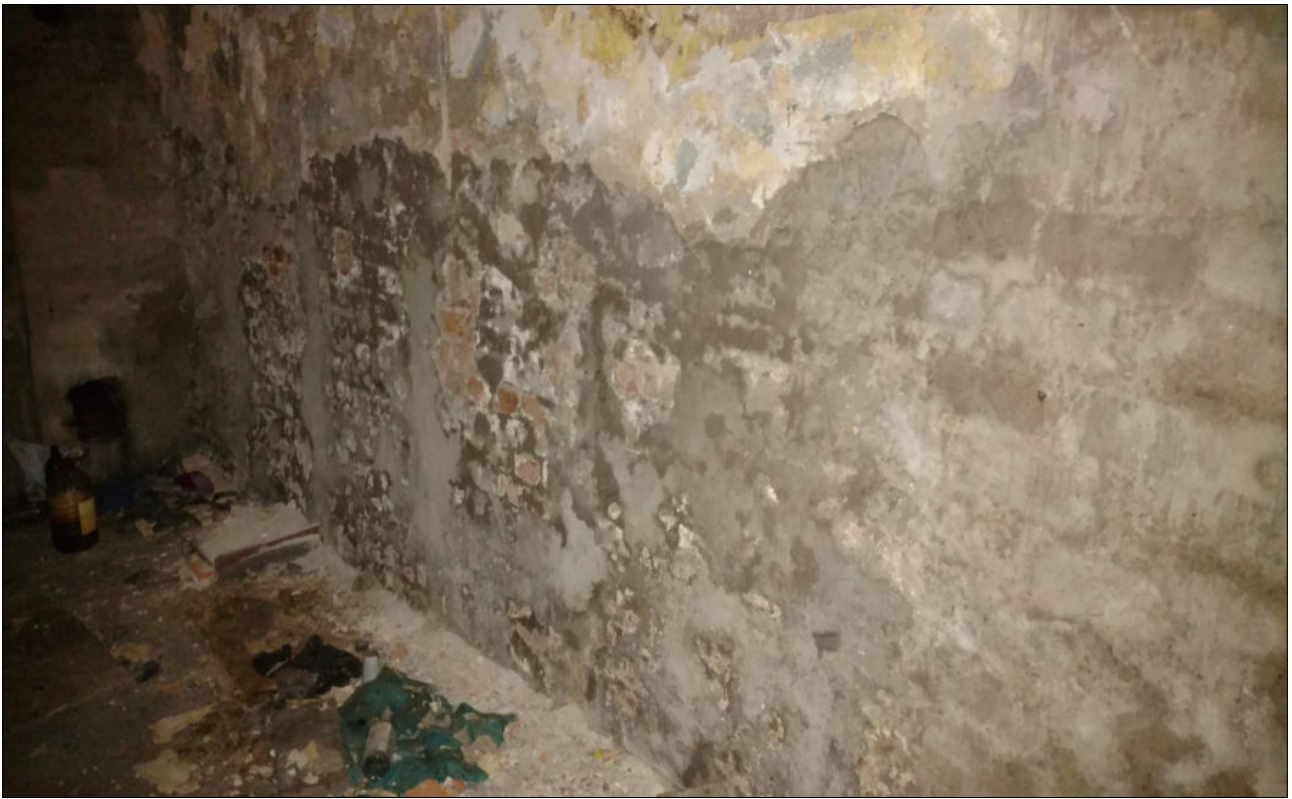
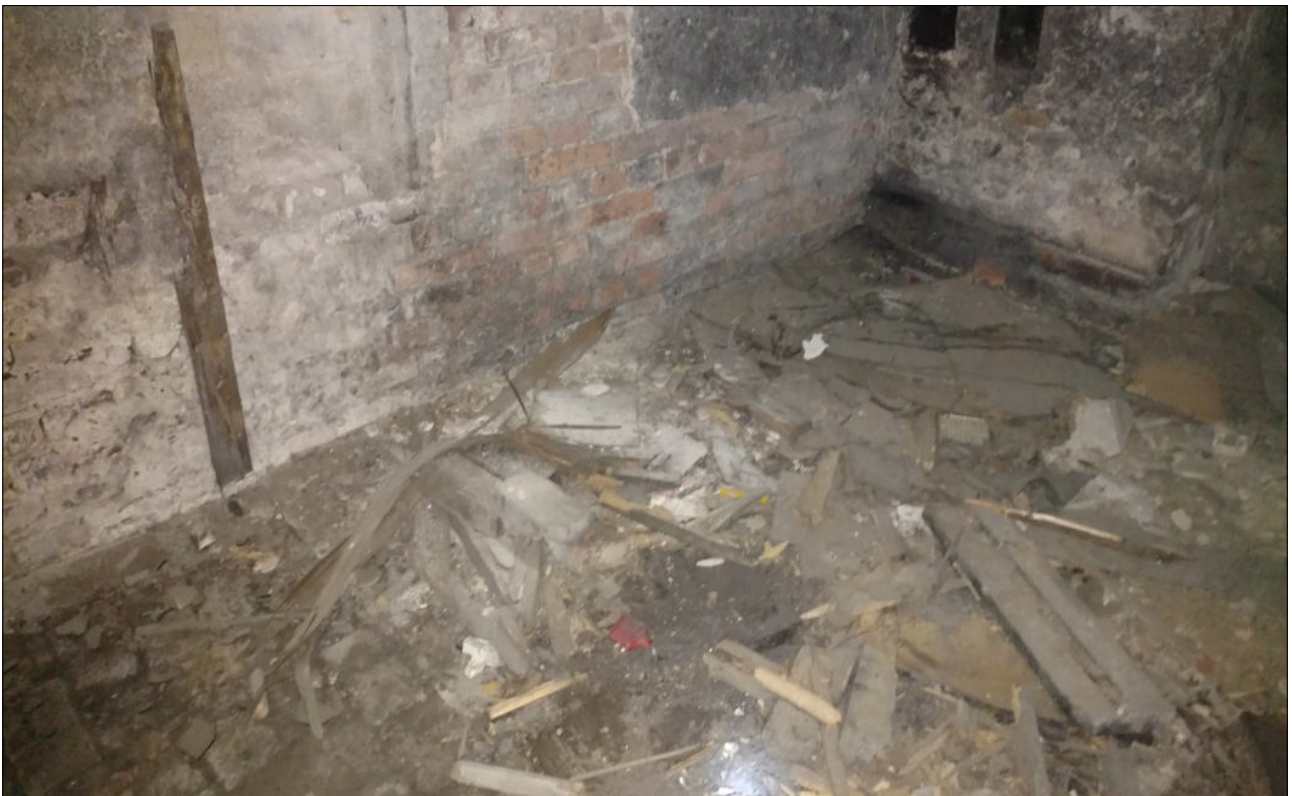
Fot. 21,22. Wnętrze pomieszczeń budynku w przyziemiu, brak izolacji posadzek i ścian fundamentowych – degradacja całości elementów wykończeniowych budynku, stan techniczny zły, stopień zużycia 100% - posadzki i podłogi, tynki wewnętrzne.

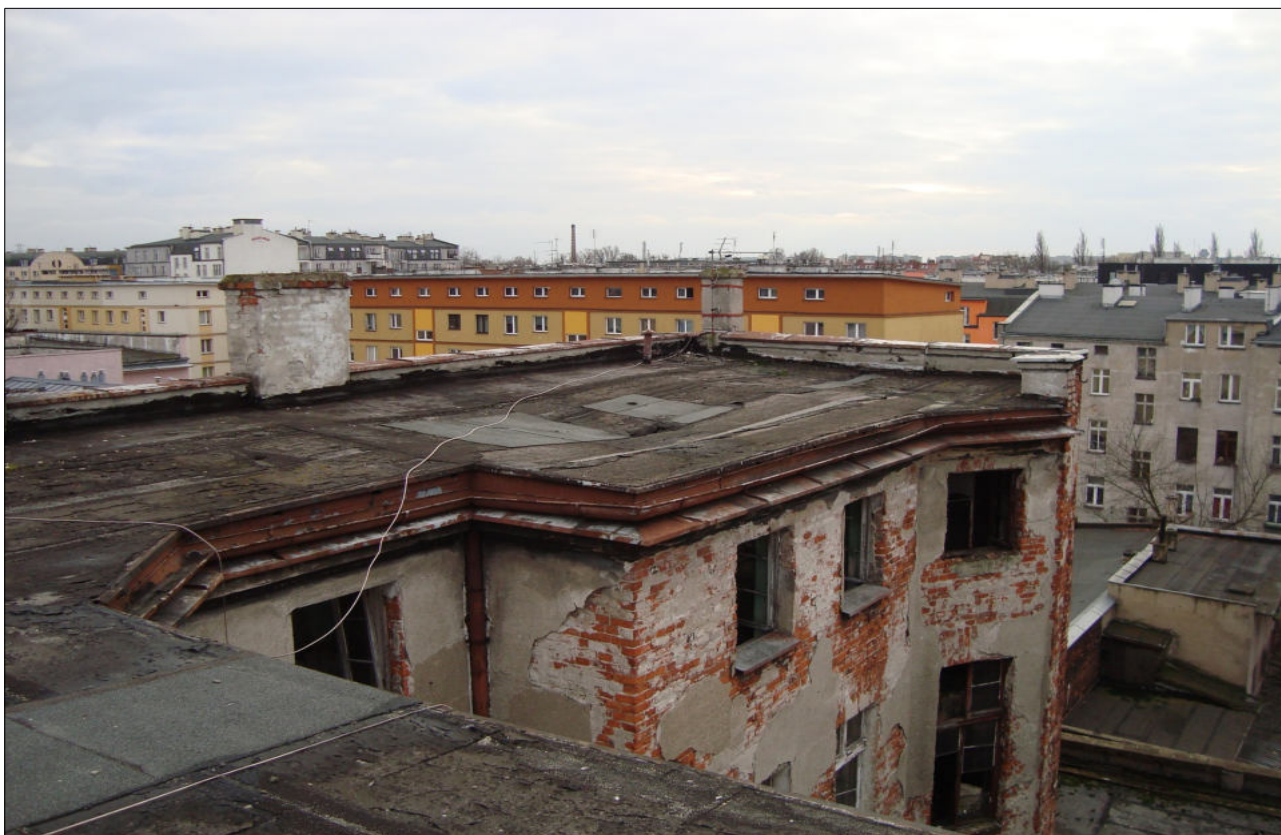
Fot. 23. Widok połaci dachu budynku oficyny – pokrycie dachu w postaci papy na deskowaniu, widoczne liczne zapadnięcia deskowania dachowego, liczne przecieki, stan techniczny konstrukcji dachu i pokrycia – zły, zużycie 100%. Woda opadowa bezpośrednio przenika przez połać do wnętrza budynku.

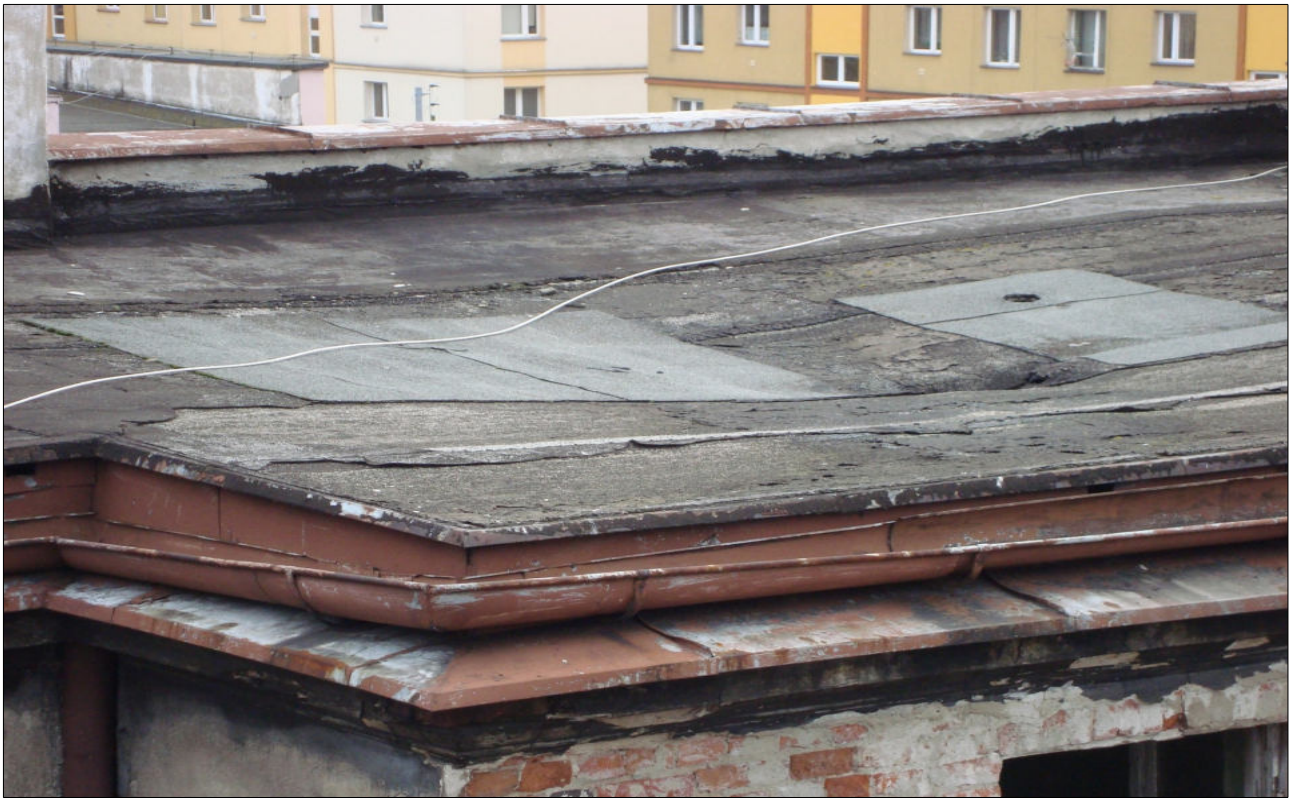
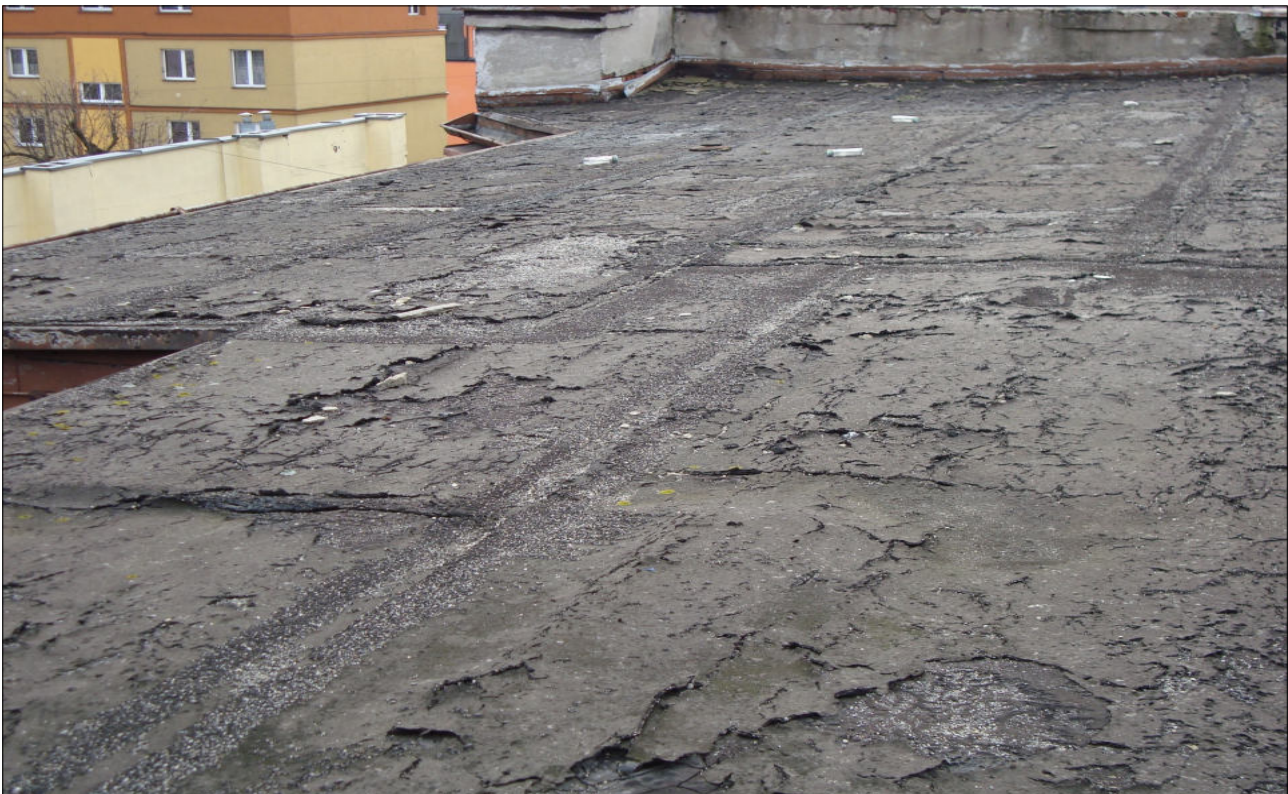
Fot. 24,25. Widok połaci dachu, liczne zapadnięcia deskowania połaci, pokrycie z papy całkowicie zniszczone, niespełniania żadnych już swoich właściwości, deskowanie i konstrukcja dachu zagraża bezpieczeństwu potencjalnemu użytkownikowi, elementy drewniane silnie porażone przez korozję biologiczną i całkowicie zmurszałe wskutek wody opadowej, nie nadają się do dalszej eksploatacji, do całkowitej wymiany na nowe.

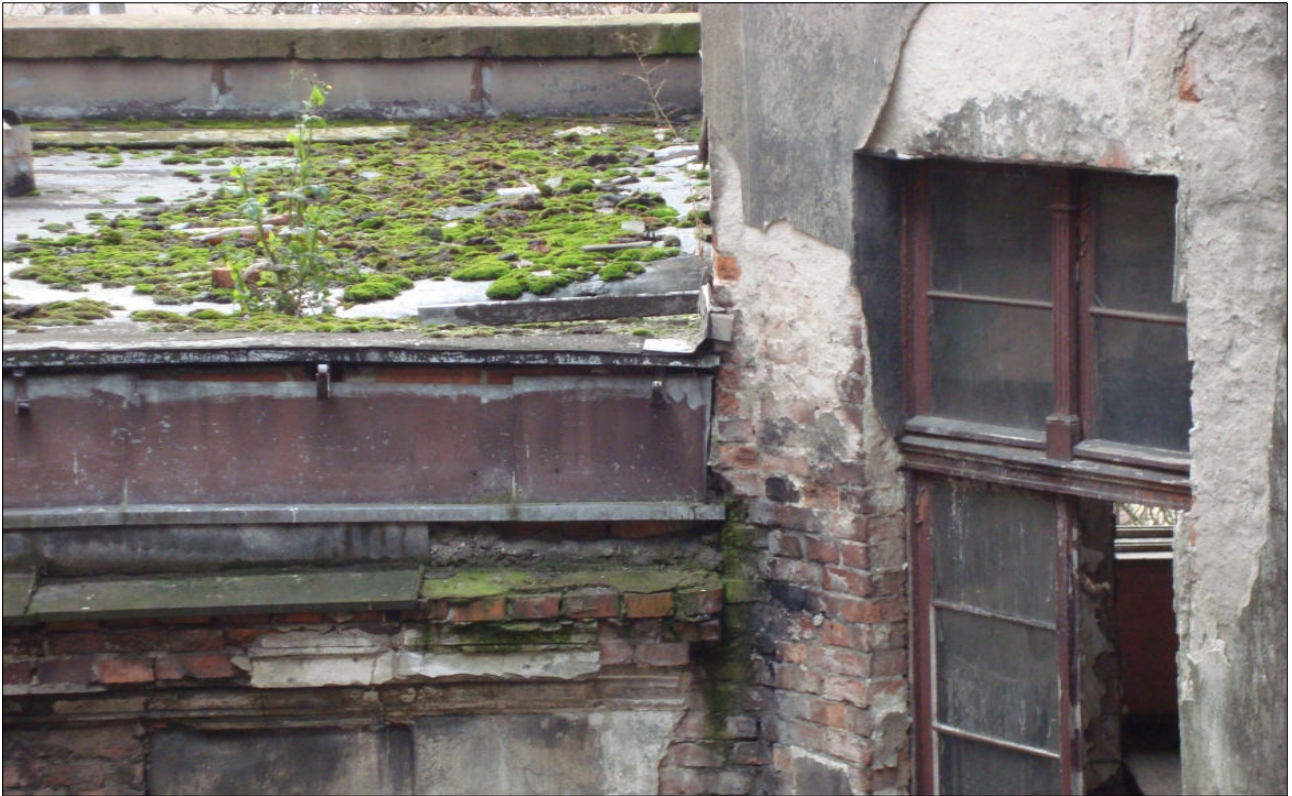
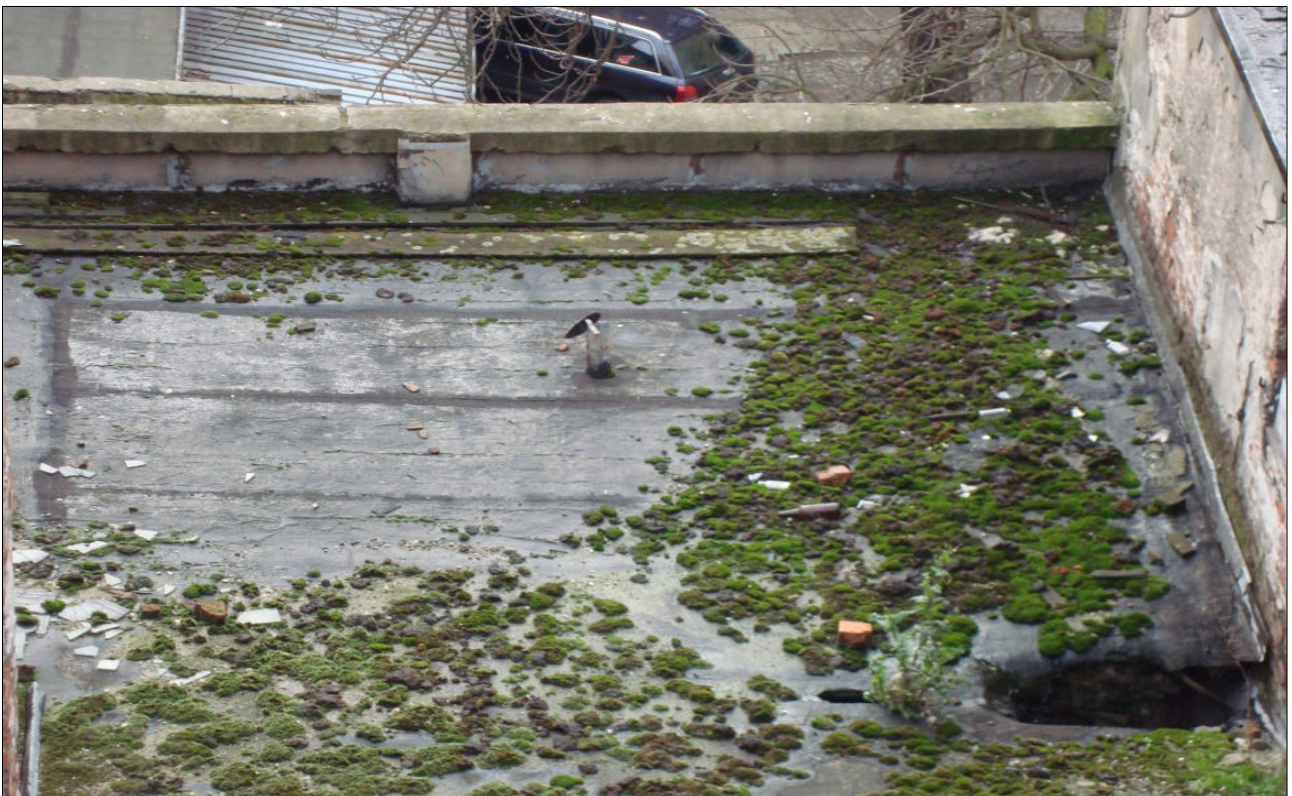
Fot. 26,27. Widok połaci dachu – całkowita degradacja papy na deskowaniu, widoczne zapadnięcia deskowania połaci, brak rynien i nieszczelne obróbki blacharskie powodują zalewania elewacji budynku, degradacja muru ceglanego, korozja biologiczna wskutek nieszczęśliwego działania wody opadowej, konieczny generalny remont konstrukcji dachu wraz z warstwami pokrycia dachowego.

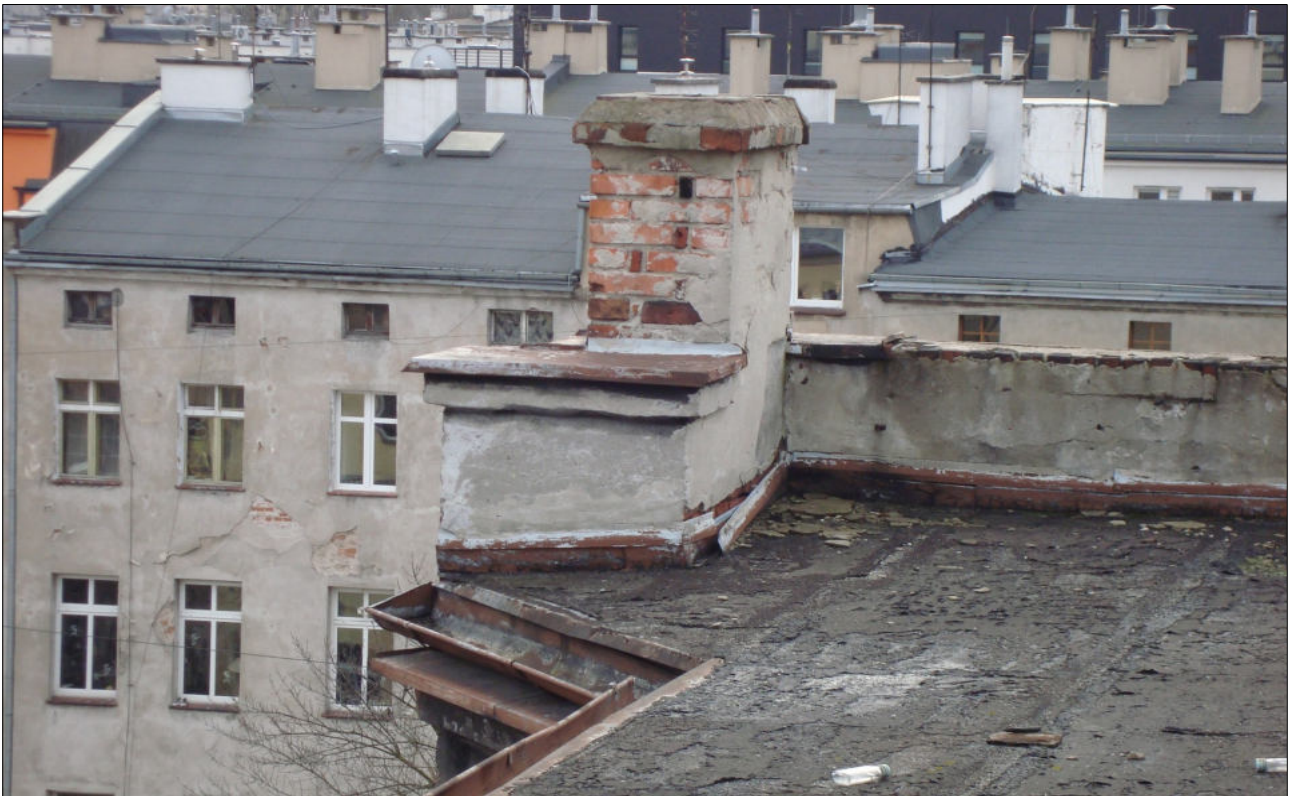
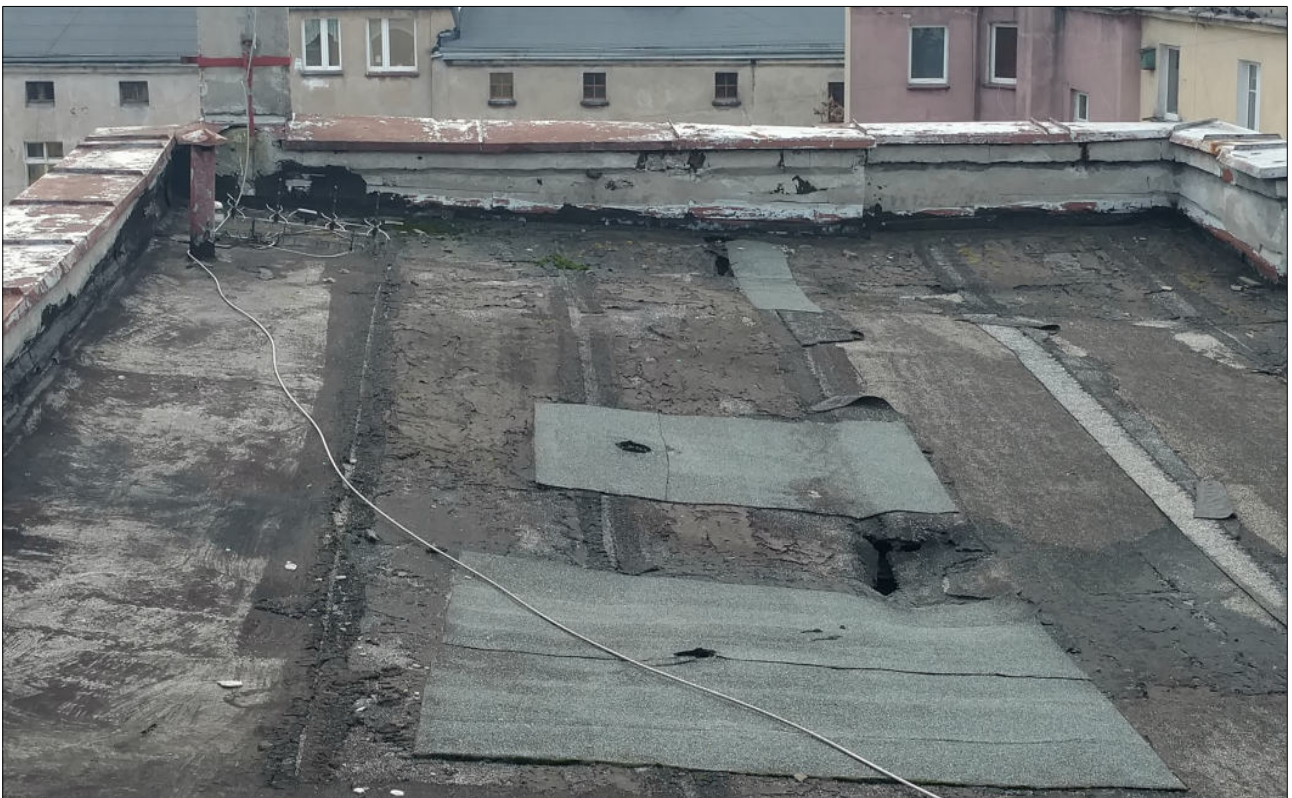
Fot. 28,29. Widoczny zły stan techniczny kominów ponad połacią dachową, ubytki w tynku i cegle, brak szczelnych obróbek wokół kominów, uszkodzone obróbki blacharskie na ogniomurach, widoczne prowizoryczne naprawy połaci dachu (miejscowe łatanie dziur papa), konstrukcja więźby dachowej całkowicie zniszczona, brak dostępu na poddasze budynku – brak schodów, połac dachu zagraża bezpieczeństwu mienia i zdrowia osób tam wchodzących, możliwe zawalenia całej konstrukcji wskutek utraty stateczności więźby – degradacja drewna.

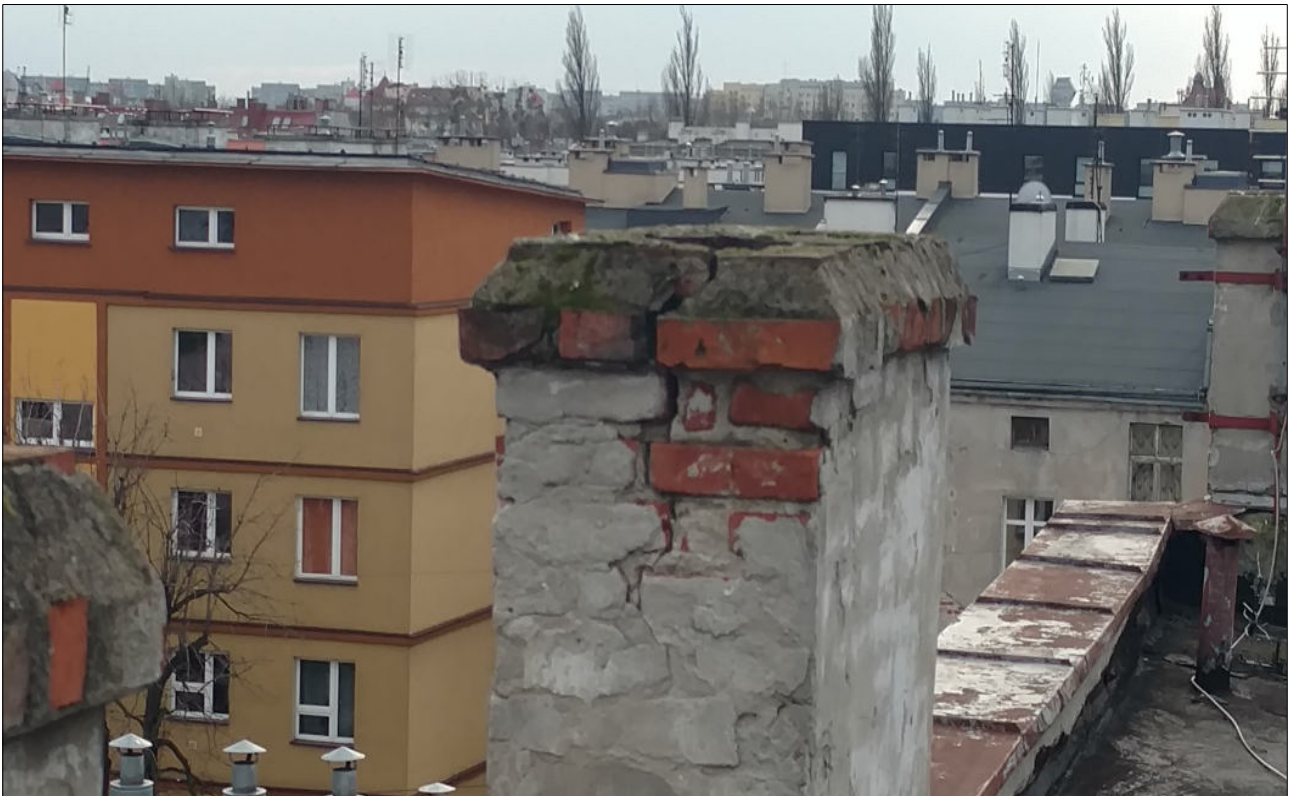
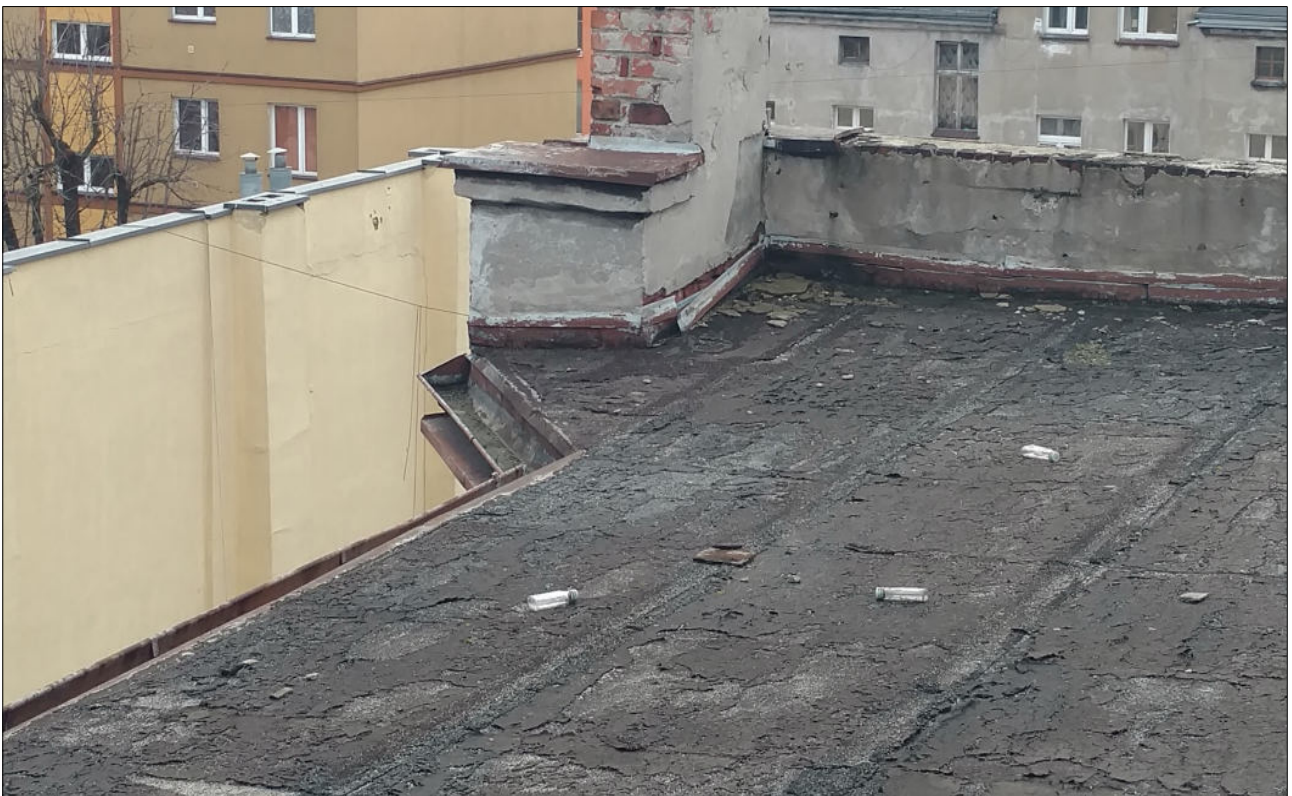
Fot. 30,31. Widoczne pęknięcia trzonów kominowych, brak odpowiednich i szczelnych obróbek blacharskich na połąci dachu (pasy pod i nad rynnowe, obróbki ogniomurów, kominów itp.). Wszystkie elementy obróbek do wymiany na nowe, wykonane z blachy tytan-cynk. Stan techniczny obecnych obróbek blacharskich, rynien i rur spustowych określa się jako zły, zużycie całkowite.

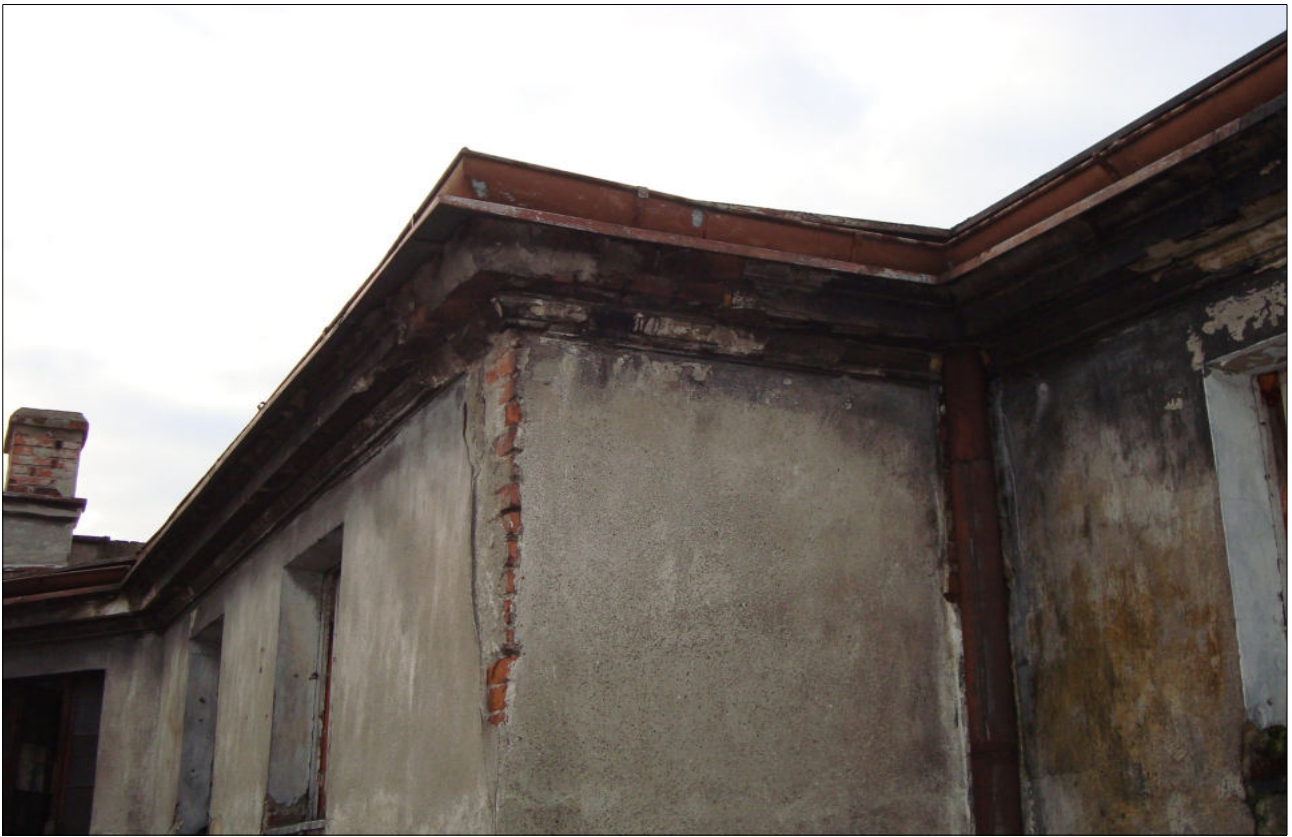
Fot. 32. Widok narożnika budynku – woda opadowa zalewa w wielu miejscach elewację budynku, brak szczelnych obróbek, pasów nad i pod rynnowych, rynny i rury spustowe także nieuszczelne, gzymsy ceglane całkowicie zdegradowane poprzez korozję biologiczną a także przez silne zawilgocenie wodą opadową.

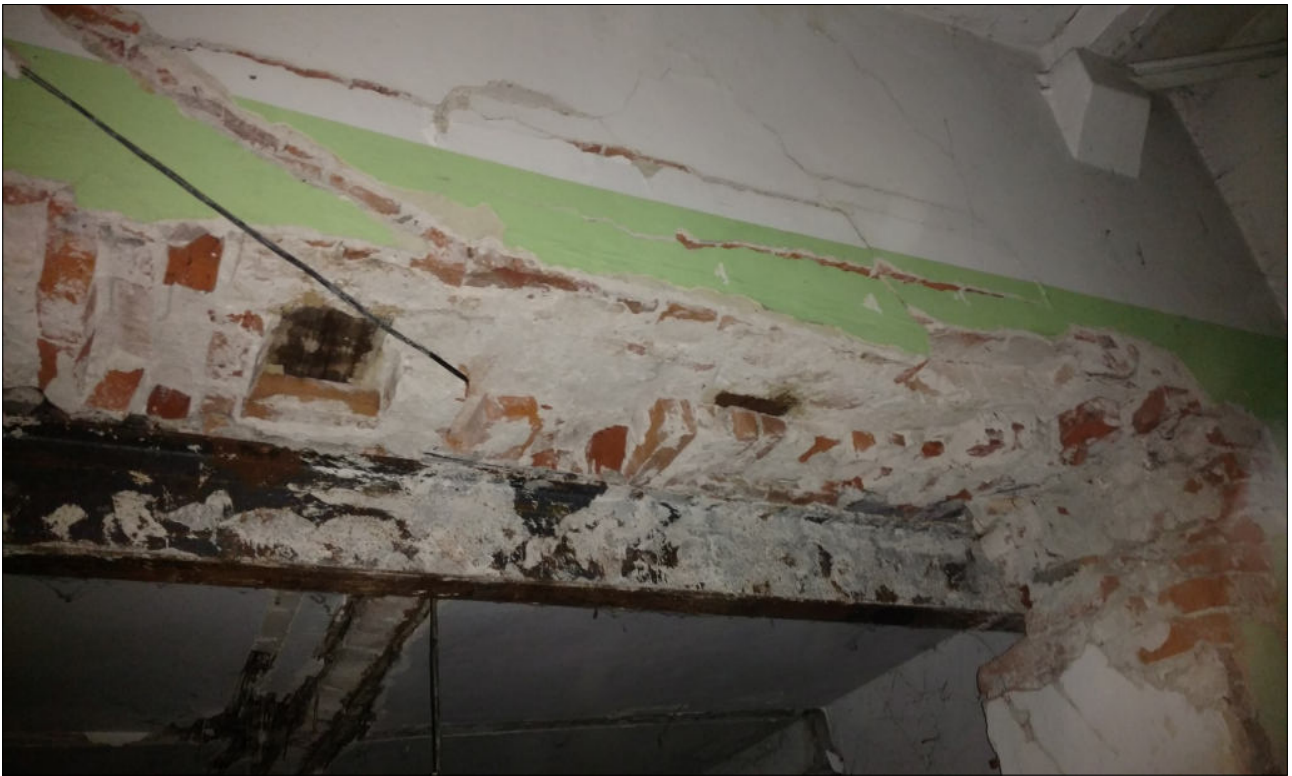
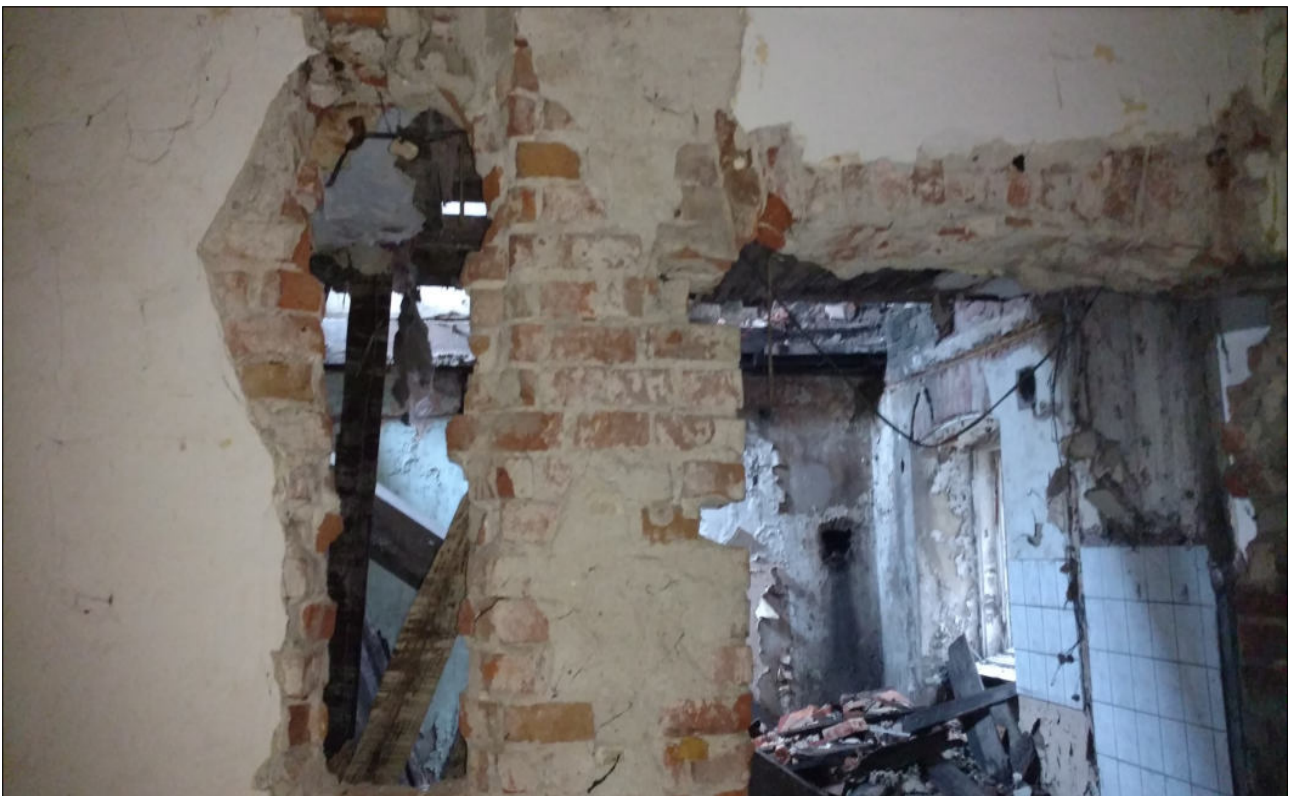
Fot. 33,34. Widoczne braki w elementach konstrukcyjnych budynku – brak nadproży i podciągów, elementy stalowe w części zdemontowane przez złomiarzy, brak odpowiedniego przesklepienia otworów drzwiowych i przejść. Brak zdemontowanych elementów konstrukcyjnych powoduje realne zagrożenie dla stateczności ścian konstrukcyjnych, należy w trybie pilnym zabezpieczyć owe miejsca poprzez podstemplowanie zagrożonych miejsc. Obecnie konstrukcja budynku narażona jest znacznie na awarię lub katastrofę budowlaną.

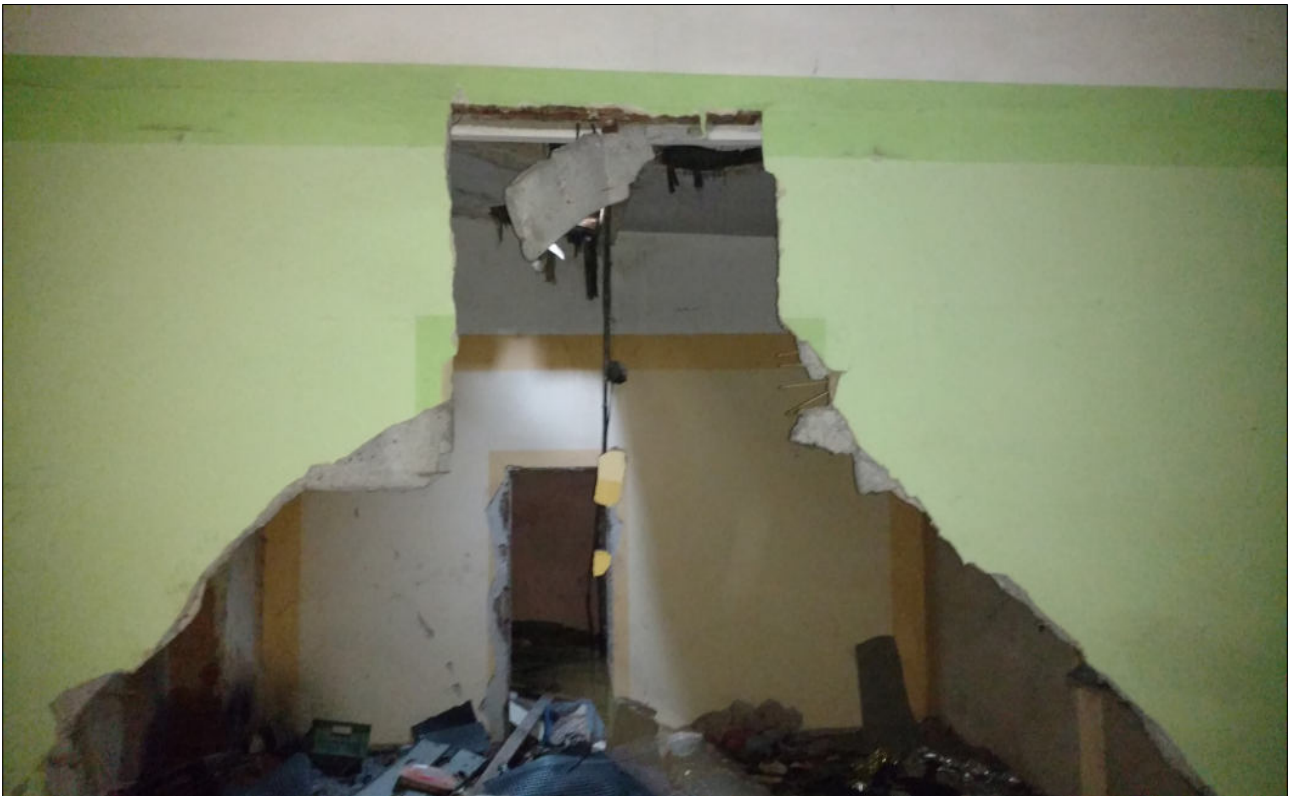
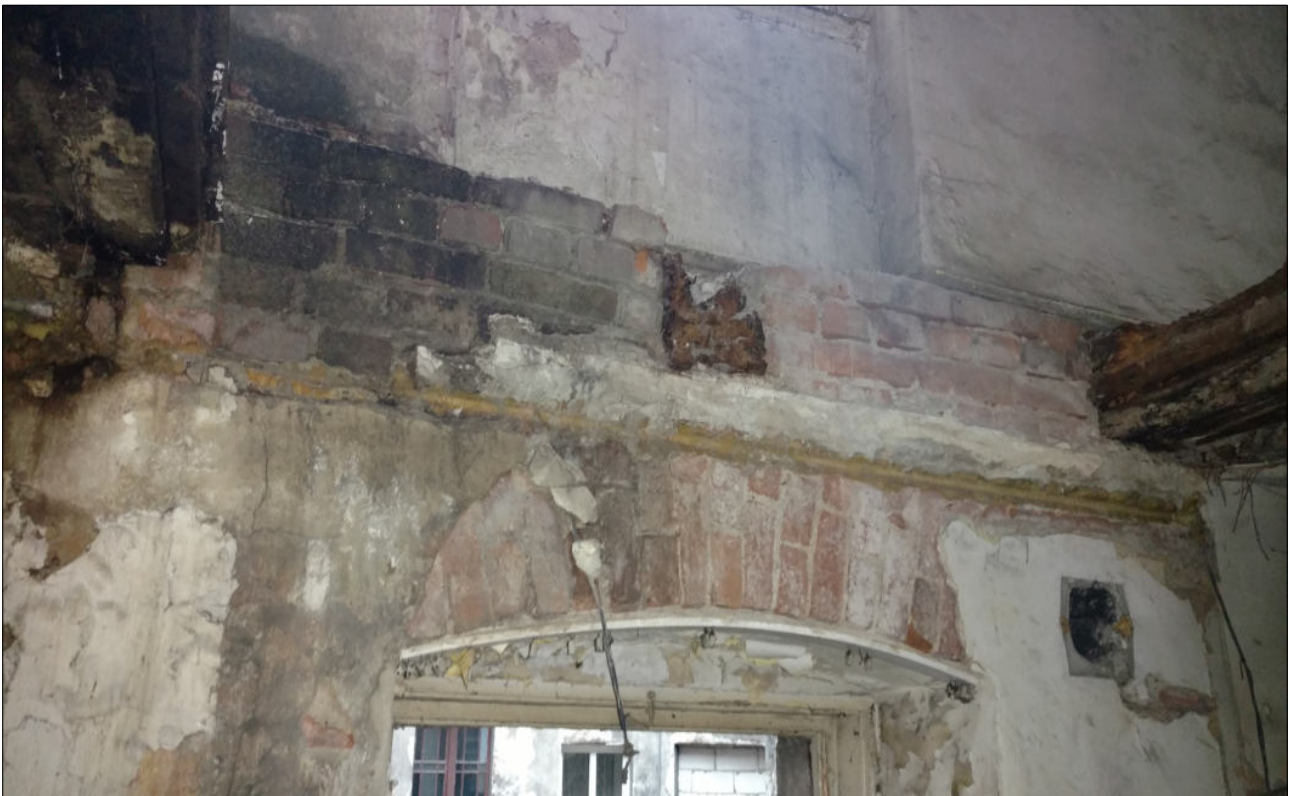
Fot. 35,36. Widoczne zniszczenie elementów przegród budowlanych – zawalenie się części ściany wewnątrz budynku, widoczne zawalenie się części stropu (ścięcie belki drewnianej w gnieździe w murze), całkowita degradacja i korozja biologiczna drewnianych elementów konstrukcyjnych stropu. Dodatkowo materiały budowlane ze stropów i ścian zalegają wewnątrz budynku, co powoduje znaczne obciążenie innych stropów.

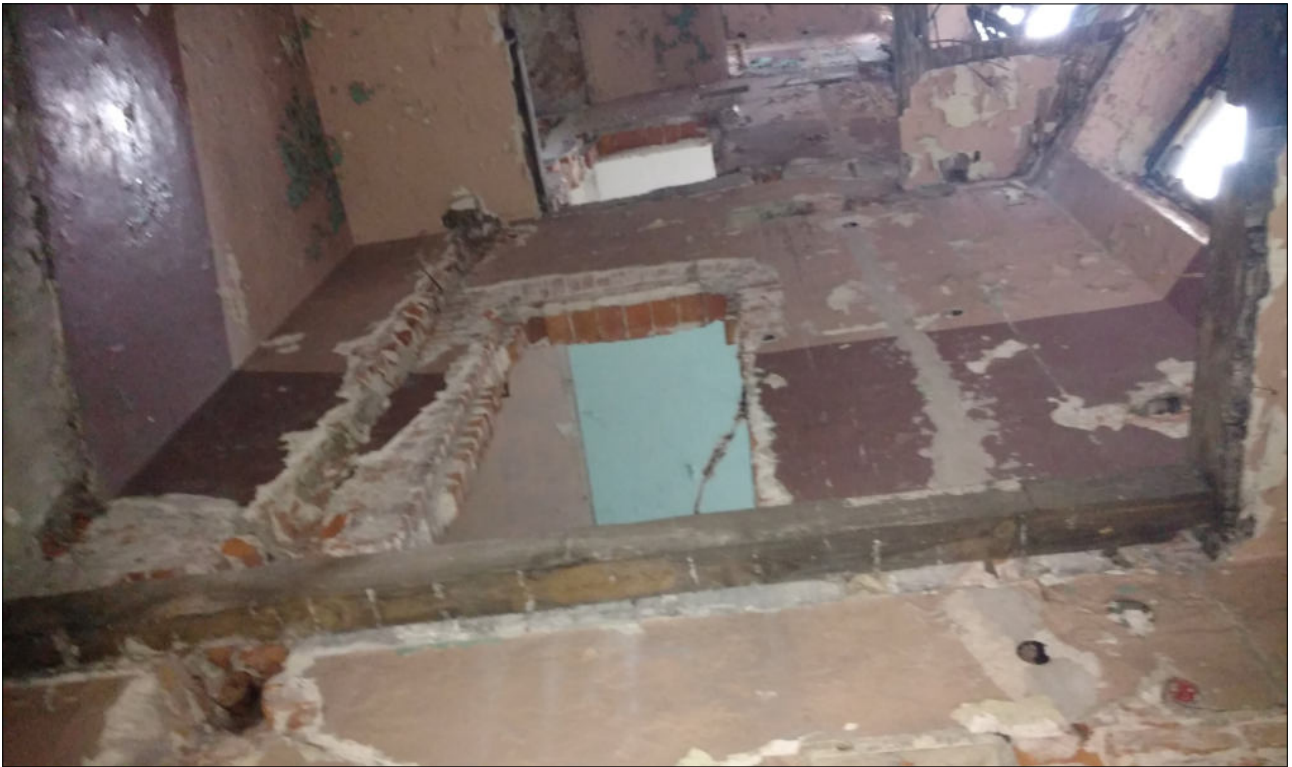
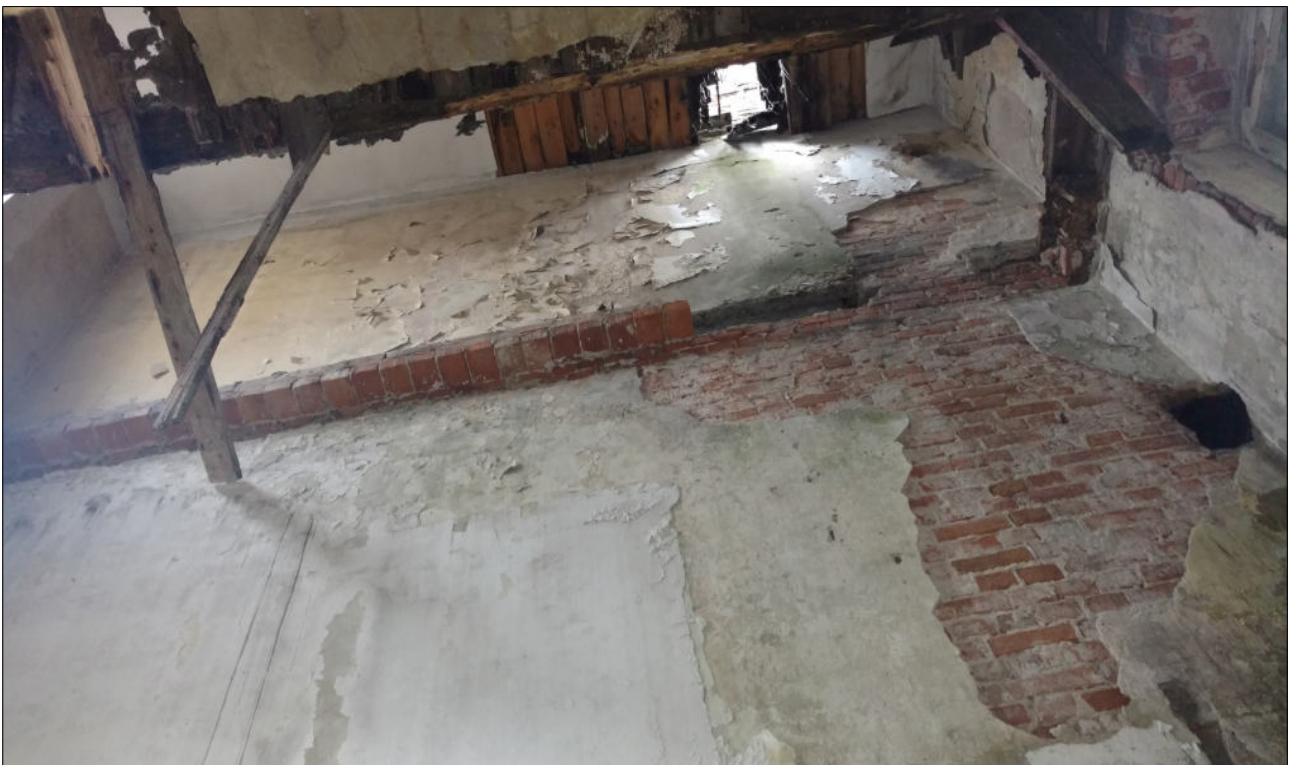
Fot. 37,38. Brak biegów klatek schodowych – demontaż konstrukcji stalowej został wykonany przez złomiarzy, brak możliwości wejścia na wyższe piętra budynku, demontaż elementów konstrukcyjnych klatki schodowej (belki podestowe) może spowodować utratę stateczności ścian nośnych klatki schodowej, brak odpowiedniego stężenia konstrukcji murów ceglanych. Pozostawione elementy klatki schodowej zagrażają życiu i zdrowiu osób tam wchodzących – niekontrolowane oderwanie się elementów od ściany czy stropu.

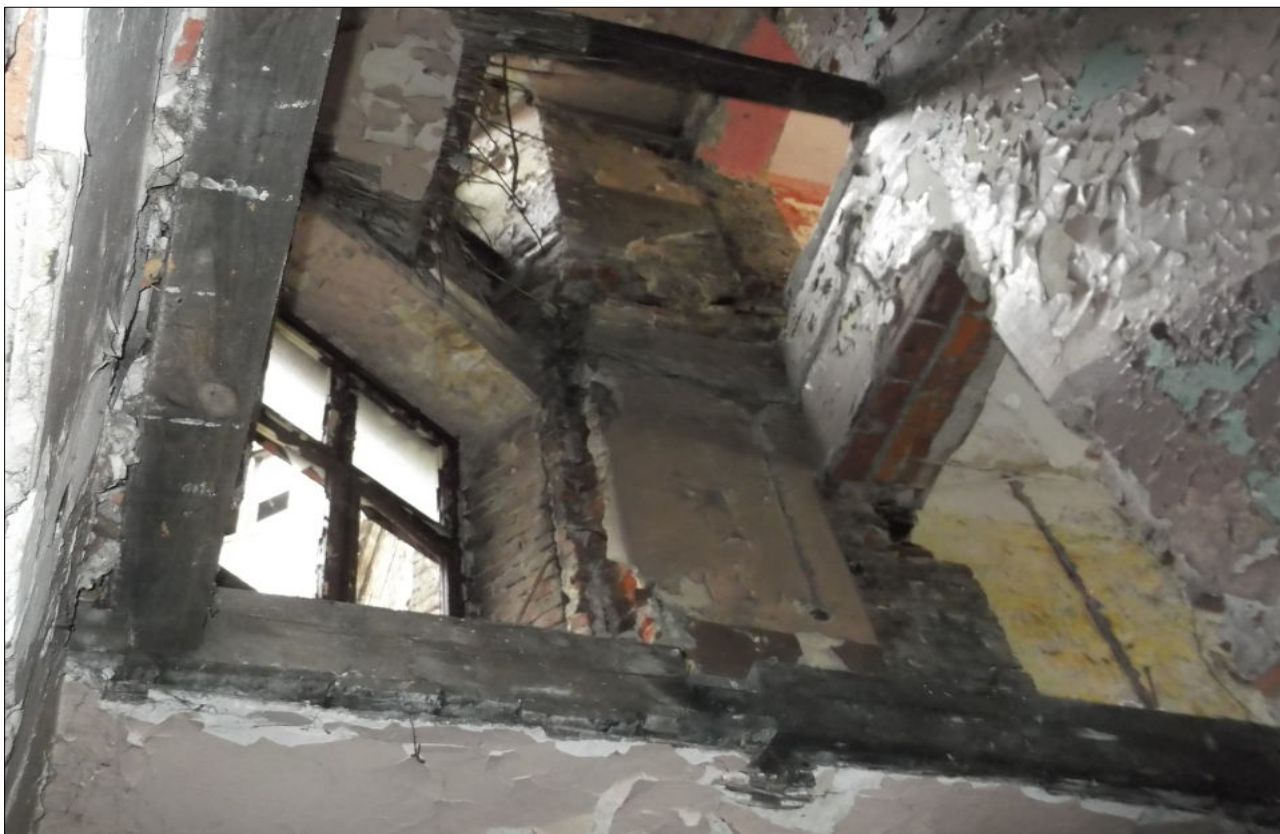
Fot. 39. Widok zdemontowanych biegów klatki schodowej, brak dostępu do wyższych pięter budynku, pozostawione elementy biegów schodów zagrażają bezpieczeństwu życia i zdrowia osób przebywających osób w pobliżu – możliwość niekontrolowanego oderwania części pozostawionych elementów budowlanych, deski, belki itp.

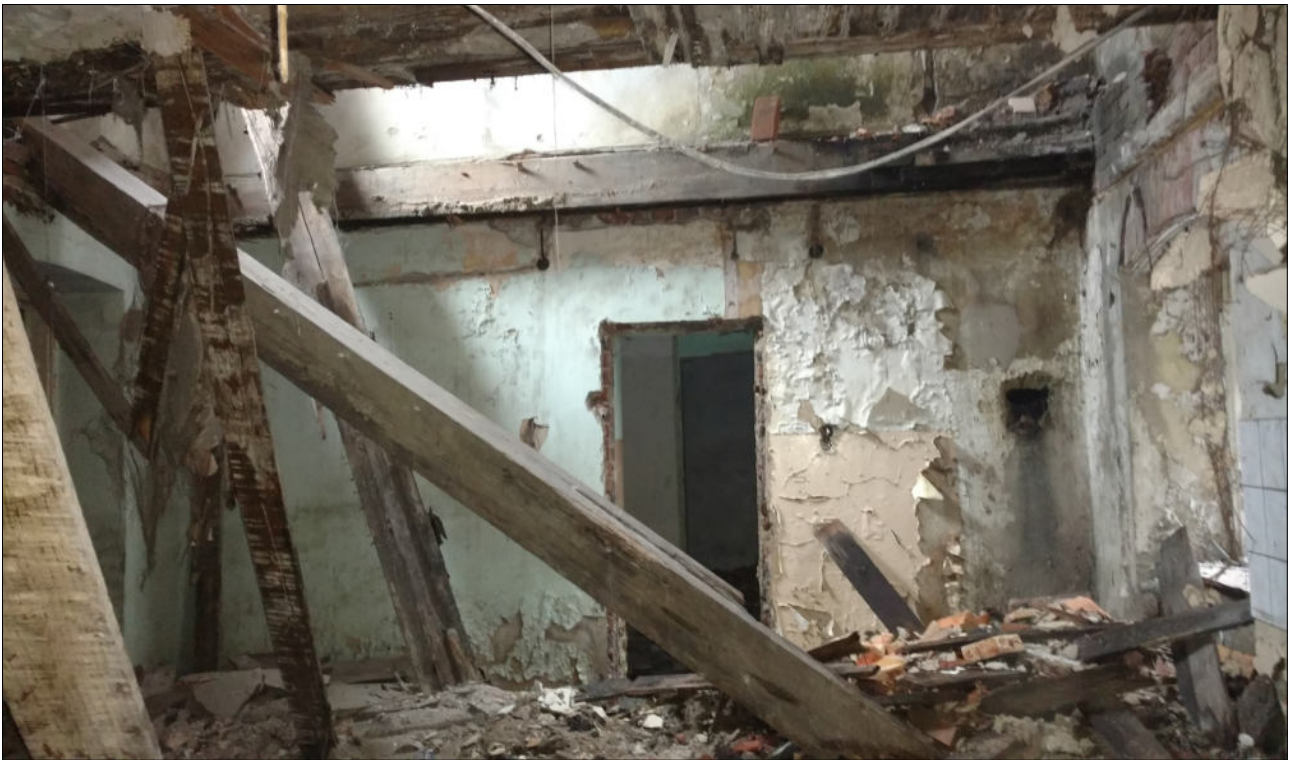
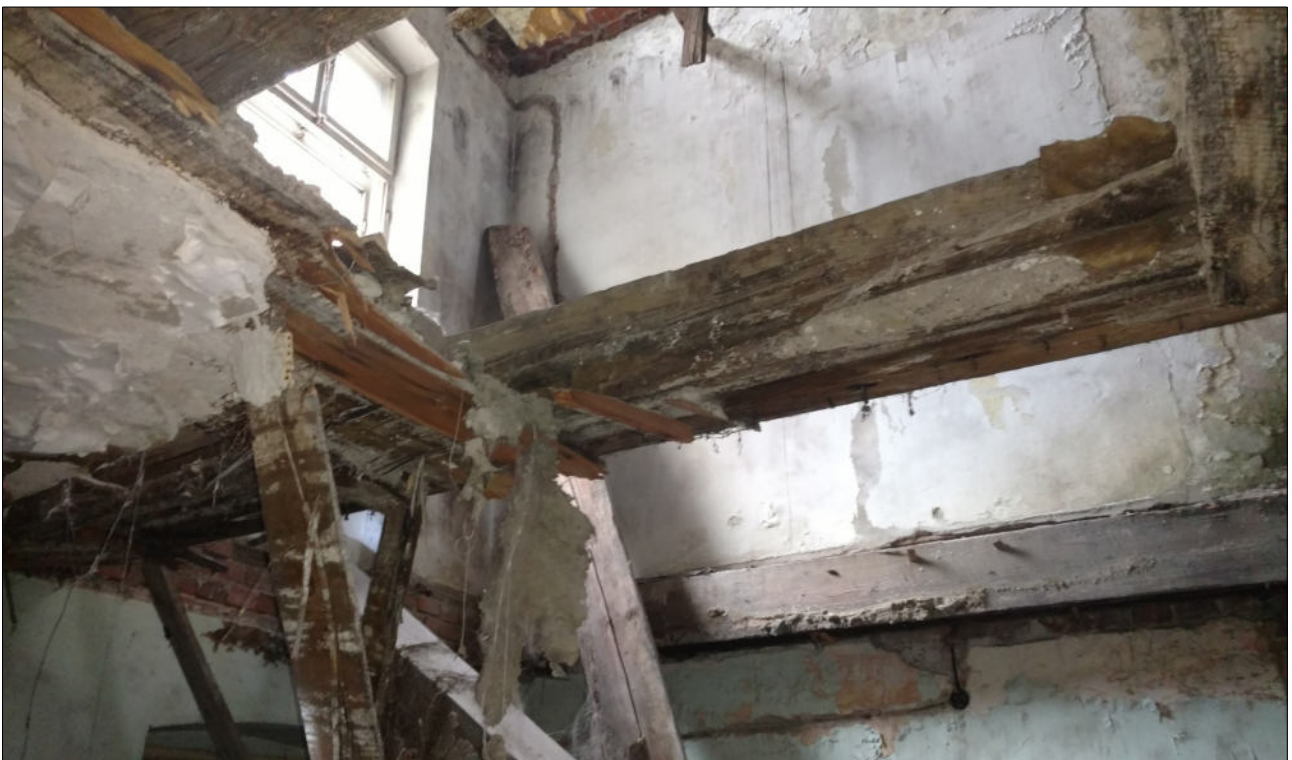
Fot. 40,41. Widok załamane go stropu nad pierwszą kondygnacją, belki konstrukcyjne stropu zostały ścięte w gniazdach muru ceglanego, całość stropu runęła na strop poniżej, nad parterem, w wyniku zarwania się części stropu wystąpiło kolejne zagrożenie dotyczące nośności i wytrzymałości stropu nad parterem – całość materiału ze stropu nad pierwszym piętrzem obecnie niekontrolowanie zalega na stropie nad parterem. Należy w trybie pilnym usunąć całość zgromadzonego materiału na stropie nad parterem, zagrożenie kolejną awarią stropu.
