EKSPERTYZA STANU TECHNICZNEGO BUDYNKU MIESZKALNEGO WIELORODZINNEGO

Obiekt: Budynek mieszkalny wielorodzinny

Temat opracowania: Ekspertyza określająca stan techniczny elementów budynku

Adres obiektu: ul. gen. Karola Kniaziewicza 17A , 50-455 Wrocław, dz. nr 58/11, AM-8, obręb Południe

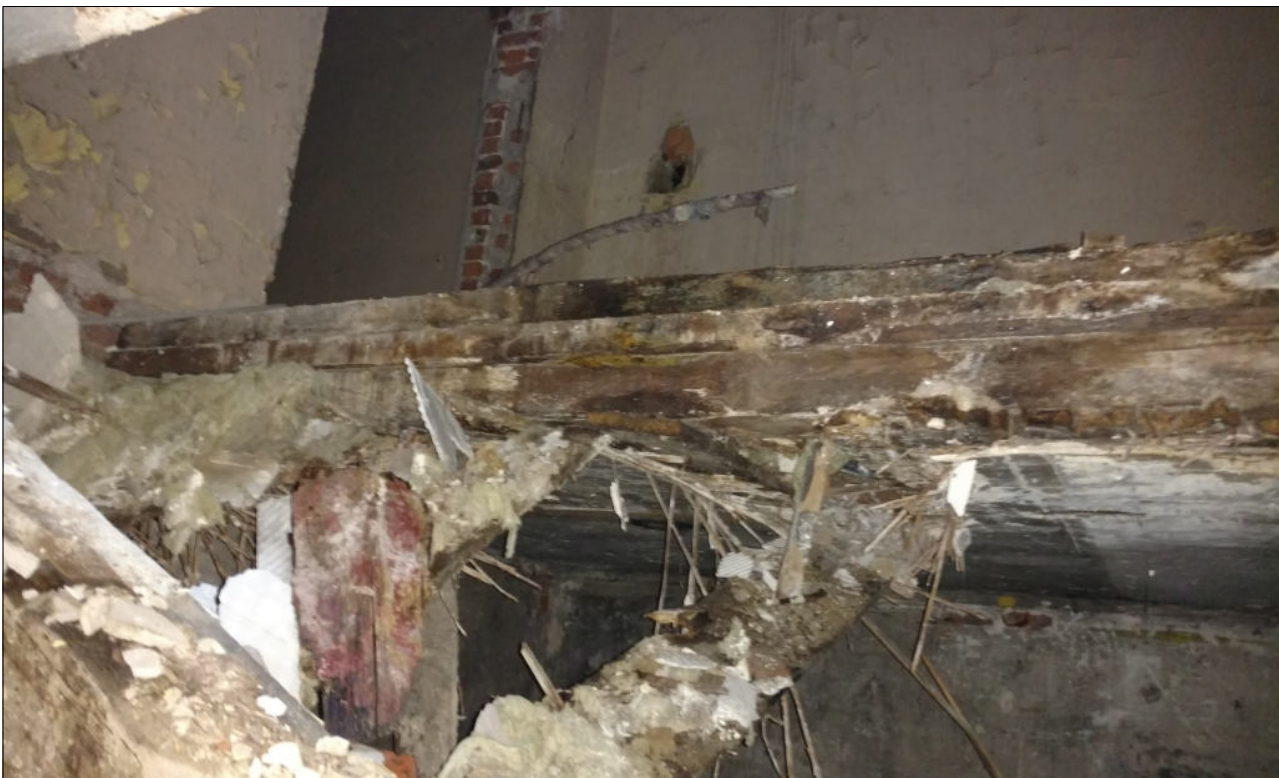
Fot. 42. Widok przekroju stropu po załamaniu się części konstrukcji drewnianej, belki nośne całkowicie porażone korozją biologiczną oraz zmurszałe, drewno całkowicie przegniłe, brak odpowiedniej nośności belek spowodowane jest utratą właściwości drewna wskutek czynników atmosferycznym – w szczególności wody opadowej, która doprowadziła do całkowitego zawilgocenie drewna.

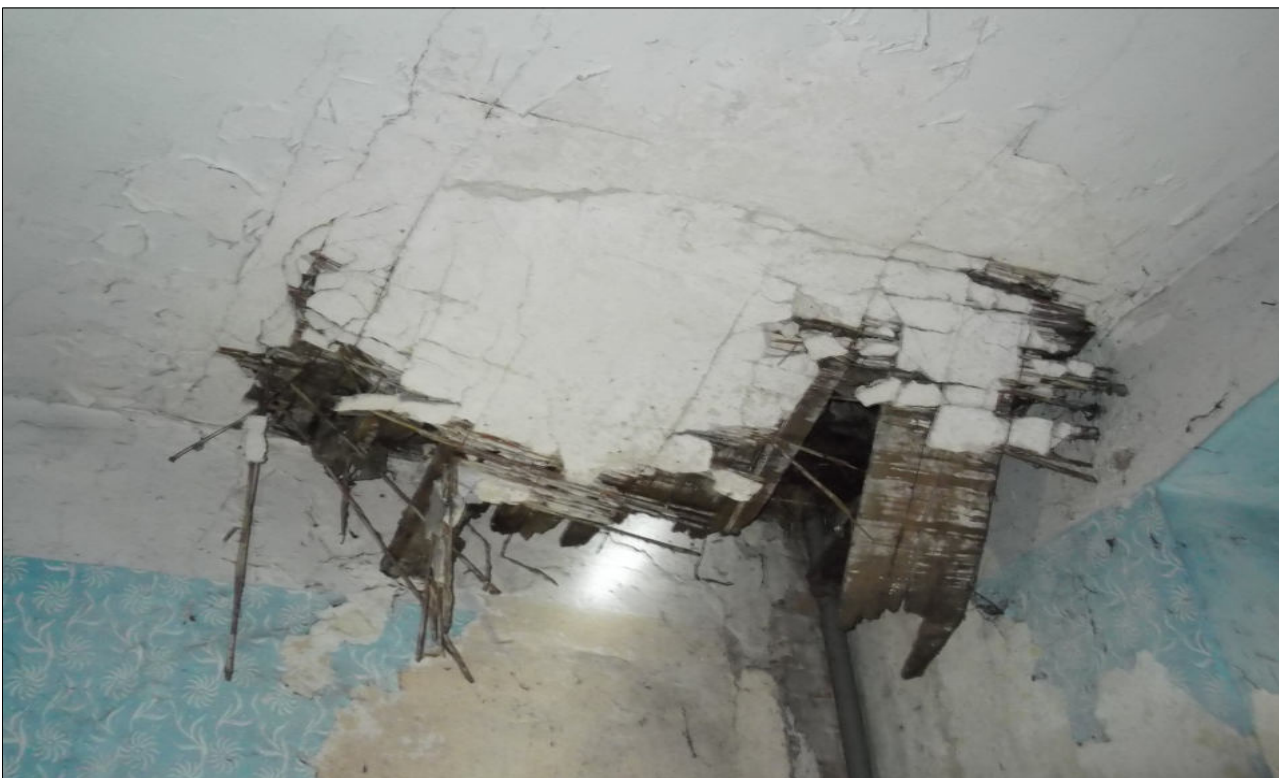
Fot. 43. Widok podsufitki stropu nad parterem, widoczne uszkodzenia elementów drewnianych w wyniku silnego zawilgocenia, a tym samym dużej korozji biologicznej, belki drewniane w gniazdach w murze silnie przegniłe, w każdej chwili może dojść do ścięcia belek w gniazdach.

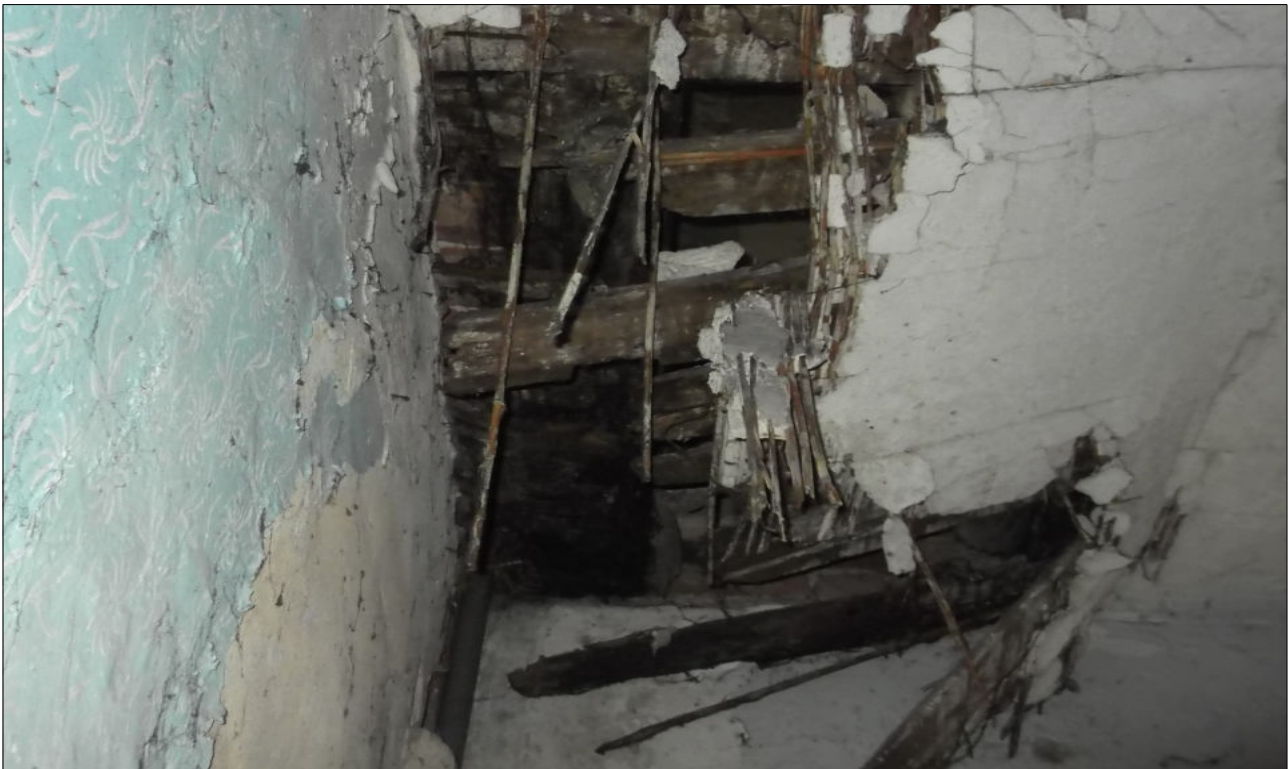
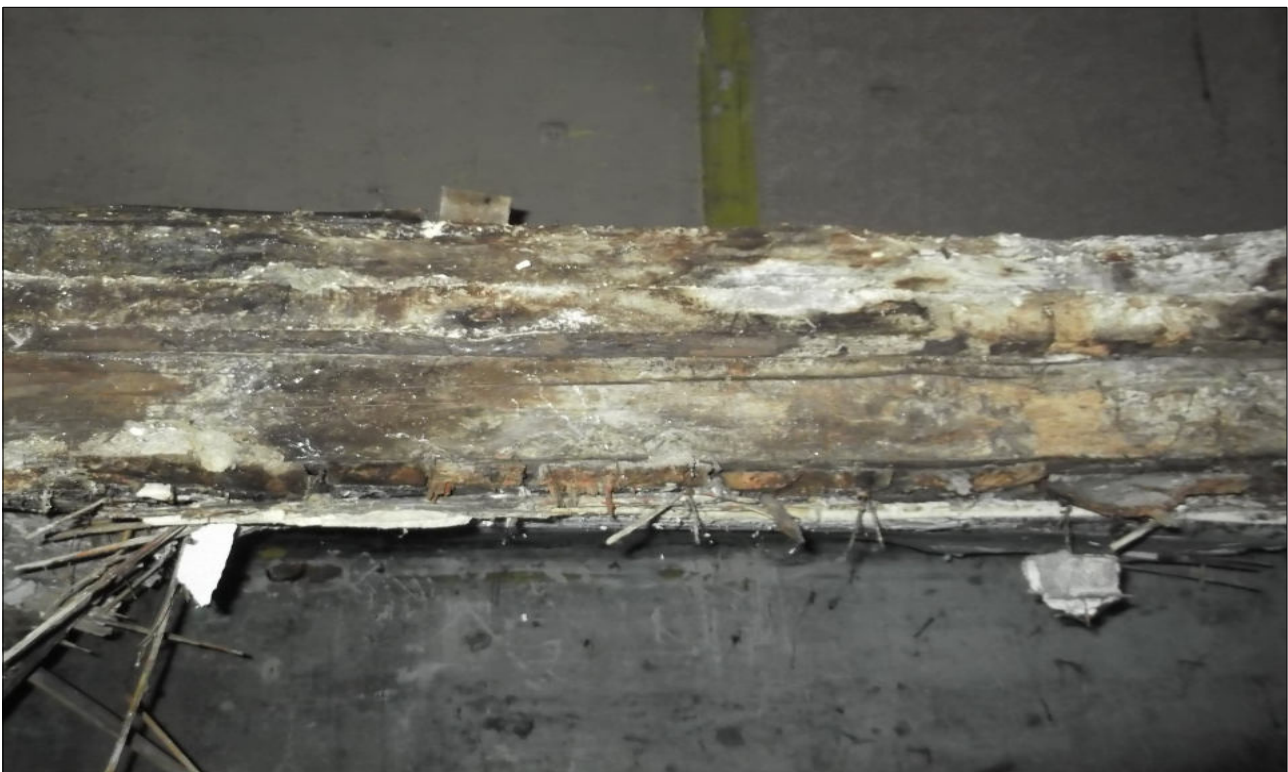
Fot. 44,45. Widok elementów drewnianych stropu – desek podsufitki i belek konstrukcyjnych, elementy porażone przez korozję biologiczną, widoczne silne zmurszenie materiału, przekrój belki nośnej zmniejszony w stosunku do zdrowej części belki, nośność elementów konstrukcyjnych wielokrotnie została obniżona. Elementy nośne stropów nadają się już tylko do rozbiórki i demontażu, brak możliwości wzmocnienia i impregnacji drewna.

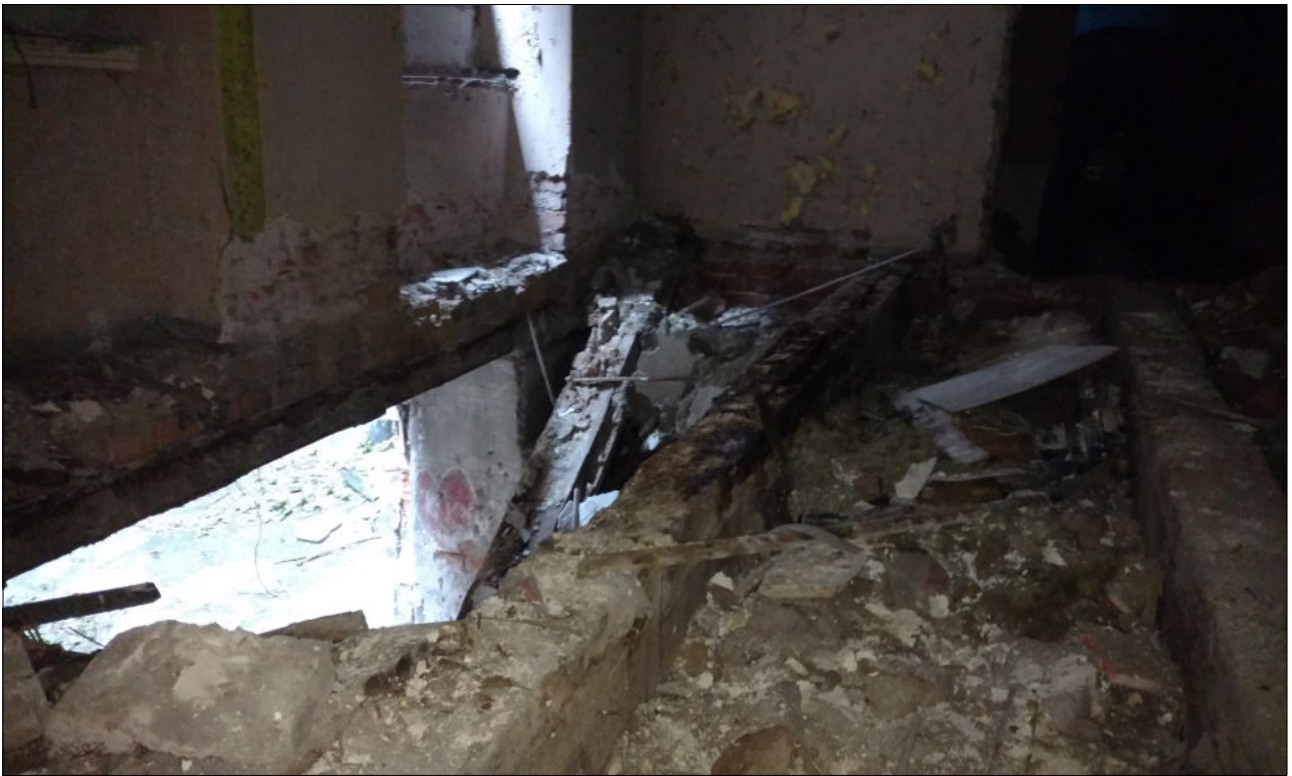
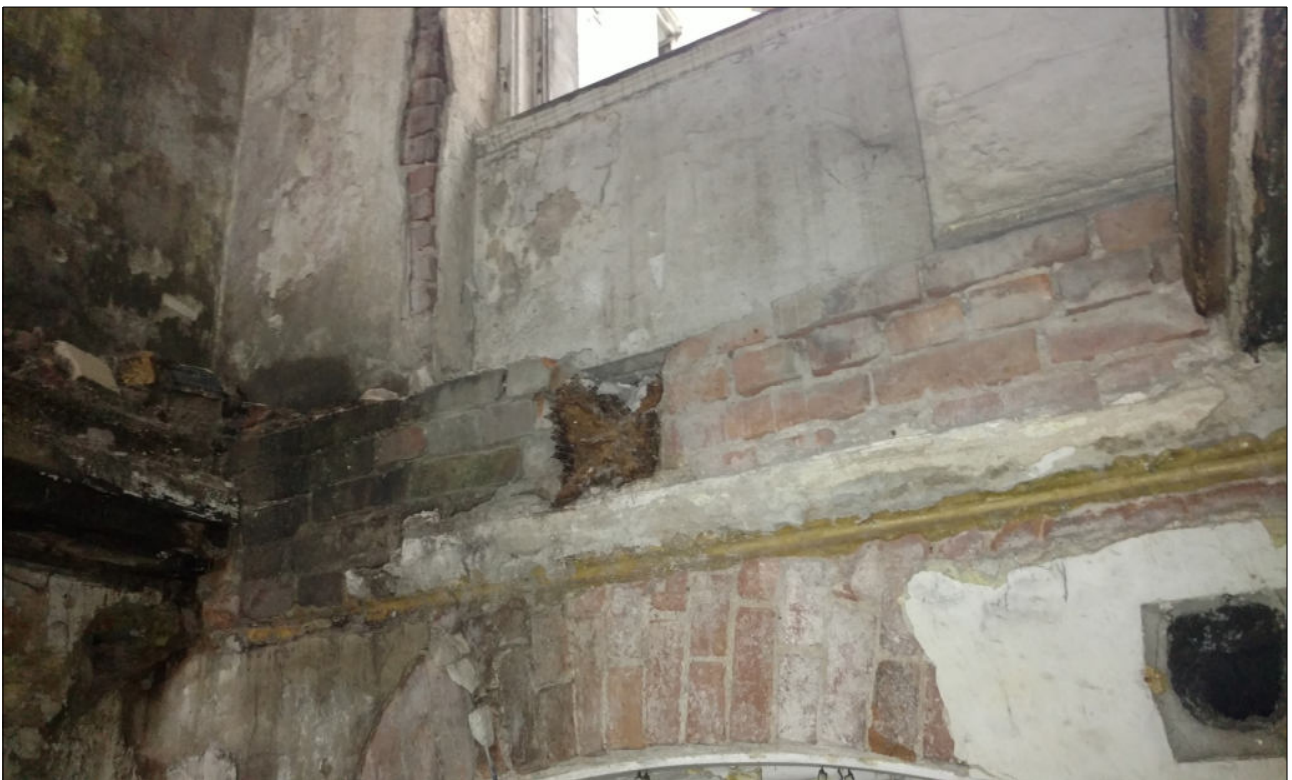
Fot. 46,47. Widok otwartego stropu nad parterem, widoczne elementy konstrukcyjne stropu – belki, drewno o dużym zawilgoceniu, stan mokry, brak impregnacji elementów drewnianych, belki w gniazdach całkowicie przegniłe. Widok gniazda belki drewnianej w murze, nastąpiło ścięcie belki w tym miejscu, silne zawilgocenie murów, a tym samym belek w gniazdach. Stropy do całkowitej wymiany na nowe typu WPS.

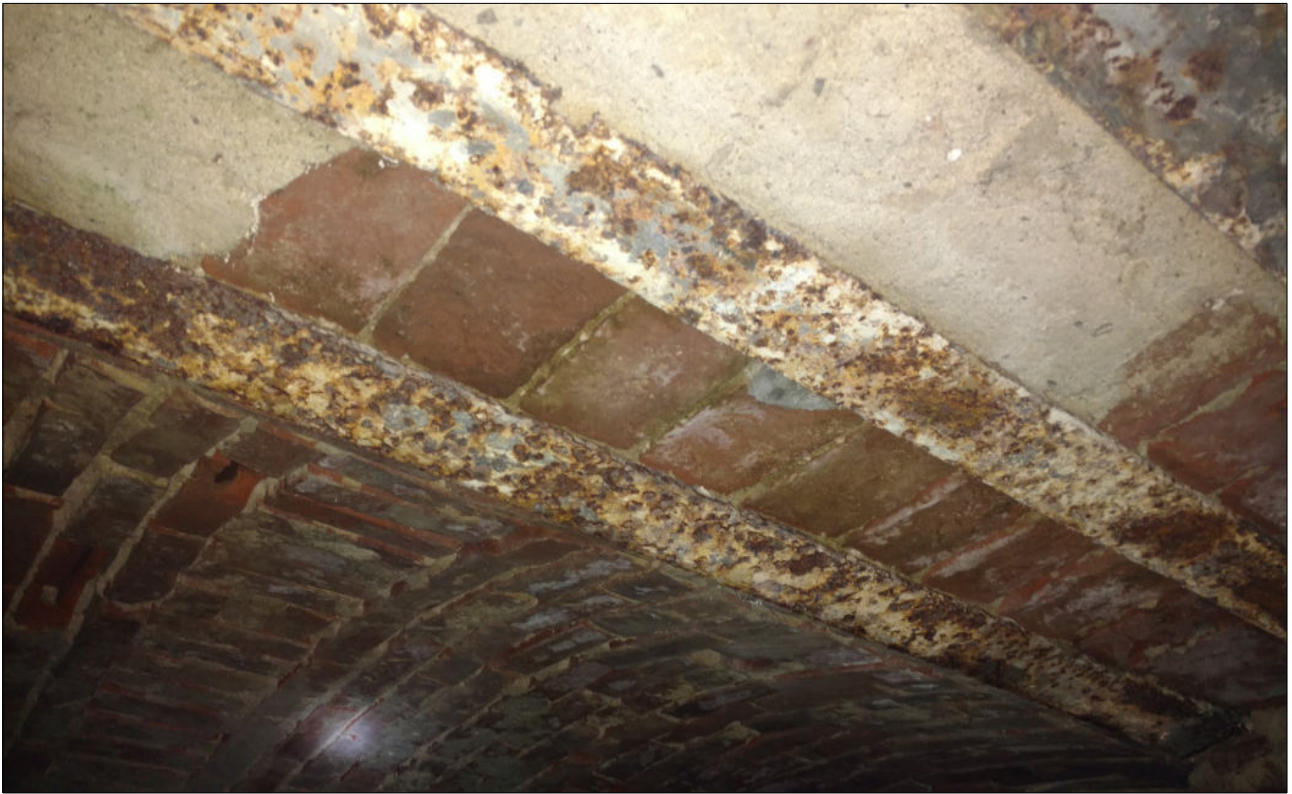
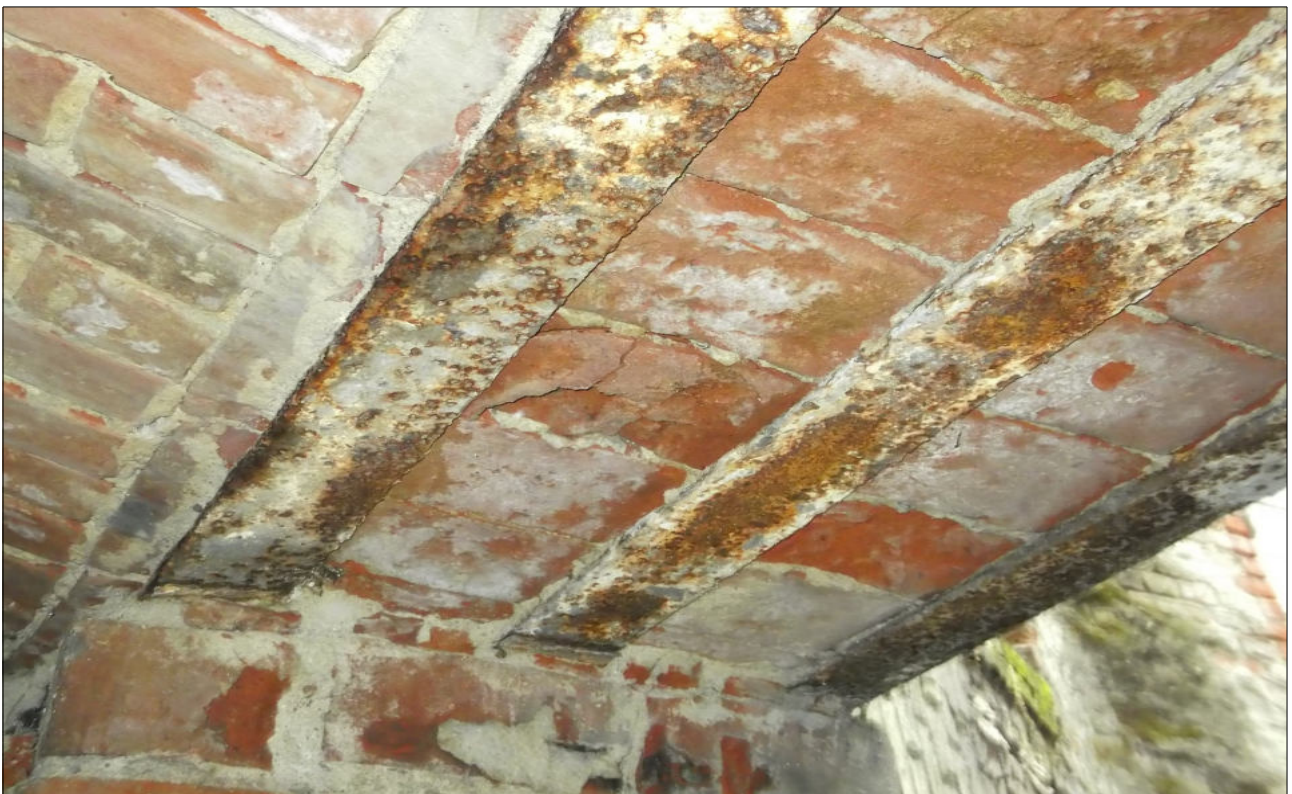
Fot. 48,49. Widok stropu nad częścią przyziemia, strop typu Kleina, widoczna korozja belek stalowych, należy wykonać naprawę stropu zgodnie z zapisami z opracowania, strop w stanie średnim, nie zagraża bezpieczeństwu użytkowania.

Strop nad piwnicą, jest to stropy odcinkowy, ceglany (Kleina) na stalowych belkach nośnych z profili walcowanych. Stan konstrukcji stropu nad przyziemem ocenia się jako średni, widoczna jest znaczna korozja powierzchniowa dolny stopek belek. Nie stwierdzono większych widocznych pęknięć oraz ugięć stropu i innych znaczących uszkodzeń w płycie ceramicznej, a także w sklepieniach odcinkowych. Widoczne są natomiast także znaczne ubytki tynku na stropach spowodowane silnym zawilgoceniem piwnic oraz znaczną korozją elementów nośnych stropu – dwuteowniki. Remont stropu nad przyziemem powinien składać się z oczyszczenia z korozji stopek belek, zabezpieczeniu antykorozyjnych elementów stalowych poprzez kilkukrotne malowanie. Podczas remontu stropu należy sprawdzić poprzez wykucie gniazda posadowienia belek stalowych w murze, w razie złego stanu należy belki stalowe wzmocnić na podstawie szczegółowego projektu wykonawczego i budowlanego. W miejscach widocznych pęknięć czy wykruszeń stropu należy sprężonym powietrzem wydmuchać resztki starego materiału, pęknięcia i rysy należy wypełnić iniektem wg systemu naprawy i renowacji elementów konstrukcji ceglanych. Po miejscowych naprawach stropu, należy całą powierzchnię osiatkować i otynkować, pomalować.

Przed przystąpieniem do wykonywania prac malarskich powierzchnię belek stalowych należy odrdzewić, oczyścić z zanieczyszczeń przez szczotkowanie ręczne czy mechaniczne, lub przez czyszczenie metodą strumieniowo ścierną (piaskowanie). Malowanie musi być także poprzedzone mechanicznym usunięciem nierówności powstałych w procesach produkcyjnych (cięcie, gięcie, wiercenie otworów), belki należy odtłuścić. Malowanie podkładowe wykonać farbą Rust-Oleum 769, natomiast nawierzchniowe Alkythane 7500 Rust-Oleum z zachowaniem 24 godzinnego odstępu pomiędzy nakładaniem kolejnej powłoki. Aplikacje wykonać przy pomocy pędzla, wałka lub przez natrysk.
