**EKSPERTYZA DOTYCZĄCA OCENY STANU TECHNICZNEGO
BUDYNKU MIESZKALNEGO, WIELORODZINNEGO
położonego we Wrocławiu przy ul. Jagiellończyka 38**

- Warszawa, 31.08.2018 r. -

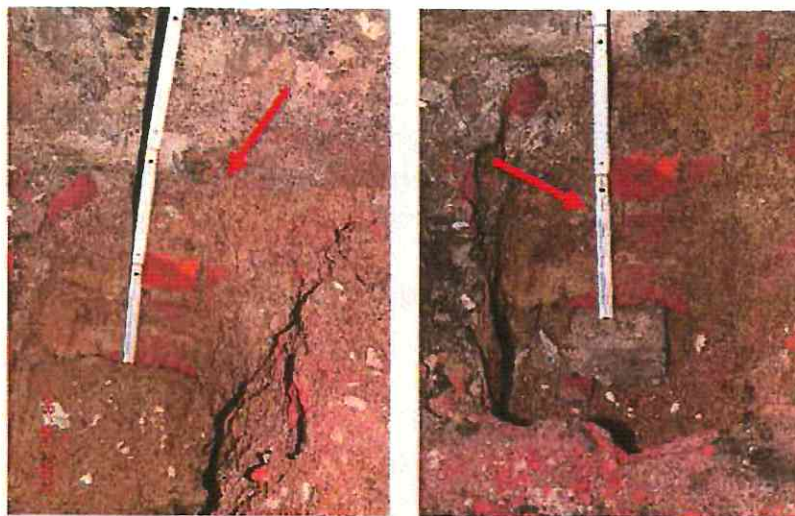
Fot. 3 i 4. Odkrywka fundamentu w piwnicy. Poziom posadowienia 38 cm poniżej poziomu posadzki w piwnicy

- Fundamenty budynku stanowią jego ściany murowane z cegły pełnej,
- Poziom posadowienia znajduje się ca. $38 \div 40$ cm poniżej ceglanej posadzki piwnicy,
- W miejscu fundamentu (spód ściany) brak jest odsadzki – szerokość ściany jest jednocześnie szerokością fundamentu i równa jest 40 cm,
- Głębokość posadowienia budynku wynosi ca. 180 cm od poziomu terenu,
- Teren przy budynku zakryty jest nawierzchnią z kostki betonowej (chodnik i droga),
- Od wewnątrz fundamenty zasypane są piaskiem, w którym znajdują się resztki gruzu ceglanego,
- W wykopie wewnątrz budynku brak śladów wody gruntowej.

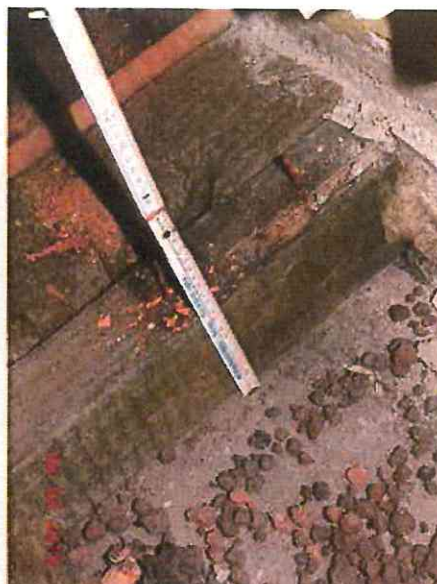
Fot. 6. Pomiar legara: 8x12 cm na stropie widoczny keramzyt

- Podłoga w większości pomieszczeń parteru wykonana została z desek gr.ca. 2,5 cm mocowanych do legarów drewnianych 6x12 cm i 8 x 12 cm, w rozstawie osiowym co ca. 90 cm.
- Pod podłogą znajduje się warstwa wełny mineralnej o grubości 10 cm, pod którą znajduje się podsypka z keramzytu o grubości ca. 2 cm.
- Powierzchnia stropu ceglano-żelbetowego ze sklepieniem łukowym jest płaska.
- Strop ceglano-żelbetowy wykonany jest z cegły ustawionej w pionie gr. 12 cm. Nad cegłą wylewka cementowa o grubości minimalnej ca. 5 cm.

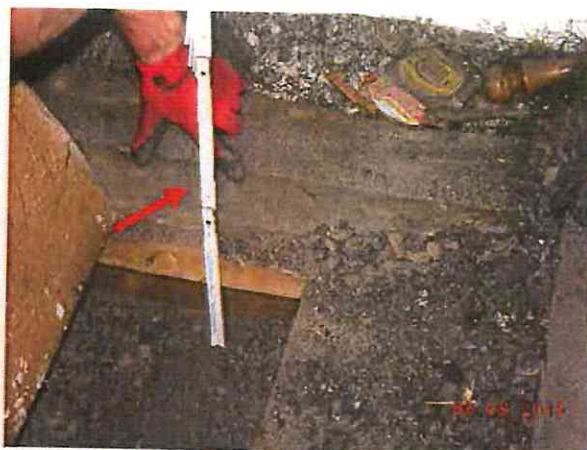
Fot. 8. Pomiar wysokości belki: 28 cm

- Podłogę wykonaną z desek o gr. ca. 2,5 cm,
- Belki stropowe o wymiarze 12,5 x 28 cm, w rozstawie co 90 cm,
- Pod podłogą znajduje się polepa – podsypka z żużla na ślepych pałapie z desek,
- Sufit wykonany z desek, otynkowanych od spodu.

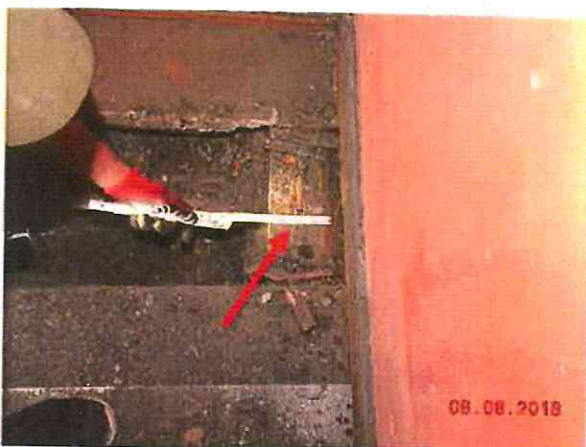
Fot. 9. Pomiar szerokości belki: ca. 12,5 cm

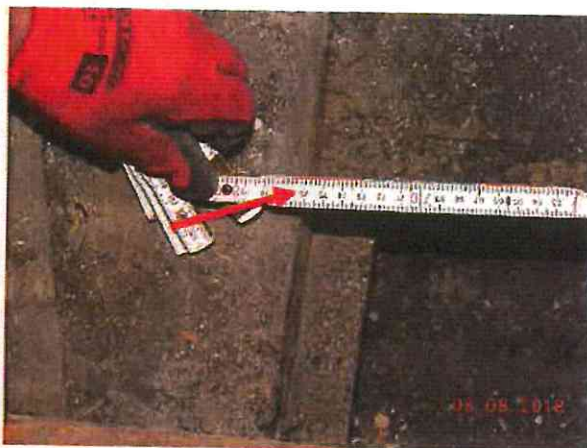
Fot. 10. Pomiar rozstawu osiowego belek: 90 cm

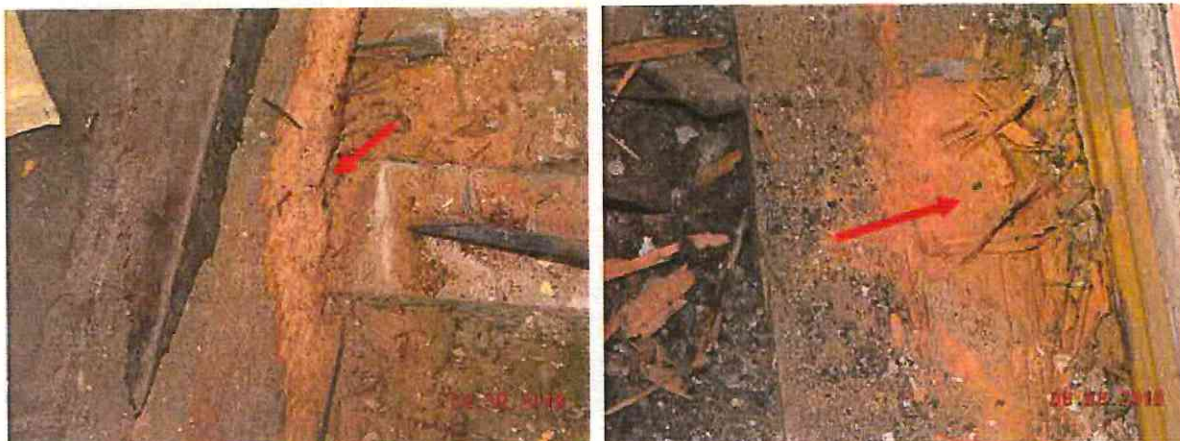
Na poziomie I-szego piętra wykonano również drugą odkrywkę w części strychowej tej kondygnacji. Tu stwierdzono taką samą konstrukcję stropu jak w pomieszczeniu mieszkalnym. W odkrywce stwierdzono próchnicę desek podłogowych oraz próchnicę belek drewnianych stropu.

Fot. 11 i 12. Widoczna próchnica desek podłogowych i znajdujących się pod nimi belek stropowych.

Strop nad parterem wykonano jako drewniany. Od spodu, na powierzchni stropu widoczne miejsca po lokalnych przeciekach wody. W miejscach odkrywek stan belek stropowych jest zróżnicowany. Od dobrego w odkrywce nr 1, do stanu niezadowalającego w odkrywce nr 2. Tu widoczna jest wyraźna korozja biologiczna drewna (próchnica), która powoduje powolną utratę nośności belek. Stopień zużycia tego stropu oceniono na 75% z uwagi na występowanie próchnicy w belkach.

Stropy międzypiętrowe nad parterem i I-szym piętrem są drewniane. Tu w odkrywkach widoczne są ślady korozji biologicznej drewna – konsekwencja najprawdopodobniej zalań budynku, których ślady widoczne są na tynkach w wielu pomieszczeniach. Podbitka od dołu wykonana z desek znajduje się w zadowalającym stanie, jednakże tynki na nich wykonane są nierówne i popękane. Wskazana jest wymiana podbitki i tynków. Stropy drewniane posiadają pośrednią nawierzchnię z desek i ślepy pułap na którym znajduje się podsypka żużlowa. Ta wymaga wymiany razem z podłogą. Przy demontażu podłogi należy sprawdzić stan wszystkich belek stropowych i belki, które uległy korozji należy wymienić całkowicie, lub częściowo. Stropy wymagają termoizolacji i izolacji przed hałasem.

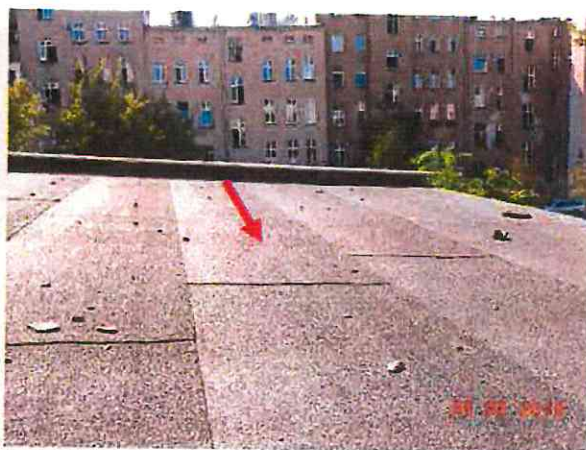
Fot. 16 Nawierzchnia z papy i widoczny gruz na papie

Podsumowując efekty wizji w obrębie dachu stwierdzam, że poszycie dachu znajduje się w zadowalającym stanie, jednakże spadające na niego kawałki gruzu z kominów i najprawdopodobniej sąsiedniego budynku mogą prowadzić do uszkodzenia poszycia – rozszczelnienia papy. W sposób nie gwarantujący szczelności wykonano uszczelnienie styku dachu z budynkiem sąsiednim.

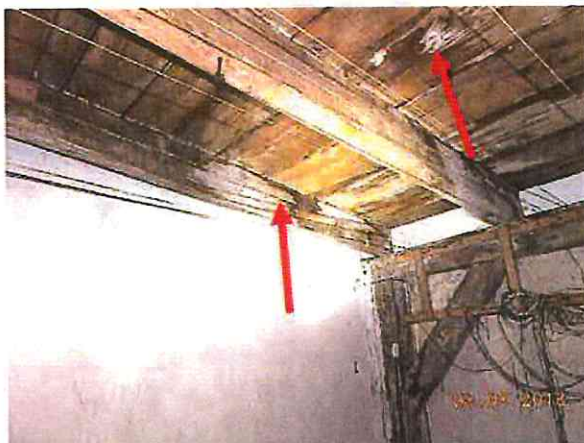
Fot. 18. Deskowanie dachu od spodu, widoczne ślady po zawilgoceniu drewna po zalaniach z nieszczelności dachu

Konstrukcja dachu znajduje się w stanie niezadowalającym. W wielu miejscach mamy do czynienia ze śladami po wielokrotnych i długotrwałych zawilgoceniach na skutek przecieków z dachu. W miejscach tych widać już ślady korozji drewna, próchnicę. Stopień zużycia konstrukcji dachu należy ocenić na 80%. Konstrukcja ta wymaga wymiany przy remoncie budynku. Wymiana ta związana jest również z koniecznością dostosowania budynku do wymogów ochrony cieplnej, co wymaga docieplenia dachu od spodu, co z kolei prowadzi do obniżenia wysokości kondygnacji na części powierzchni poniżej 280 cm.

Dach nad budynkiem jest w niezadowalającym stanie. Konstrukcja drewniana w wielu miejscach jest popękana, posiada ślady korozji biologicznej i rozsycha się. Z uwagi na konieczność dociążenia tej konstrukcji ociepleniem i zapewnienia całości I-szego piętra odpowiedniej wysokości użytkowej, sugeruje się wymianę konstrukcji dachu. Poszycie dachu wykonano z papy na deskowaniu. Z uwagi na konieczność wymiany konstrukcji dachu można rozważyć zmianę poszycia dachowego.

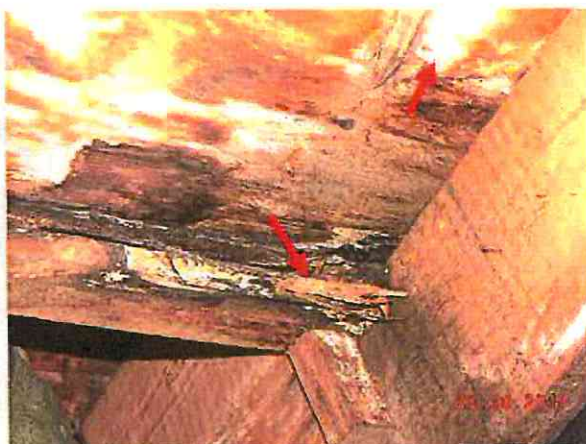
Fot. 19. Wielokrotnie zalewana konstrukcja dachu widoczne ślady próchnicy na deskach i belkach

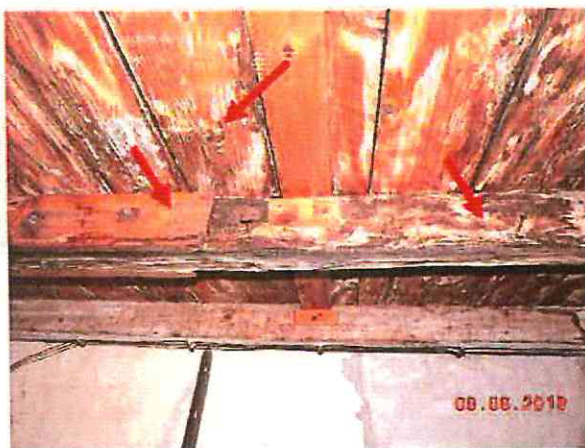
Fot. 20. Kolejne miejsce konstrukcji po długotrwałych zawilgoceniach, widoczna nadbitka płatwi

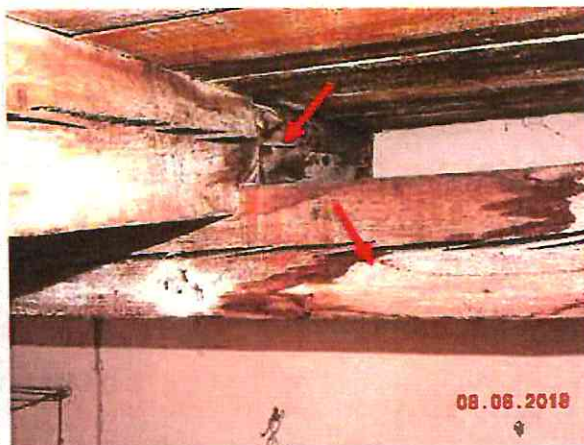
Fot. 21. Wymieniony fragment krokwi, ślady po długotrwałych i wielokrotnych zawilgoceniach drewna

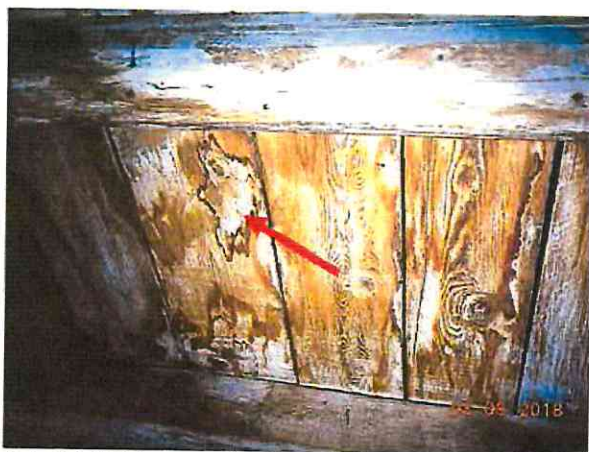
Fot. 22. Miejsce po długotrwałych i wielokrotnych zawilgoceniach drewna – desek poszycia i krokwi

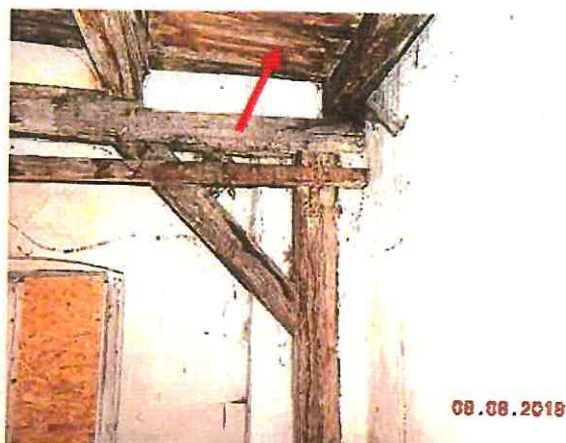
Fot. 23. Konstrukcja drewniana po wielokrotnych zawilgoceniach

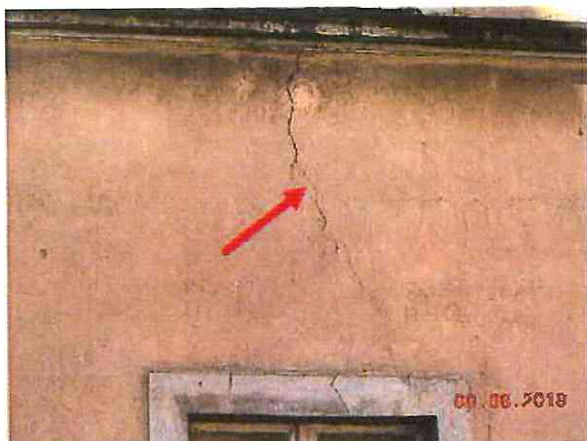
*Fot. 24. Spękanie tynku nad oknem od ulicy*

Rysy te dotyczą jednakże wyłącznie tynków zewnętrznych i góra zewnętrznej części ścian – nie przenoszą się do wnętrza budynku, tak więc nie stanowią zagrożenia dla bezpieczeństwa konstrukcji.

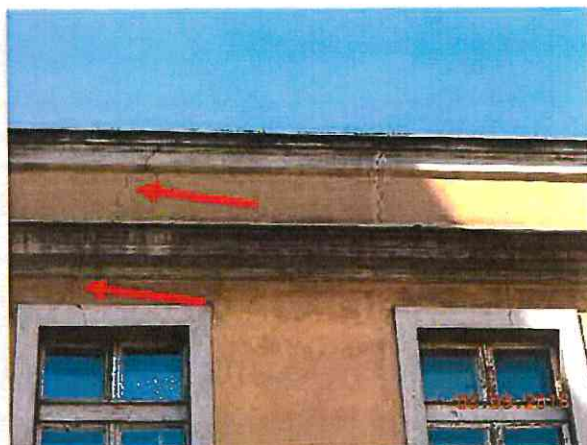
*Fot. 25. Spękania tynku nad i pod gzymsem górnym*

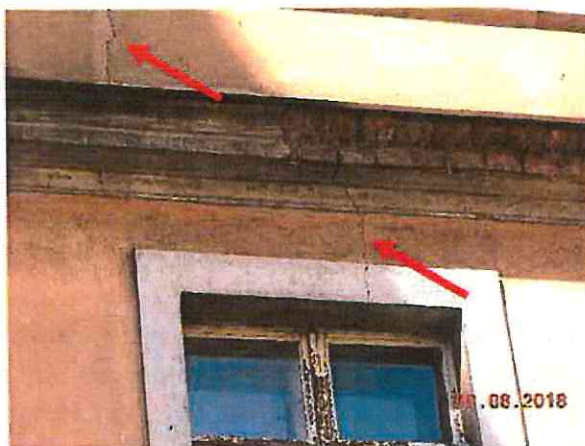
*Fot. 26. Spękanie tynku nad oknem od ulicy. W miejscu ubytku tynku na przedłużeniu rysy widoczna fuga w murze z cegły*

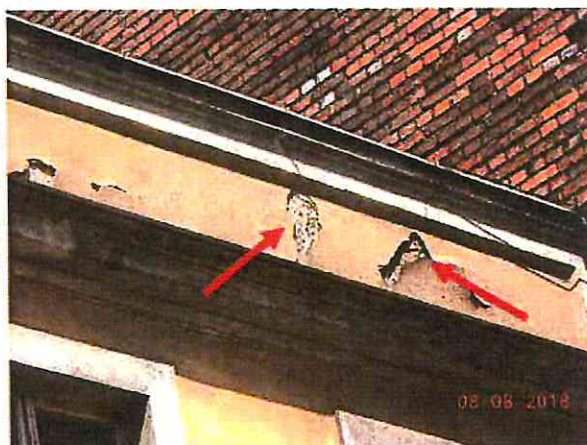
*Fot. 27. Spękanie i ubytki tynku w strefie nad gzymsem górnym*

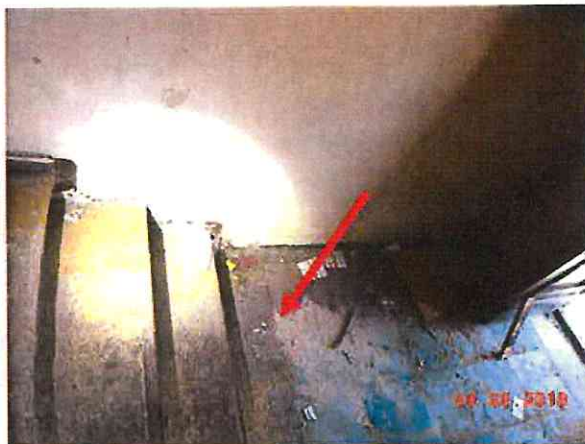
Budynek posiada klatkę schodową wykonaną na bazie sklepienia beczkowego na belkach stalowych, ze stopniami drewnianymi i drewnianą posadzką podestów. Stan konstrukcji schodów jest dobry. Stopnie w stanie ledwie zadowalającym – widoczne rozeschnięcie drewna i szerokie szpary między poszczególnymi elementami.

Fot. 29. Drewniane stopnie i posadzka spoczników

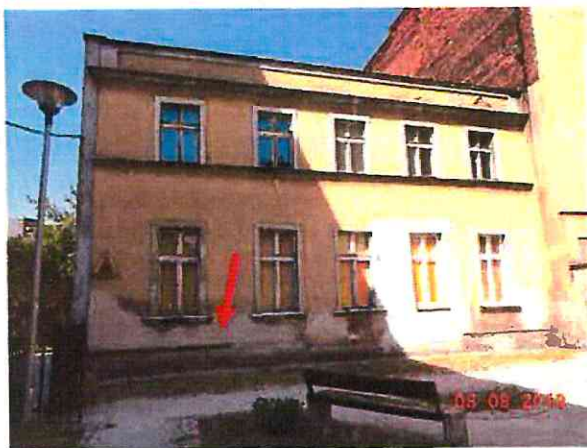
Fot. 30. Ślady napraw tynku na elewacji frontowej

Stan tynków zewnętrznych jest niezadowalający. Tynki te nie nadają się do wykorzystania jako podkład pod ocieplenie budynku, niezbędne do zapewnienia budynkowi wymaganej termooizolacyjności. W tej sytuacji stopień ich technicznego zużycia należy określić na 75%.

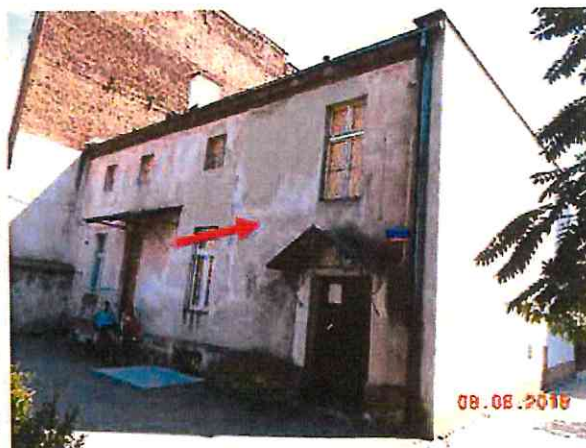
Fot. 31. Ślady napraw tynku na elewacji tylnej

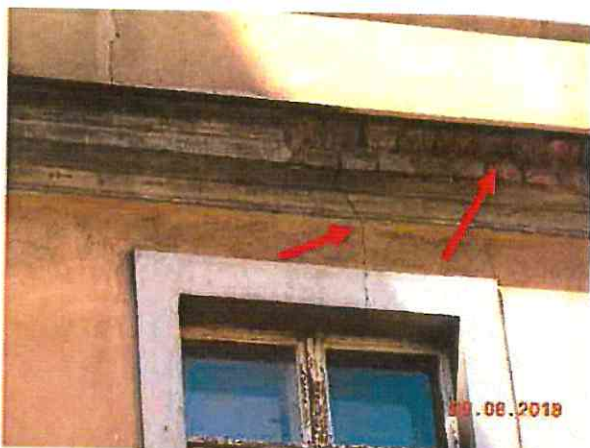
Fot. 32. Ubytek tynku na gzymsie od frontu, spękania tynku nad oknem

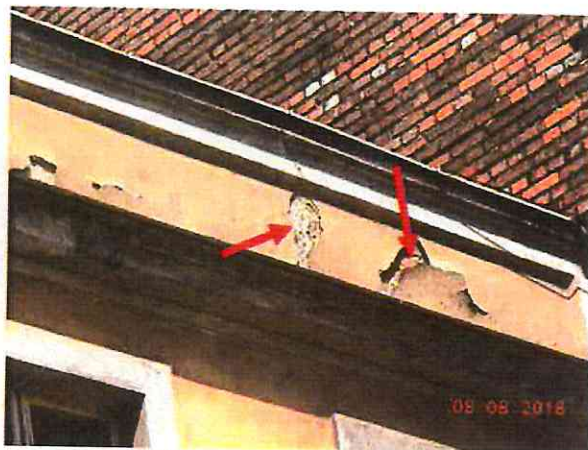
Fot. 33. Ubytki i odspojenia tynku na elewacji frontowej

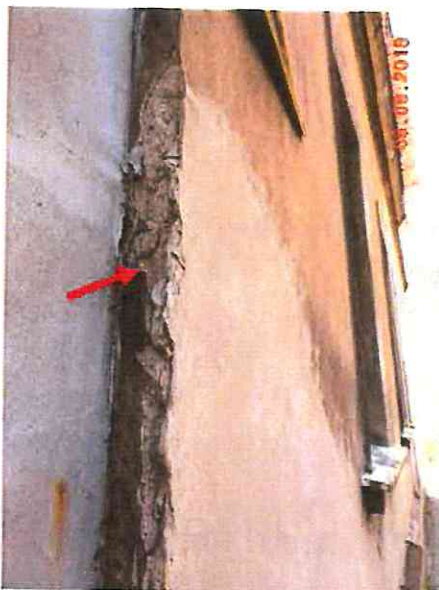
Fot. 34. Uszkodzenia tynku na krawędzi budynku przy elewacji bocznej, docieplonej

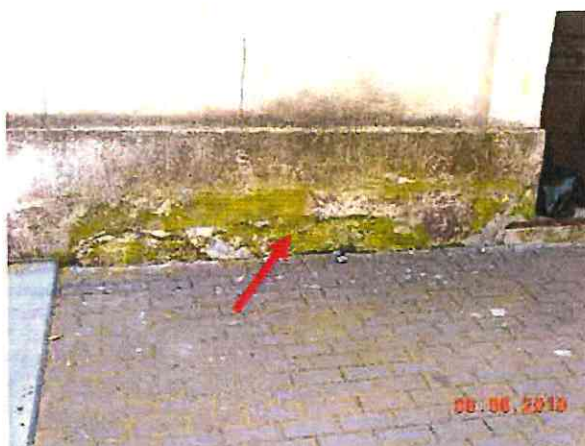
Fot. 36. Zielenice i spękania cokołu od podwórka

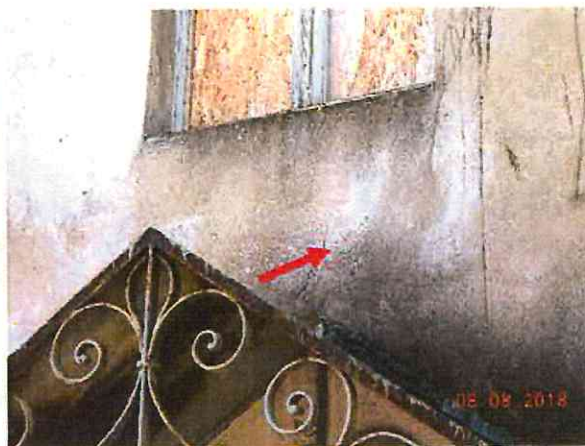
Fot. 37. Spękania tynku i ślady po naprawach od tyłu budynku

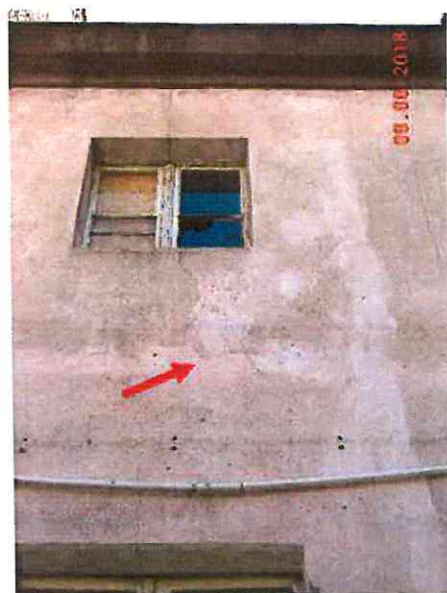
Fot. 38. Ślady naprawy tynku na elewacji

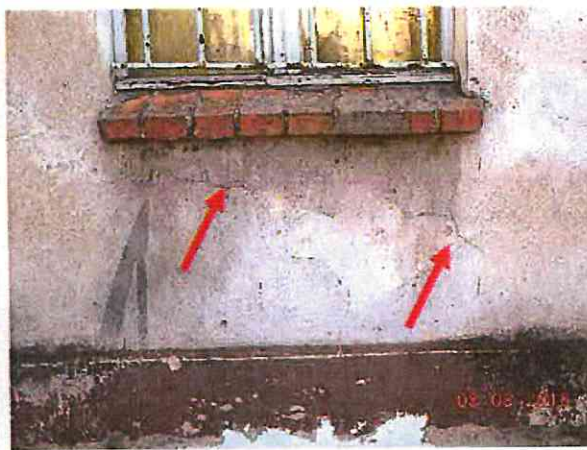
Fot. 39. Spękania tynku pod oknem elewacja od podwórka

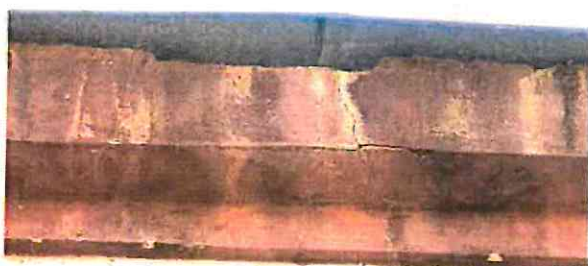
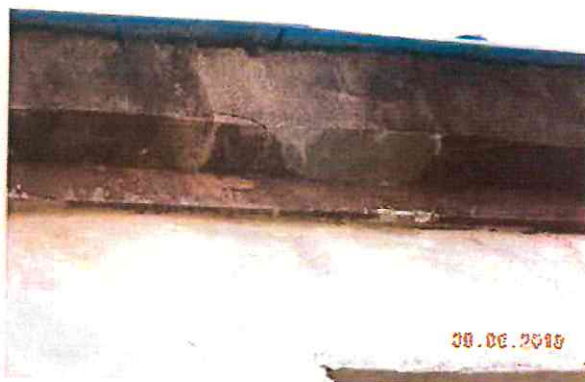
Fot. 40 i 41. Ubytki tynku na gzymsie pod dachem od strony podwórka

Z uwagi na to, że budynek nie został wpisany do ewidencji zabytków miasta Wrocławia można docieplić budynek od zewnątrz. Tu należy odtworzyć elementy ozdobne w postaci opasek, gzymsów i portalu pod dachem.

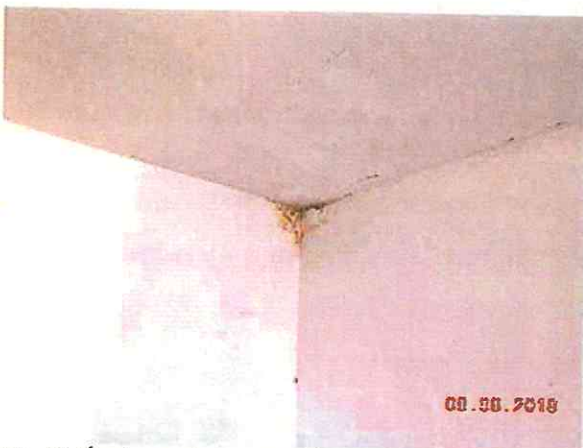
Fot. 42. Ślady po starym zacieku w narożu ścian pod sufitem – I-sze piętro

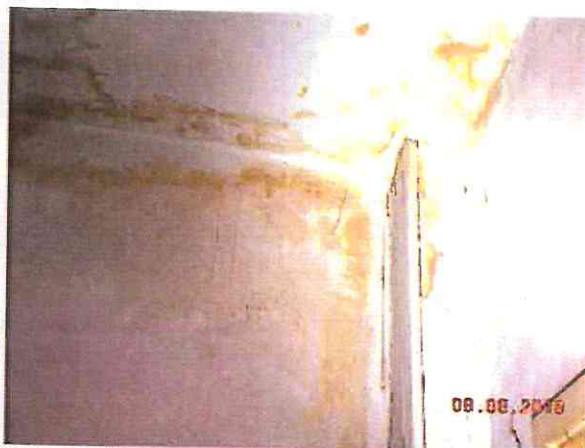
Fot. 43. Ślady po zalaniu tynku na styku ścian i sufitu wydzielony lokal na parterze

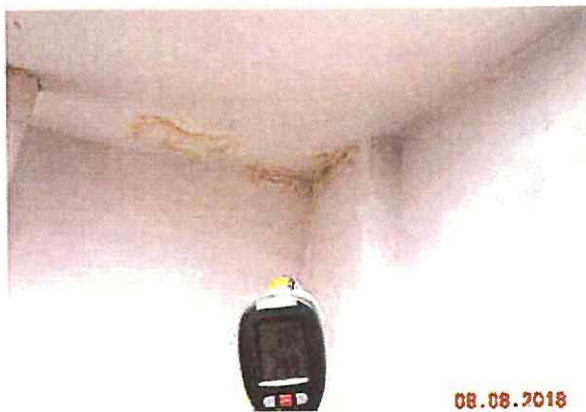
Fot. 44. Ślady po zalaniu na styku ścian i sufitu lokal na I-szym piętrze

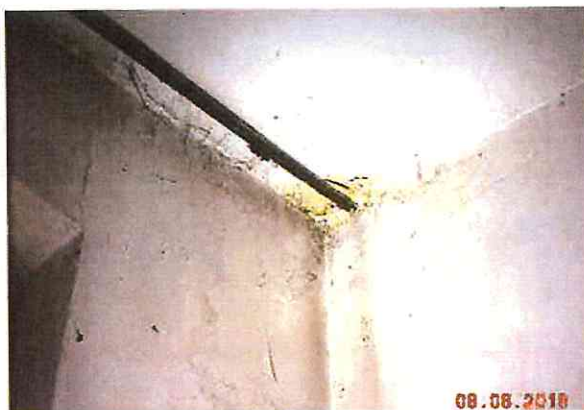
Fot. 45. Ślady po zielenicach na tynku pod sufitem – wydzielony lokal na parterze

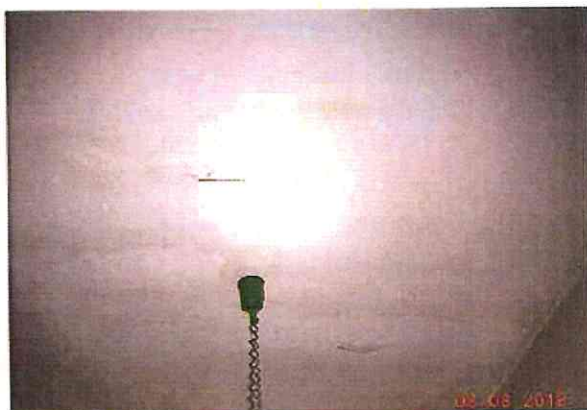
Fot. 46. Ślady po zawilgoceniu tynku na suficie – lokal na parterze

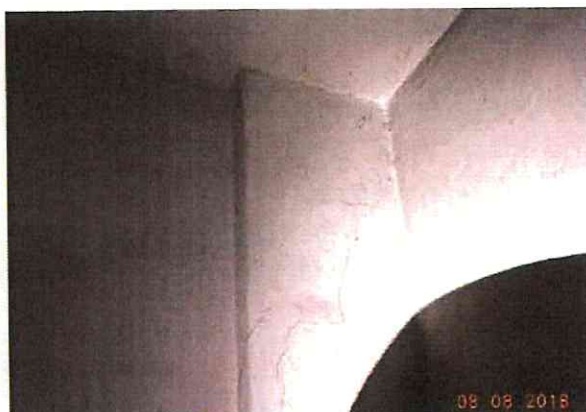
Fot. 47. Spękania tynku na kominie w wydzielonym lokalu na parterze

Komin w wydzielonym lokalu na parterze jest popękany. Należy skuć z niego tynk i w razie takiej potrzeby przemurować spękania.

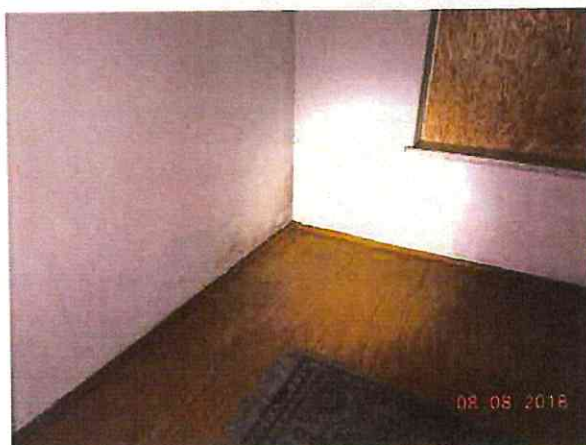
Fot. 48. Ślady po zawilgoceniu tynku w wydzielonym lokalu na parterze

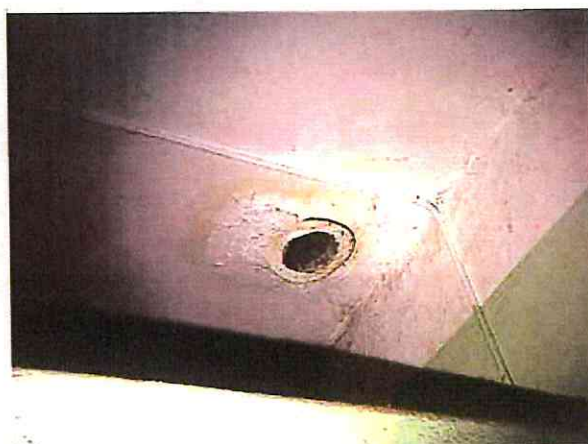
Fot. 49. Ślady po zalaniu tynku na suficie przy otworze wentylacyjnym w wydzielonym lokalu na parterze

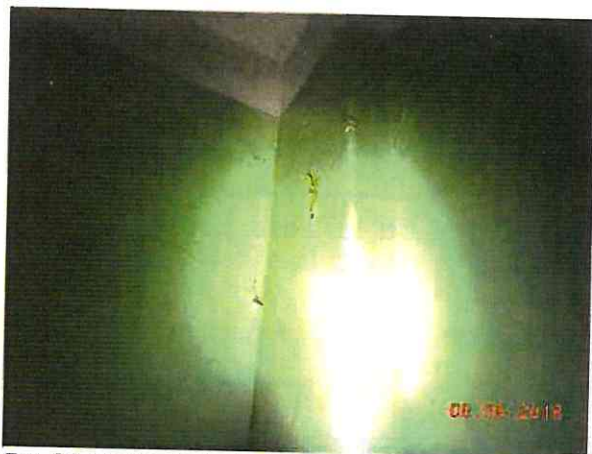
Fot. 50. Spękania tynku i złuszczenia powłoki malarskiej na tynku w łazience na parterze w wydzielonym lokalu

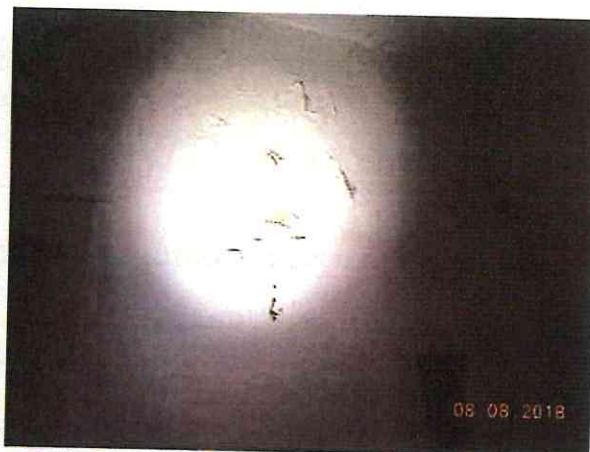
Fot. 51. Złuszczenia farby na tynku w kuchni w wydzielonym lokalu na parterze
