EKSPERTYZA TECHNICZNA

Budynku mieszkalnego wielorodzinnego, położonego w Wrocławiu
przy ulicy Kochanowskiego 8.

Opracował mgr inż. Daniel Simm
Wrocław Wrzesień 2016r

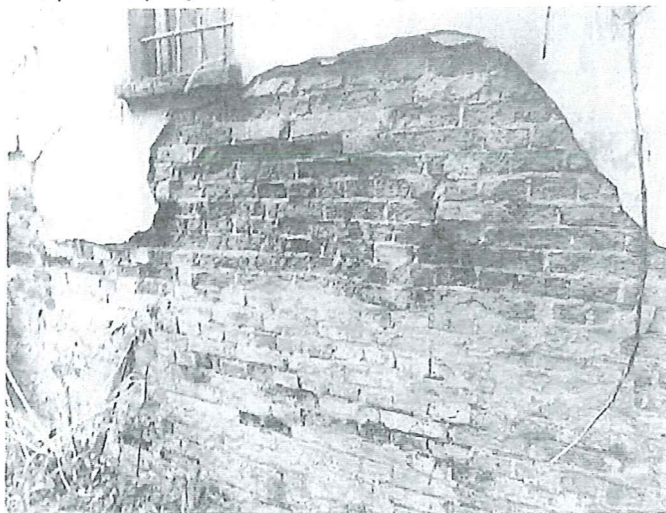
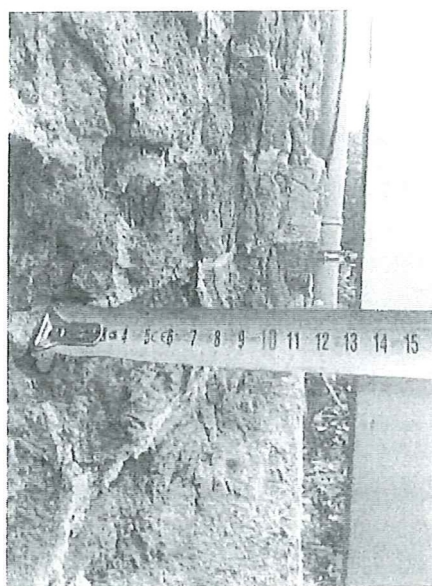
Ściana tylna - jej stan oceniam jako zły. Jest w zdecydowanie najgorszym stanie technicznym. Widoczne są na niej od strony zewnętrznej duże ubytki cegieł. Pod wpływem zawilgocenia uległa ona zmurszeniu i wykruszeniu na głębokość nawet do 13cm od płaszczyzny ściany. Powoduje to obniżenie nośności ściany.

W zaistniałej sytuacji należy skuć ze ściany pozostałe tynki. W części gdzie są ubytki cegieł usunąć ich zmurzałe części. W miejscach gdzie ubytek cegły będzie przekraczał 5cm należy przemurować ścianę na nowo. W pozostałych miejscach ubytki uzupełnić zaprawą cementową. Całość ściany na nowo otynkować.

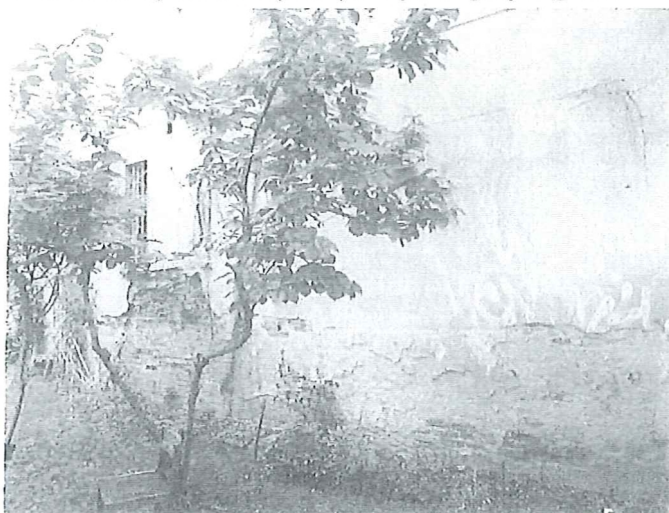
Ponadto w dolnej części ściany zarówno od wewnątrz (piwnica) jak i od zewnątrz widoczne jest jej zawilgocenie, efektem czego są ubytki tynków wewnętrznych i zewnętrznych. Widoczne są także ubytki spoin pomiędzy cegłami.

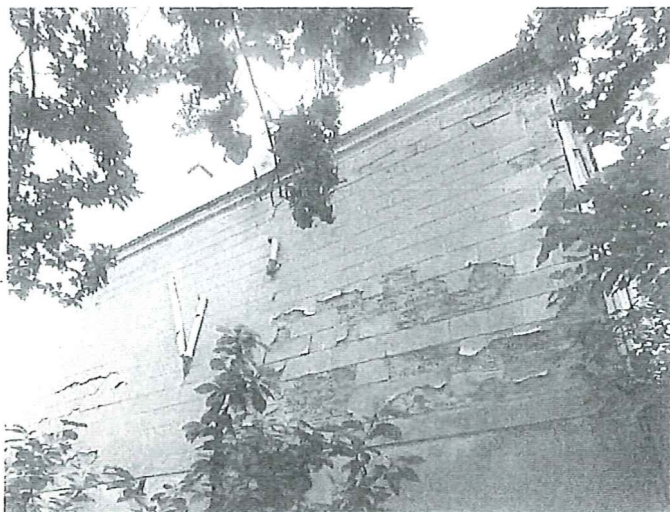
Na całej ścianie można zaobserwować liczne ubytki tynków zewnętrznych w szczególności w okolicy narożników ścian i pod gzymsem budynku.

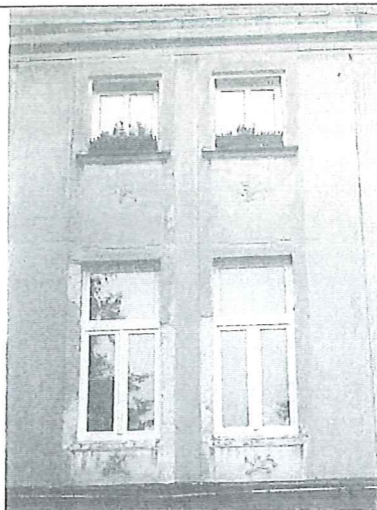
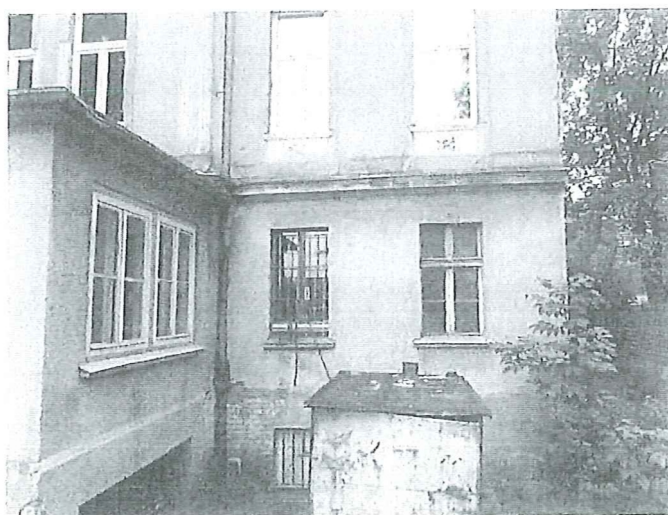
Ściana boczna - jej stan oceniam jako średni. Widoczne na niej są ubytki tynków w okolicach okien, pod gzymsem oraz w okolicach przyziemia. Spowodowane są one zawilgoceniem ścian przyziemia, uszkodzeniem obróbek blacharskich gzymsu oraz nieuszczelnnością rynien i rur spustowych.

Odspojone tynki należy skuć i wykonać je na nowo. Należy wykonać nowe obróbki blacharskie, rynny i rury spustowe.

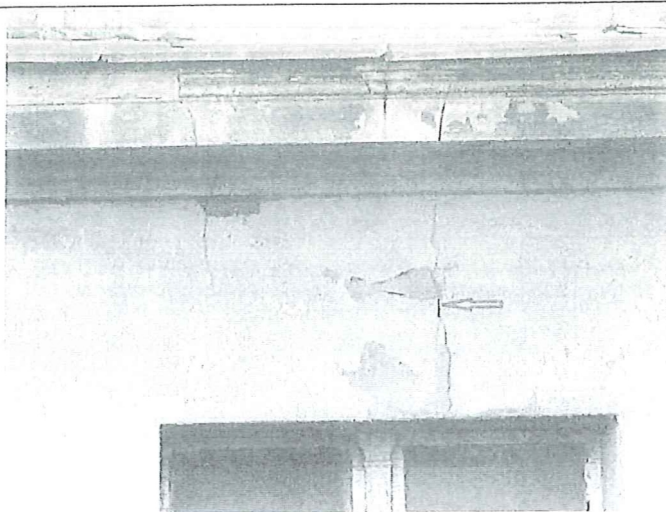
Po prawej stronie ściany nad oknem parteru widoczne jest pęknięcie na ścianie i nadprożu okiennym.

Nie stwarza to zagrożenia dla bezpieczeństwa użytkowania budynku. Nadproże okienne należy wymienić na nowe wykonanie z 2xIPE180 skręconych na pręty gwintowane.

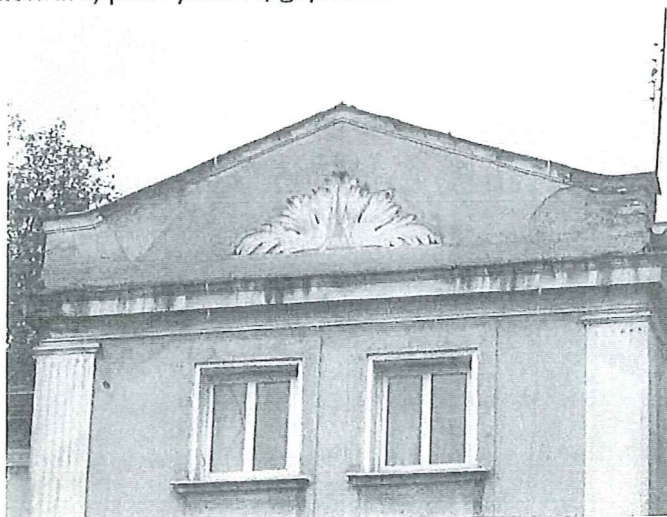
Ściana boczną od ul. Kochanowskiego - jej stan oceniam jako średni. Widoczne są na niej ubytki tynków w szczególności w okolicach szczytu pod obróbką blacharską ogniomuru, pod rynnami, gzymsem.

Spowodowane są one złym stanem technicznym obróbek blacharskich oraz rynien. Ponadto widoczne są też ubytki tynków w okolicach przyziemia spowodowane zawilgoceniem ścian przyziemia.

Odspojone tynki należy skuć i wykonać je na nowo. Należy wymienić obróbki blacharskie, rynny, rury spustowe na nowe.

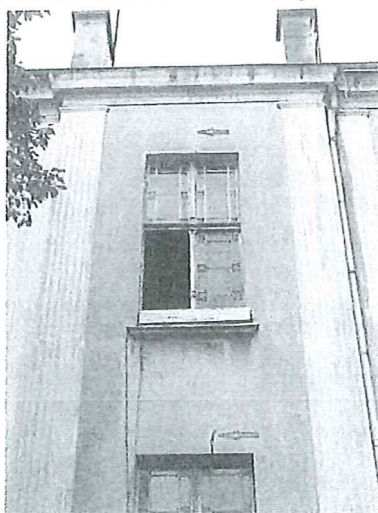
Ściana frontowa - jej stan oceniam jako średni. Widoczne są na niej pionowe pęknięcia. Jedno przebiega wzdłuż klatki schodowej.

Pęknięcia te nie stwarzają zagrożenia dla bezpieczeństwa użytkowania budynku. Nadproża okienne należy wymienić na nowe wykonanie z 2xIPE180 skręconych na pręty gwintowane.

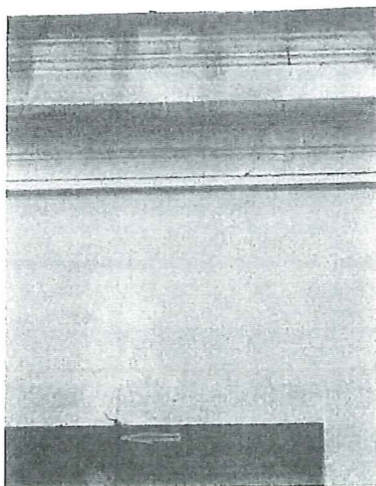
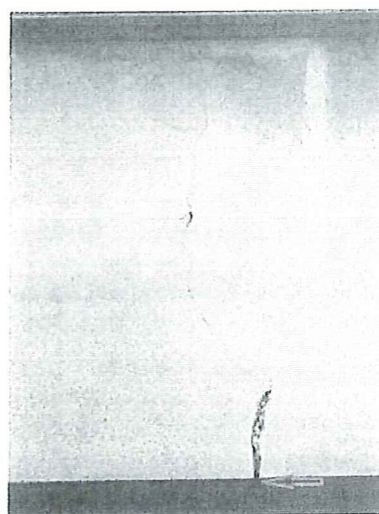
Pęknięciu uległy również nadproża okienne.

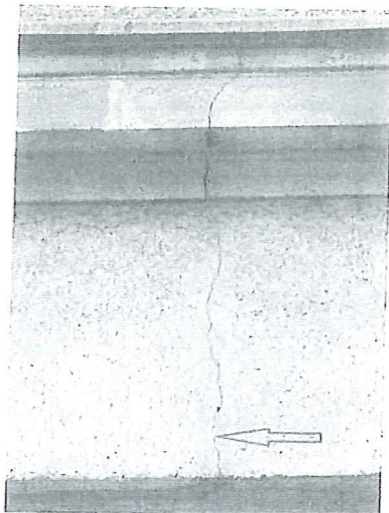
Drugie pęknięcia przebiega od gzymsu nad parterem do nadproża okiennego parteru.

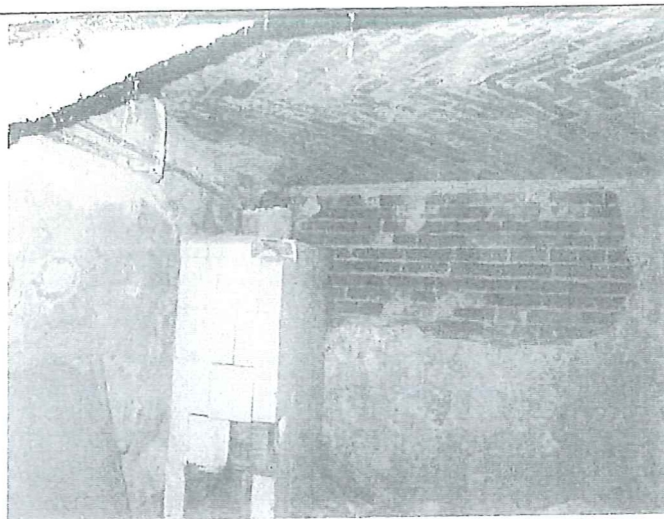
Strop nad piwnicą wykonano jako ceglany łukowy na belkach stalowych. Na stropie nie ma widocznych pęknięć, brak ugięć. Ze względu na dużą wilgoć panującą w piwnicach na stropach można zauważyć liczne odspojenia tynków oraz korozję belek stalowych.

Belki stalowe należy oczyścić z rdzy i zabezpieczyć zestawem farb antykorozyjnych. Stropy należy otynkować.

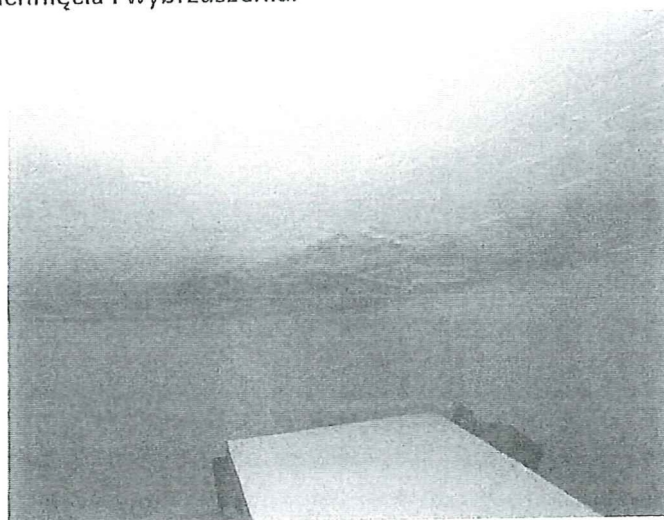
Strop na poddaszu wykonany w sposób typowy dla starego budownictwa. Konstrukcję stanowią tutaj drewniane elementy więźby dachowej do której przymocowano podsufitkę i otynkowano tynkiem wapiennym na matach trzcinowych. Ze względu na zły stan pokrycia dachowego, obróbek blacharskich, rynien na jego powierzchni widoczne są liczne ślady po zalaniach, zawilgocenia, miejscowe opuchnięcia i wybrzuszenia.

Należy wykonać remont dachu aby zlikwidować przecieki a następnie wykonać remont sufitu w lokalu na poddaszu.

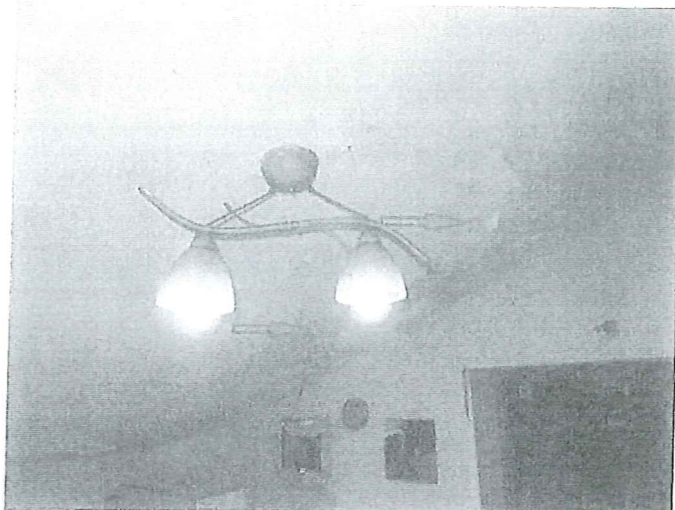
Szczególnie jest to widoczne w okolicach ściany oddzielającej pokój od kuchni. W tym miejscu warstwa tynku grozi oderwaniem co stwarza niebezpieczeństwo dla lokatorów mieszkania na poddaszu.

Aktualny stan techniczny stropu nad poddaszem w pomieszczeniu pokoju i kuchni stanowi zagrożenia dla życia i zdrowia ludzi.

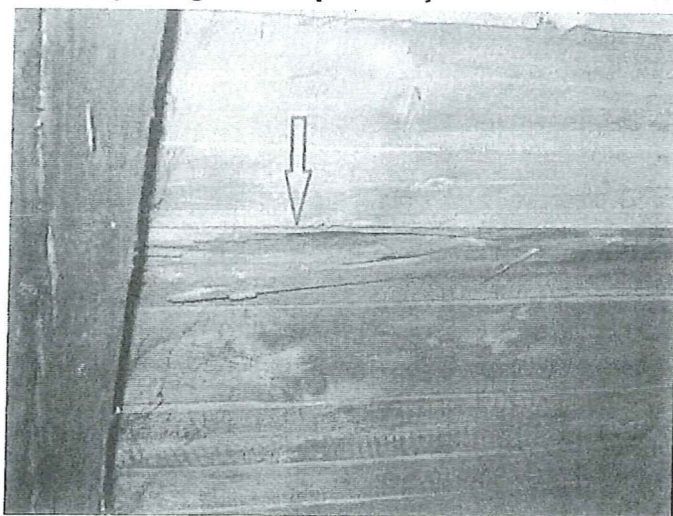
Stan techniczny konstrukcji dachu oceniam jako średni. Większość elementów konstrukcyjnych dachu jest w stanie dobrym. W miejscach w których dach jest nieszczelny widoczne są zawilgocenia bądź korozja elementów konstrukcyjnych.

Należy wykonać kapitalny remont pokrycia dachowego, zerwać istniejącą papę, zdemontować istniejące rynny, rury spustowe, obróbki blacharskie. Należy wykonać przegląd konstrukcji dachu i wymienić skorodowane elementy. Całość konstrukcji zabezpieczyć środkami grzybobójczymi i owadobójczymi. Należy przemurować kominy ponad dachem ponieważ widoczne są na nich liczne spękania.

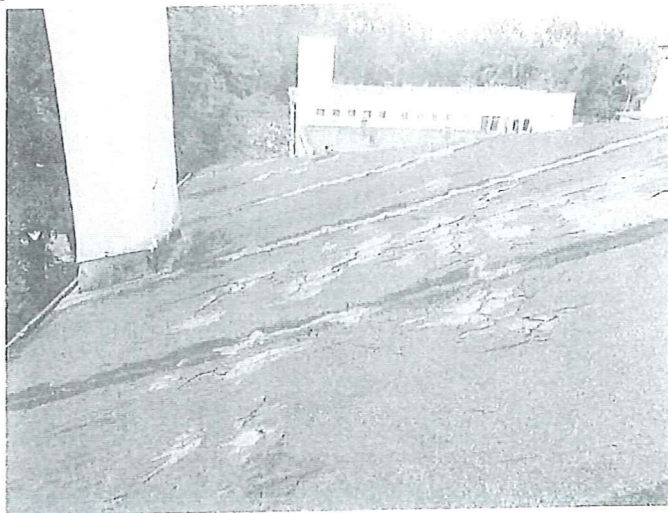
Stan techniczny pokrycia dachowego oceniam jako zły. Na dachu można zauważyć liczne nieszczelności. Papa dachowa jest na dużych powierzchniach zniszczona, spękana.

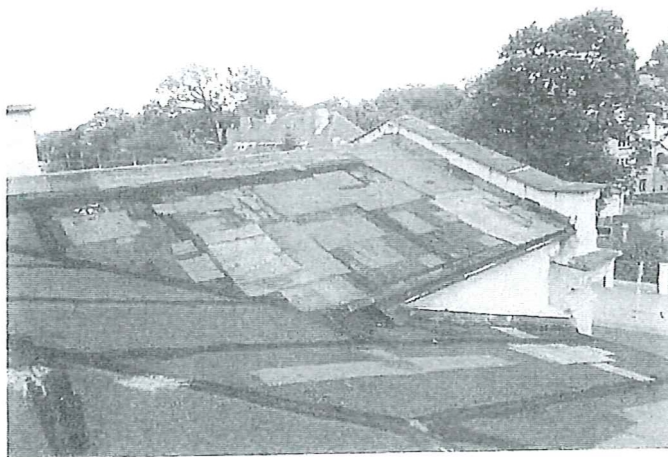
Na całości dachu wykonane są liczne łaty stanowiące doraźne uszczelnienie pokrycia dachowego.

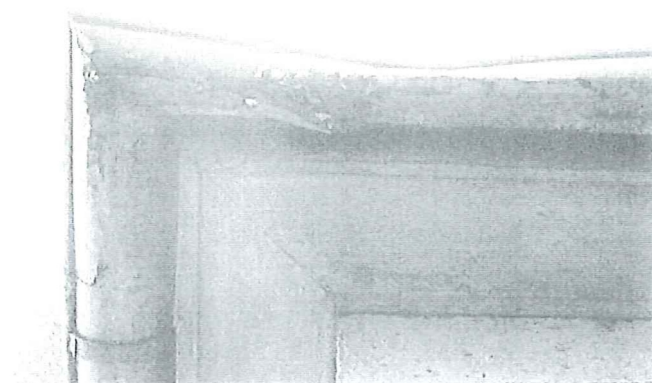
Obróbki blacharskie skorodowane. Rynny, rury spustowe skorodowane, w kilku miejscach dziurawe.

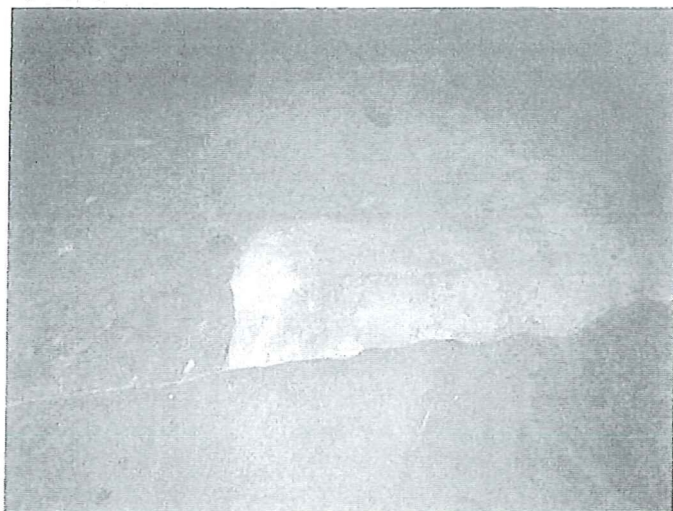
2. Na klatce schodowej stwierdzono ubytki w posadzce spoczników schodowych na parterze i półpiętrze.

Należy uzupełnić ubytki w posadzce przy pomocy odpowiedniej zaprawy.

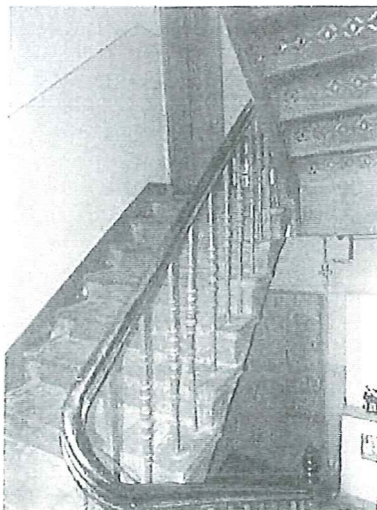
3. Na klatce schodowej należy poprawić zamocowanie poręczy schodowej (bieg schodowy z parteru na piętro). Poręcz wygina się na boki.

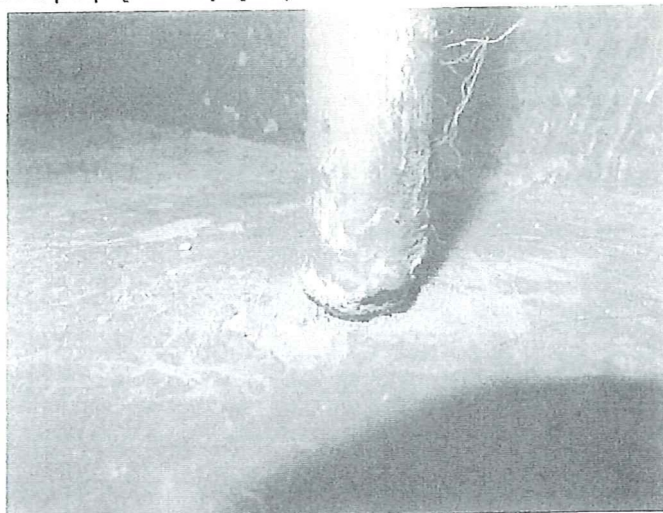
4. Należy wymienić tralkę w poręczy schodowej (piąta tralka w biegu schodowym od półpiętra na piętro).

Tralka w dolnej części nie jest zamocowana.

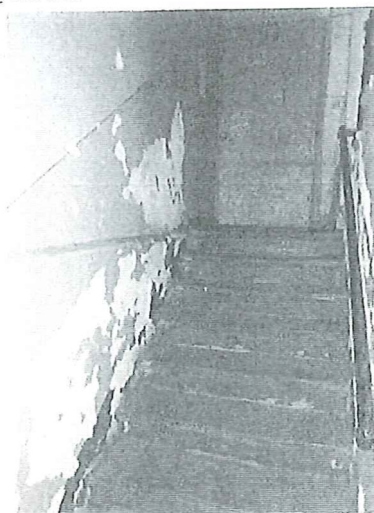
5. Należy wykonać remont klatki schodowej. Na ścianach widoczne są ubytki tynków, odpajająca się farba.

Należy skuć odpadające tynki i wykonać nowe. Należy zeszkrobać odpadające warstwy farb, ubytki zagipsować. Należy na nowo odmalować klatkę schodową. Na klatce schodowej należy wymienić stolarkę okienną na nową. Zamontowane są tam stare okna drewniane, nieszczelne, nie spełniające aktualnych norm izolacyjności.

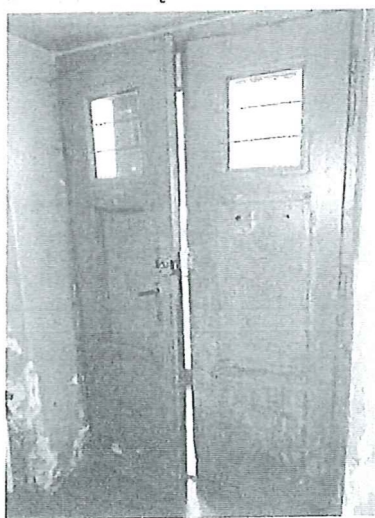
6. Należy wymienić drzwi wejściowe do budynku. Istniejące stare drewniane drzwi są nieszczelne, nie spełniają aktualnych norm izolacyjności. Zamontować instalację domofonową.

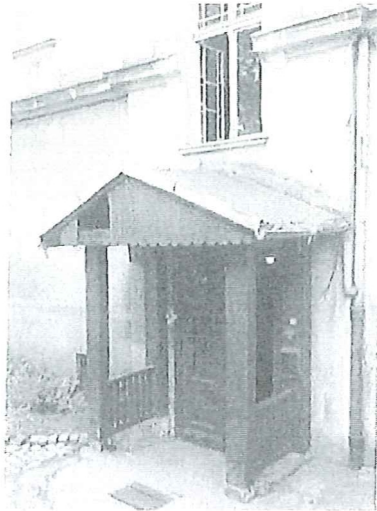
7. Należy wykonać remont zadaszenia nad wejściem do budynku. Zamontować nowe rynny i rury spustowe oraz wykonać nowe pokrycie dachowe. Uzupełnić od czoła brakujące deski. Odmalować na nowo całą konstrukcję.
