EKSPERTYZA TECHNICZNA BUDYNKU WIELORODZINNEGO

50-227 Wrocław, ul. Kleczkowska 40 dz. nr 3/7, AM- 5, obręb Kleczków.

WROCŁAW – LIPIEC 2021

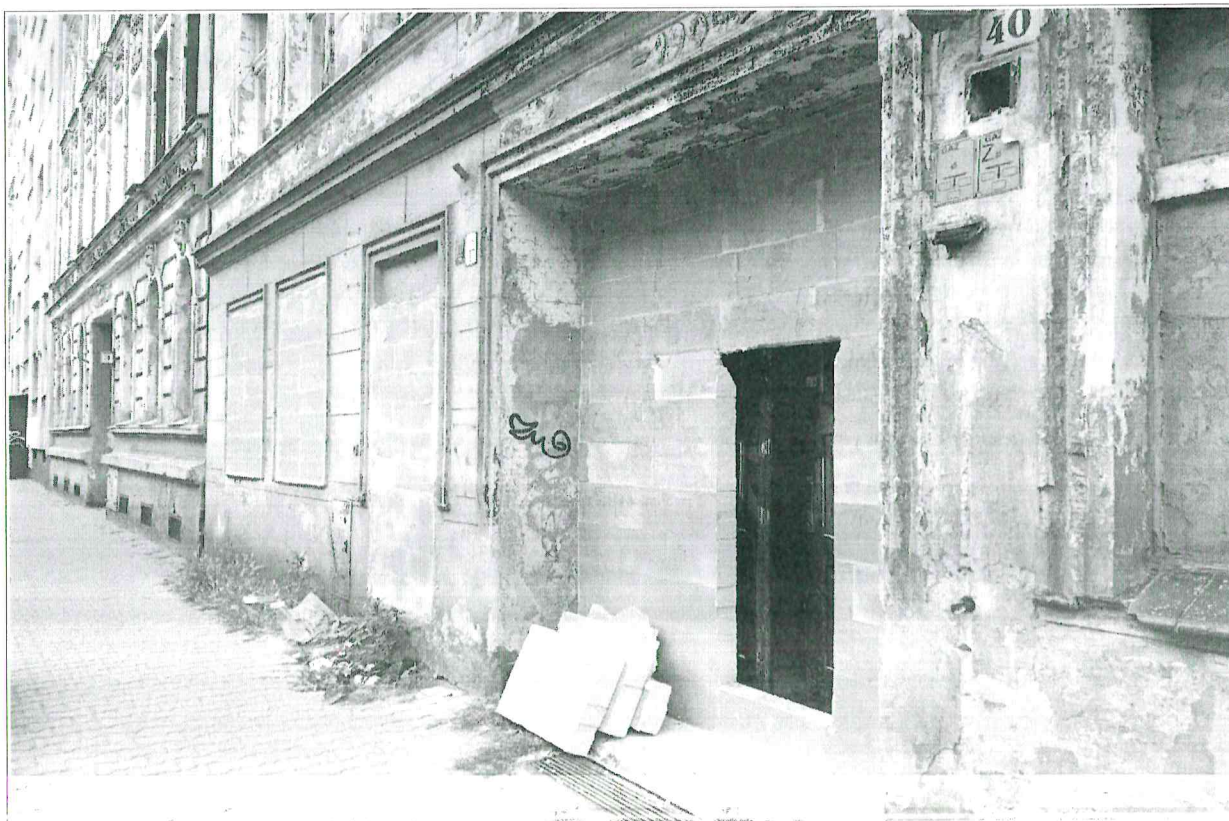
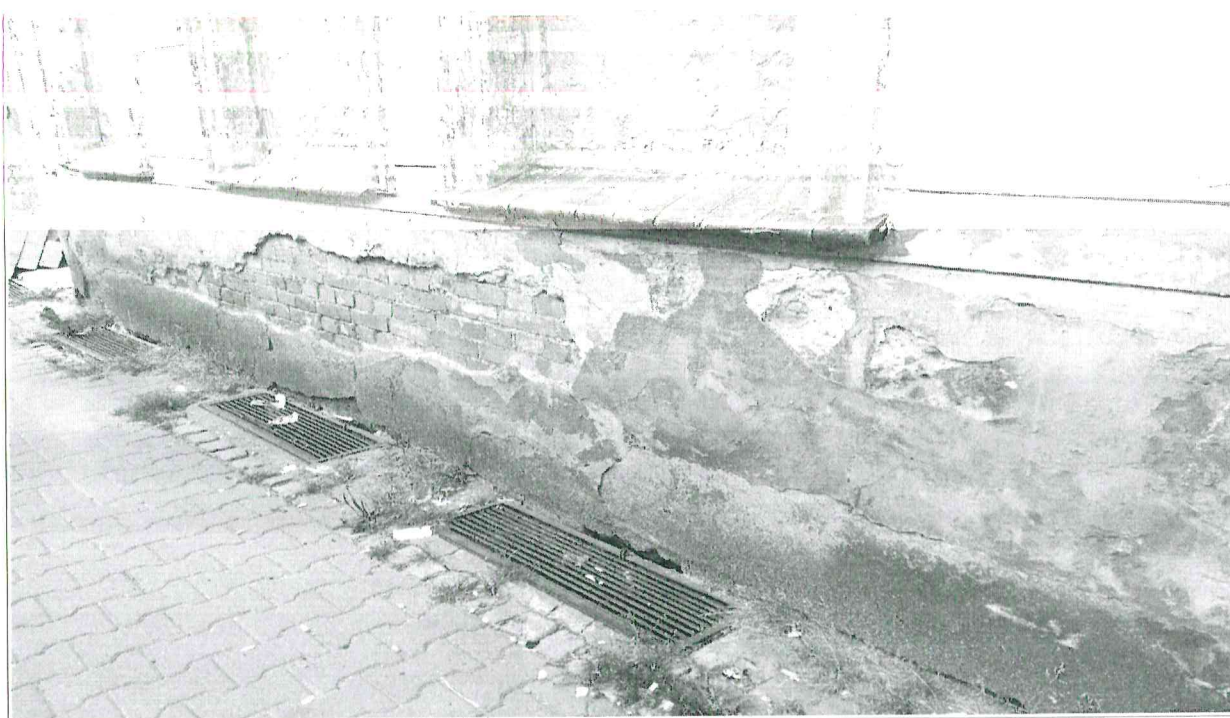
Fot. nr 1,2 – elewacja frontowa, widok strefy cokolowej budynku, brak odpowiedniego zabezpieczenia okienek piwnicznych przed wodą opadową, brak stolarki w pomieszczeniach piwnicznych lub otwory okienne prowizorycznie zabezpieczone, woda opadowa przedostaje się bezpośrednio do środka budynku – do pomieszczeń piwnic budynku. Zawilgocenie strefy cokolowej budynku w wyniku brak izolacji pionowej i poziomej budynku. Tynki w poziomie przyziemia porażona korozją biologiczną (zagrzybenie pleśniowe), tynki zmuśnięte, zawilgocone, należy wykonać remont generalny elewacji budynku wg niniejszego opracowania.

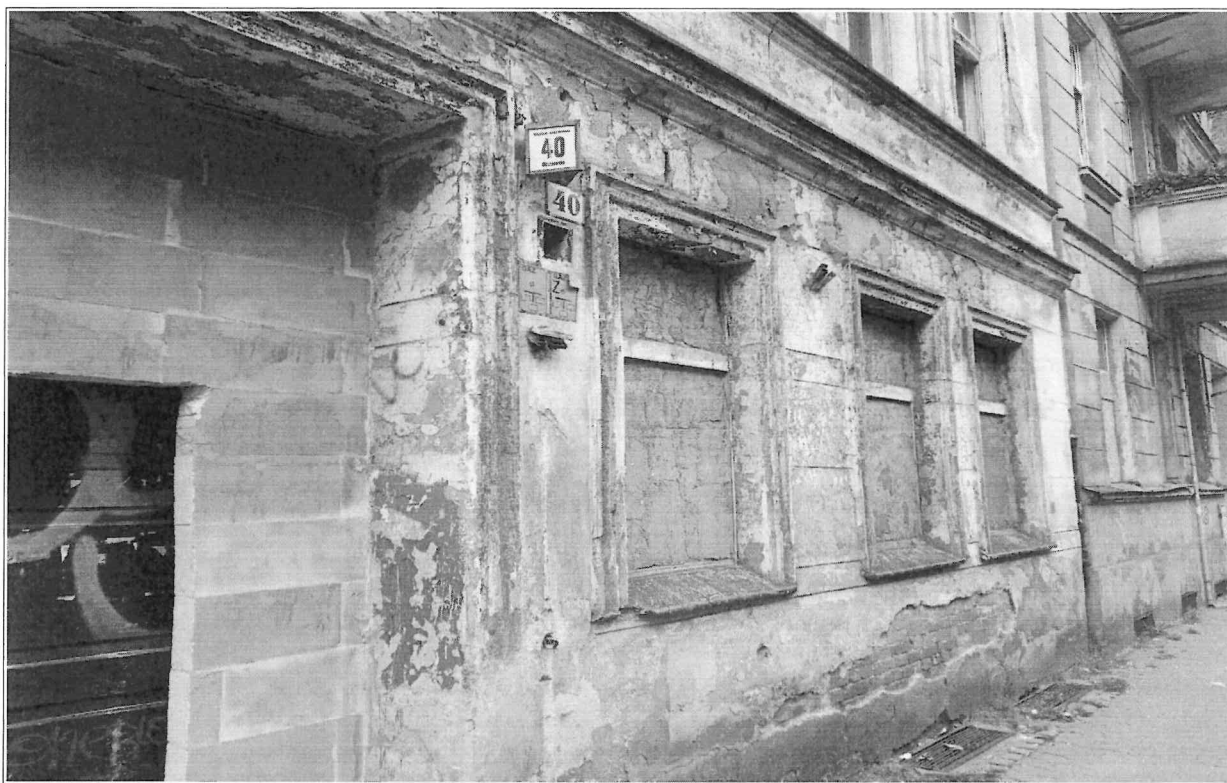
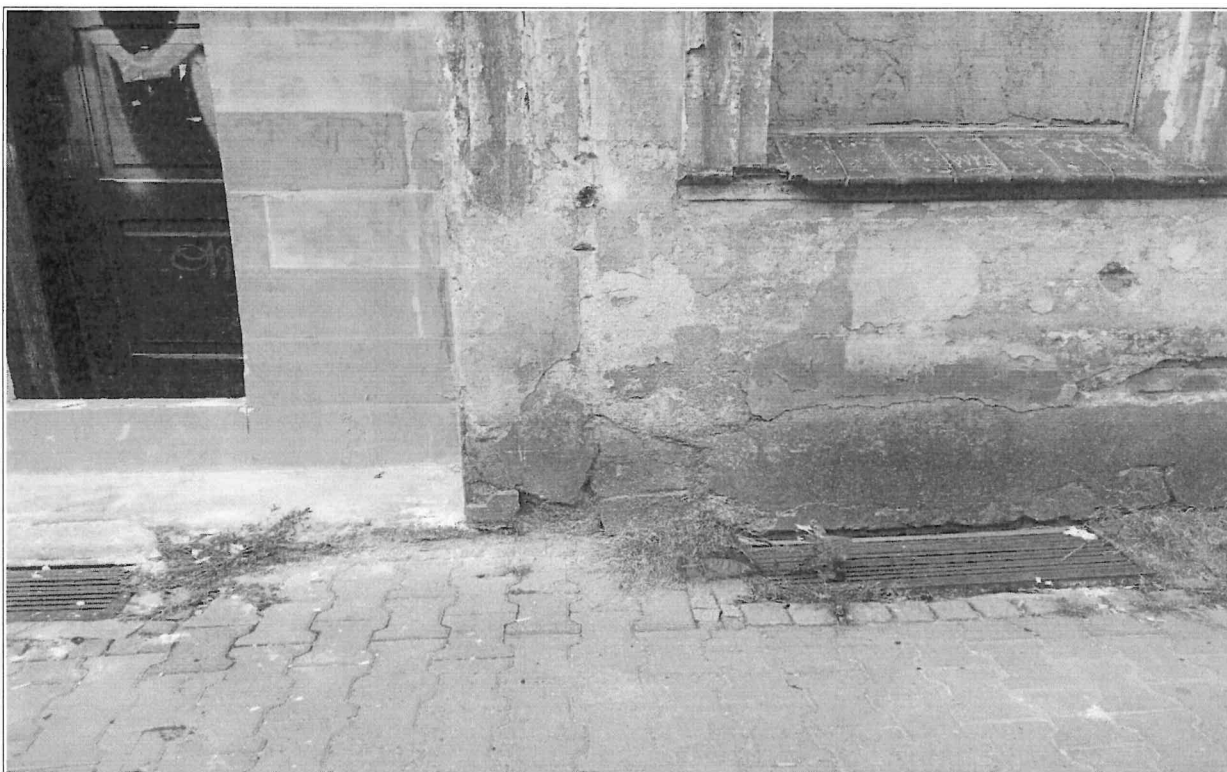
Fot. nr 3,4 – widok cokołu budynku (elewacja frontowa), degradacja tynku i muru ceglanego wskutek brak izolacji pionowej i poziomej, zaleganie wody opadowej wokół budynku, chodnik wzdłuż budynku nierówny, występują liczne ubytki, brak spadków od budynku, obecnie przeciwwspadki – podciąganie kapilarne wody przez mur ceglany. Widoczne zmurszenie tynków w strefie cokołowej budynku, tynki odspajają się do muru ceglanego, widoczna znaczna degradacja i korozja biologiczna muru ceglanego. Otwory okienne w poziomie przyziemia prowizorycznie zabezpieczone. Brak odpowiedniej cyrkulacji powietrza w poziomie parteru budynku (otwory okienne obecnie zamurowane).

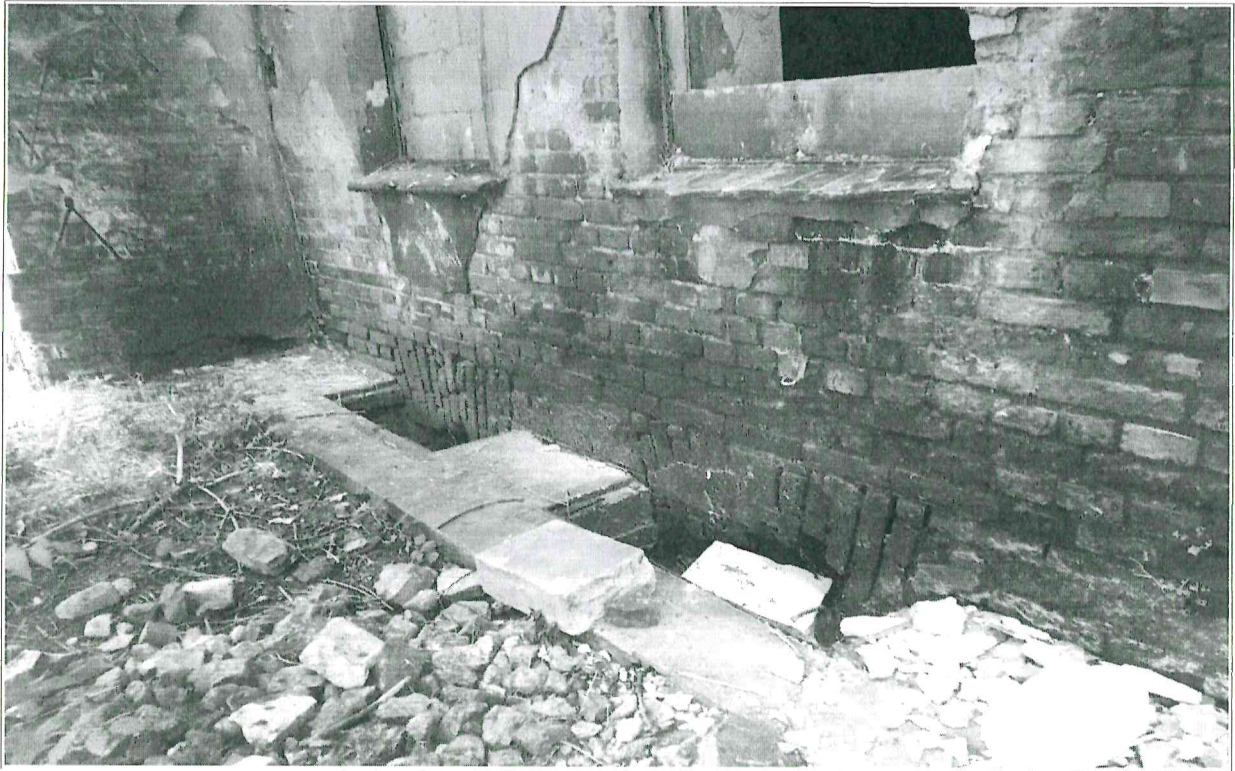
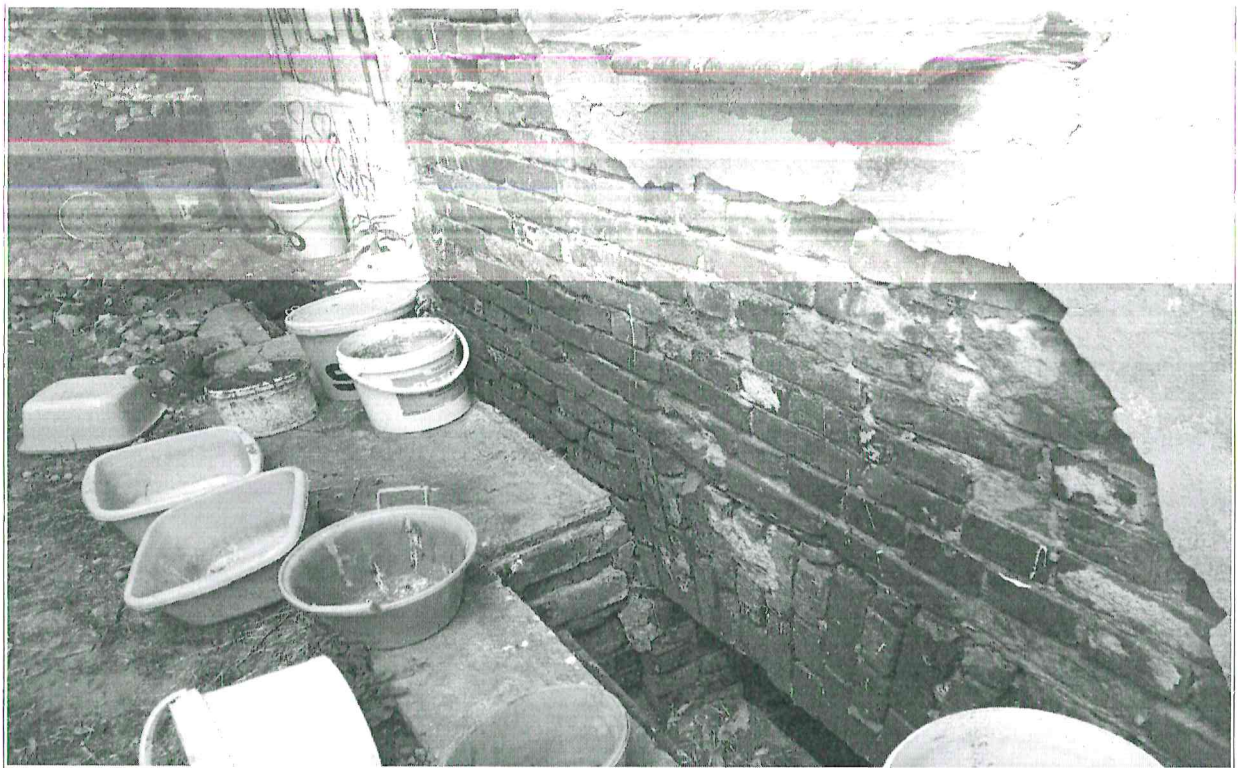
Fot. nr 5,6 – widok cokołu budynku (elewacja tylna), degradacja tynku i muru ceglanego wskutek brak izolacji pionowej i poziomej, brak spadków od budynku – podciąganie kapilarne wody opadowej przez mur ceglany. Widoczne zmuśnienie tynków w strefie cokołowej budynku, tynki odspajają się do muru ceglanego, widoczna znaczna degradacja i korozja biologiczna muru ceglanego (mech, glony i inne roślinność). Nieszczelna rura spustowa (urwana na wysokości kilku metrów od ziemi – całość wody opadowej zalewa od dawna elewację budynku), woda opadowa powoduje degradację muru ceglanego, brak odpowiedniego zabezpieczenia strefy cokołowej budynku.

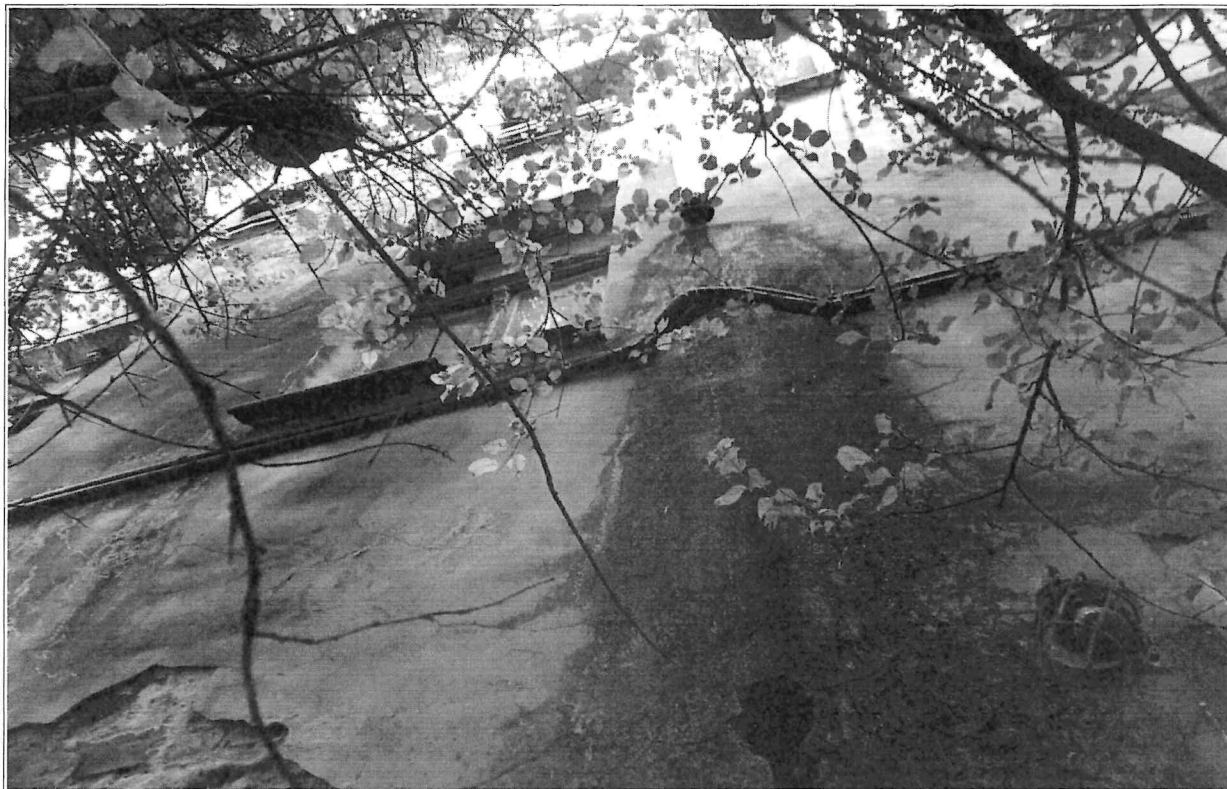
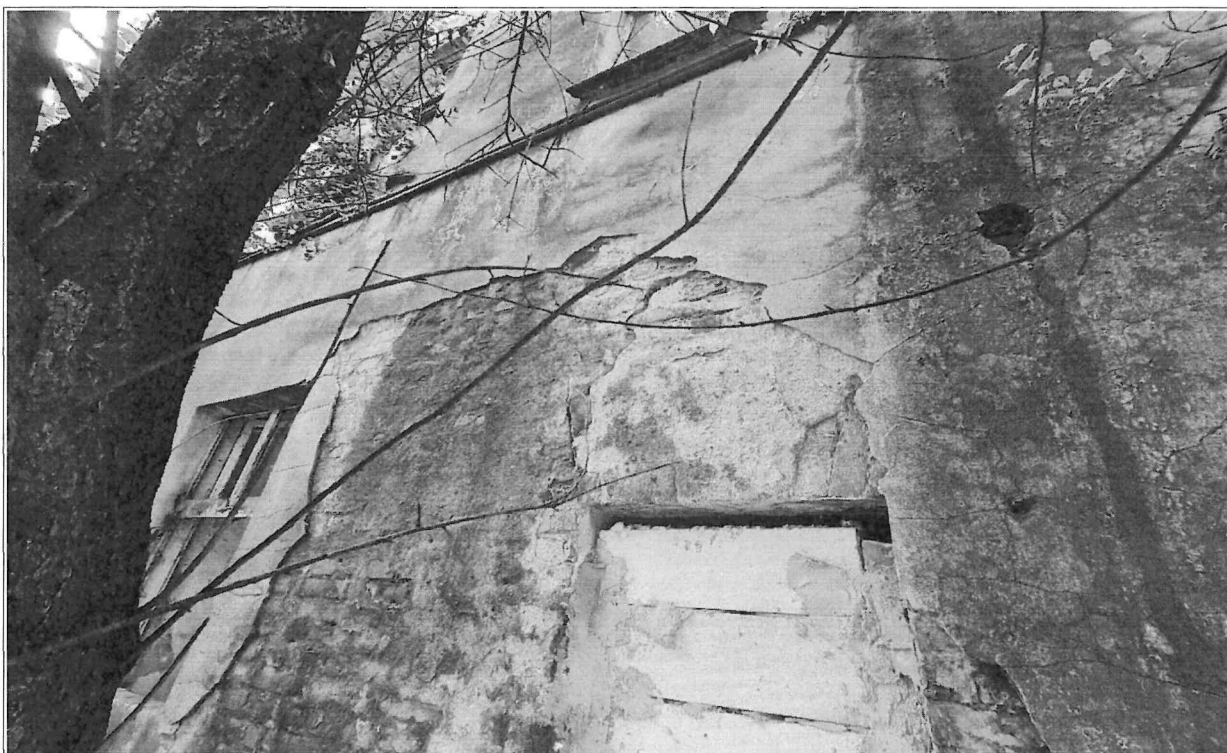
Fot. nr 7,8 – elewacja tylna budynku, widok strefy cokołowej budynku, brak odpowiednich spadków terenu od budynku, brak stolarki okiennej w pomieszczeniach piwnicznych lub otwory okienne prowizorycznie zabezpieczone, widoczne znaczne spękania tynków i ich odparzenie. Widoczne znaczne zmurszenie tynków w strefie cokołowej budynku, tynki odspajają się do muru ceglanego, widoczna znaczna degradacja i korozja biologiczna muru ceglanego. Brak izolacji pionowej i poziomej przeciwwilgociowej powoduje znaczną degradację strefy cokołowej danego obiektu. Należy wykonać prace naprawcze elewacji budynku zgodnie z niniejszym opracowaniem. Dodatkowo widoczna urwana rura spustowa (kilka metrów od poziomu gruntu) – długotrwała degradacja elewacji budynku – zmurszenie tynków i zagrzybenie pleśniowe.

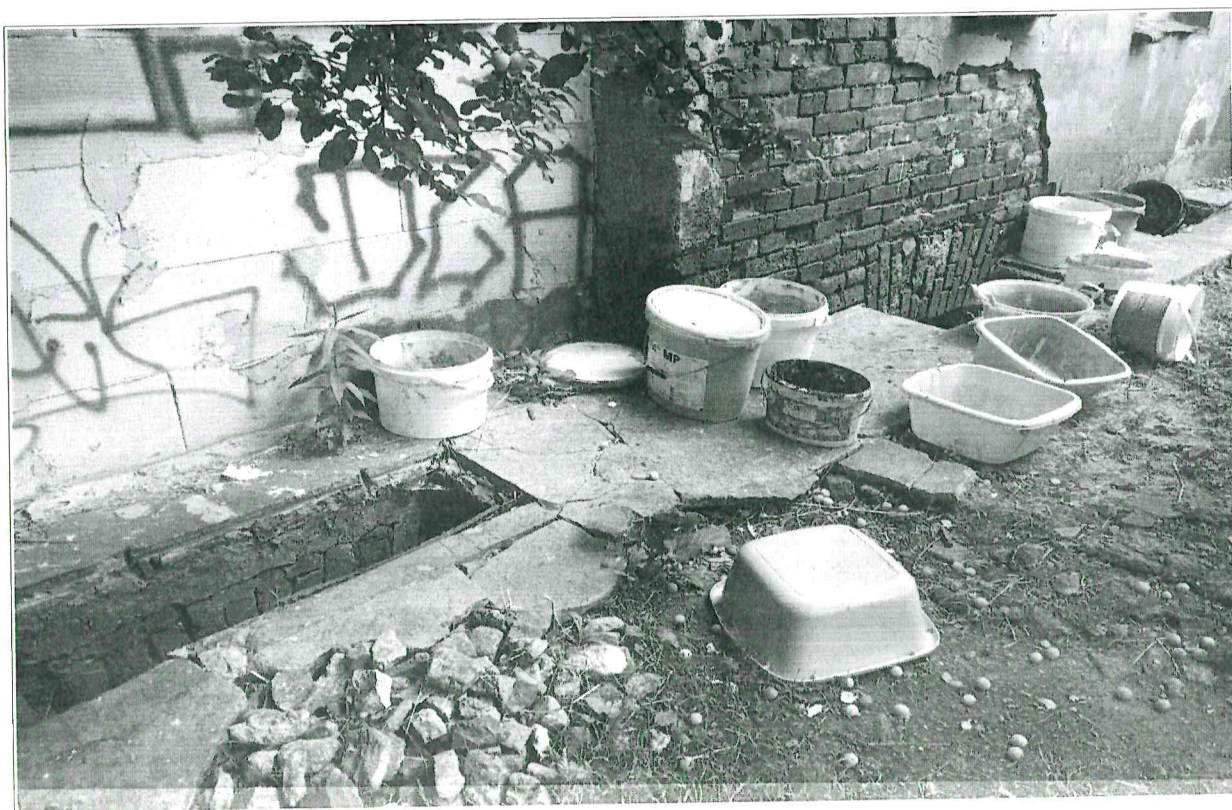
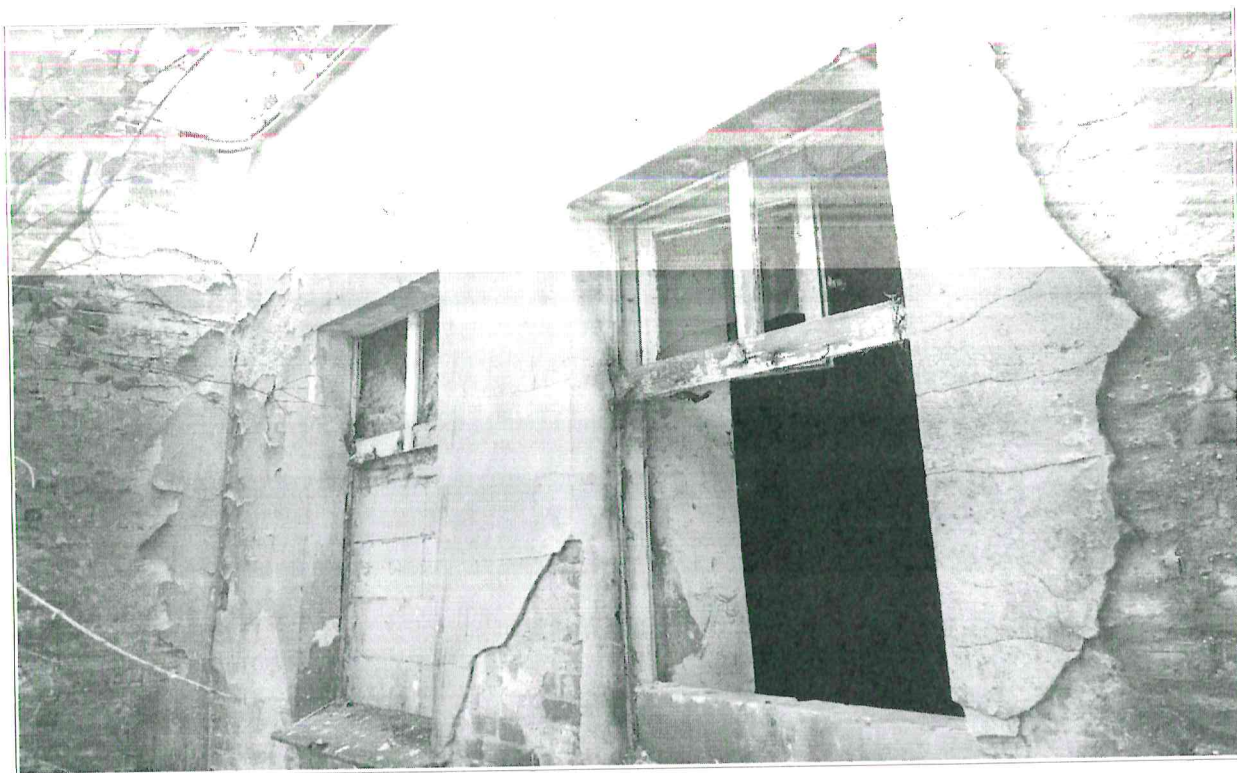
Fot. nr 9,10 – elewacja tylna budynku, brak zabezpieczenia nasłonecznienia okiennych przed wodą opadową oraz możliwością wpadnięcia przez postronne osoby, stolarka okienna zdekompletowana, możliwość wejścia postronnych osób do budynku przez niezabezpieczone okno, widoczne odspajające się tynki od muru ceglanego, całość elewacji do generalnego remontu zgodnie z niniejszym opracowaniem. Należy w trybie pilnym zabezpieczyć nasłonecznienia okienna oraz wejście przez okno do budynku.

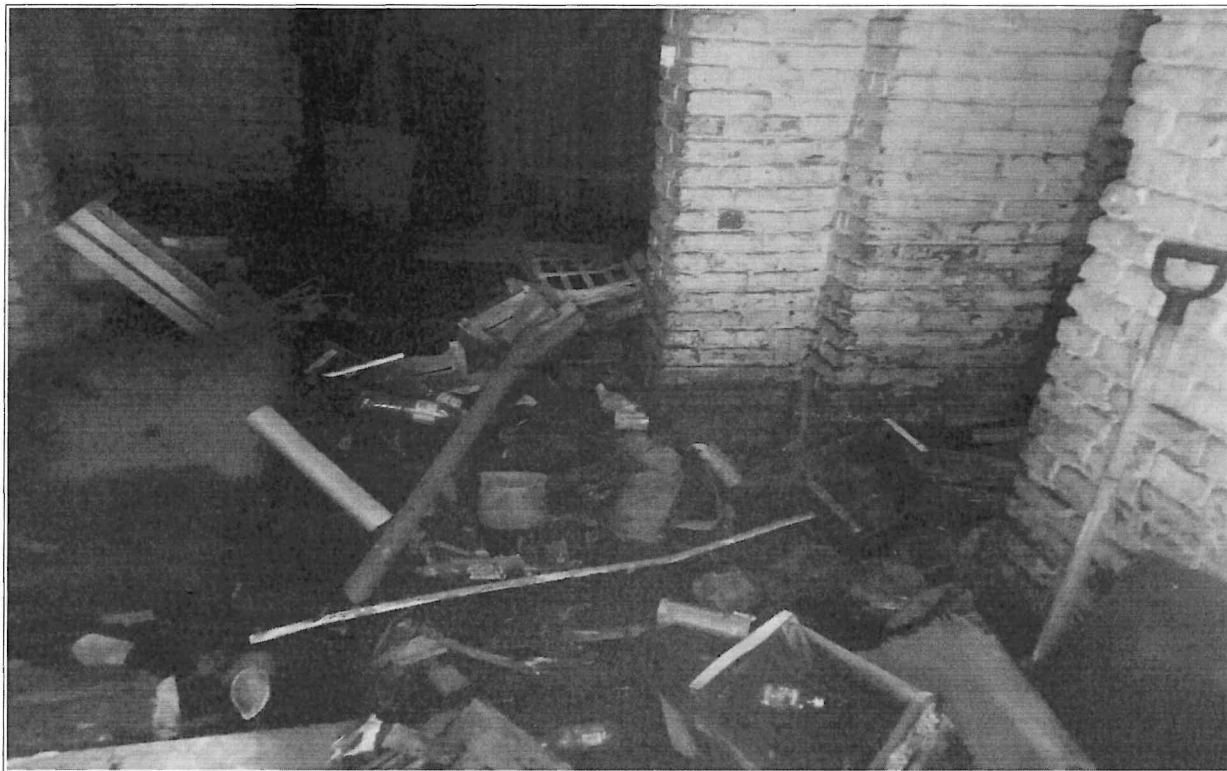
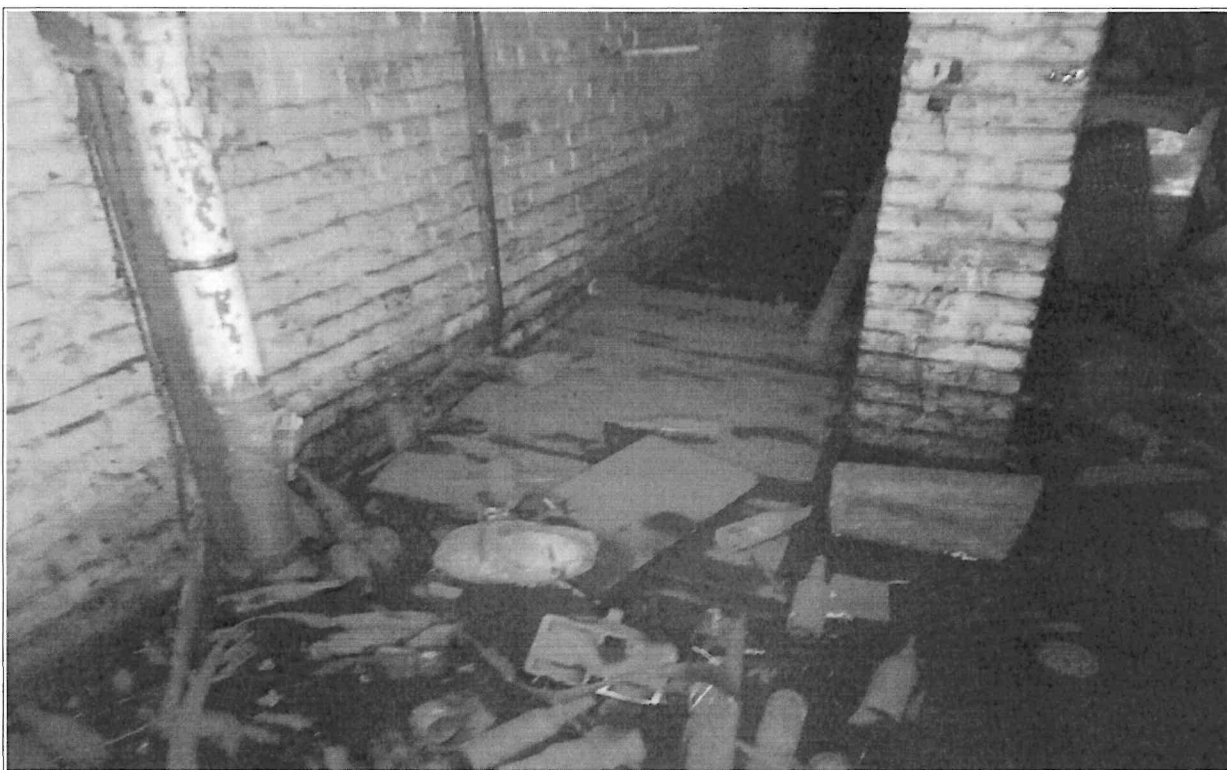
Fot. nr 11,12 – pomieszczenie piwnicy, tynki zmuśnięte, porażone korozją biologiczną, zarówno tynki jak i mury wykazują zawilgocenie jak i zalanie wodą opadową i gruntową, brak izolacji budynku, brak odpowiedniego odprowadzania wód opadowych, piwnice wykazują znaczną degradację w wyniku zawilgocenia, zagrzybienia pleśniowego oraz wykwitów solnych. Brak izolacji pionowej i poziomej ścian fundamentowych oraz brak izolacji poziomej posadzki w pomieszczeniach piwnicznych – co przyczynia się do znacznej degradacji pomieszczeń piwnic i strefy przyziemia budynku. Należy wykonać generalny remont pomieszczeń piwnicznych tj. posadzek, ścian oraz warstw wykończeniowych stropów.

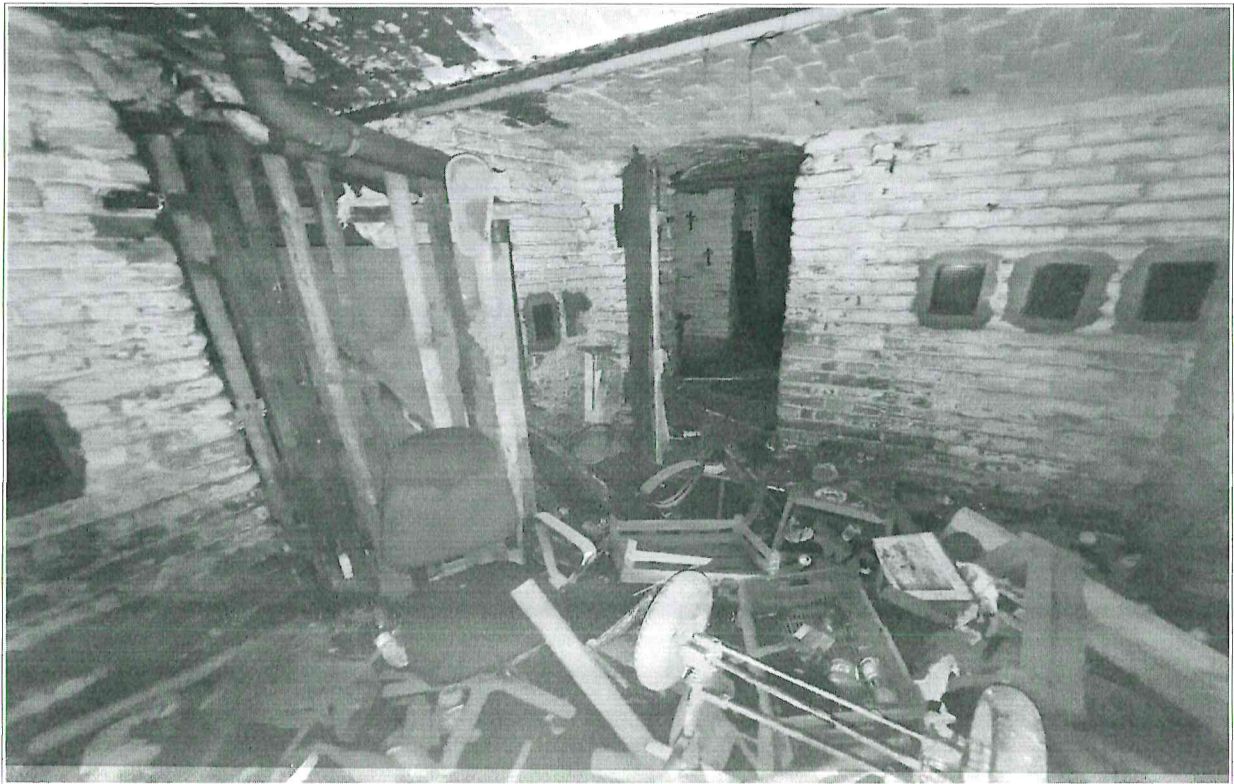
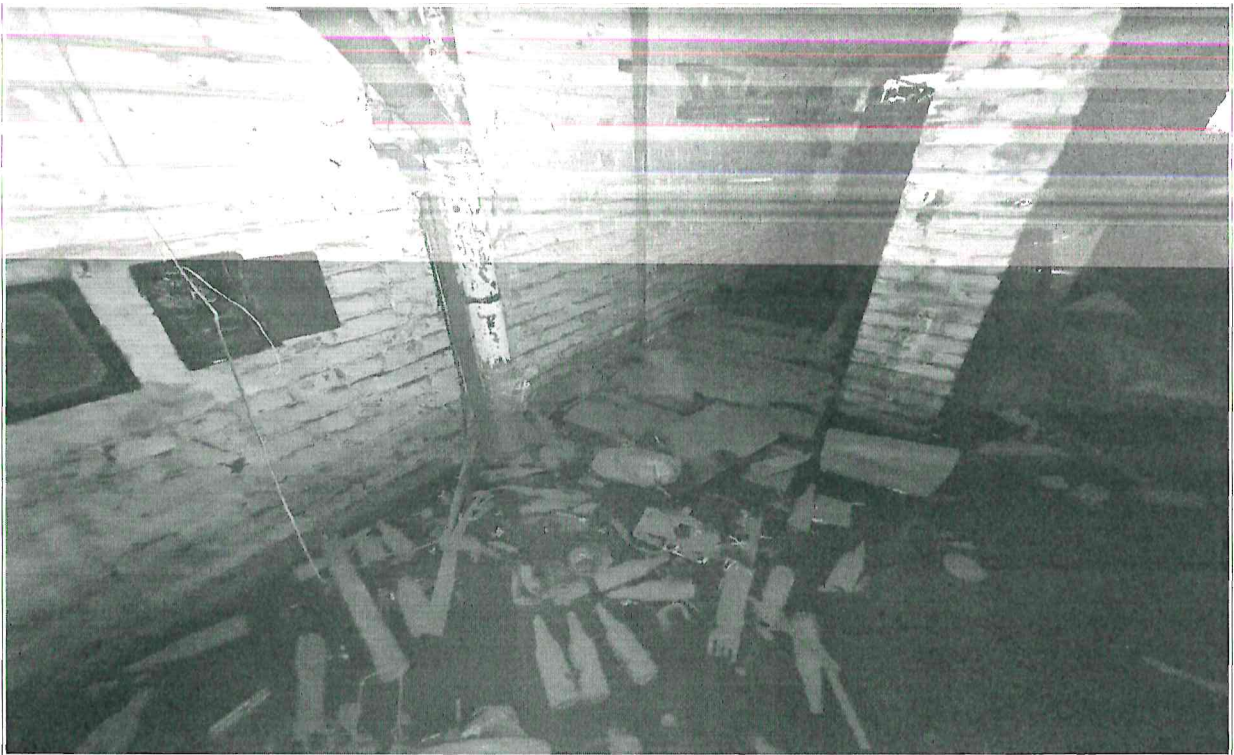
Fot. nr 13,14 – pomieszczenie piwnicy, widok braku posadzek w części pomieszczeń piwnicznych (podłoże gruntowe) , brak izolacji posadzek oraz murów ceglanych, występuje w piwnicy znaczne zawilgocenie wskutek braku izolacji, braku odpowiedniej cyrkulacji powietrza (brak odpowiedniej wentylacji), w pomieszczeniach piwnicznych bieżąca konserwacja ani remont nie był wykonywany od kilkunastu/kilkudziesięciu lat. Tynki zmuśzałe na ścianach, zawilgocone, porażone korozją biologiczną. W pomieszczeniach piwnicznych należy wykonać generalny remont zgodnie z niniejszym opracowaniem – co zapewni zabezpieczenie całego budynku przed dalszą degradacją. Widoczna stojąca woda w poziomie posadzek – woda opadowa, gruntowa i prawdopodobnie z nieszczelnej instalacji kanalizacji deszczowej (woda wybija przez studzienki w piwnicy).

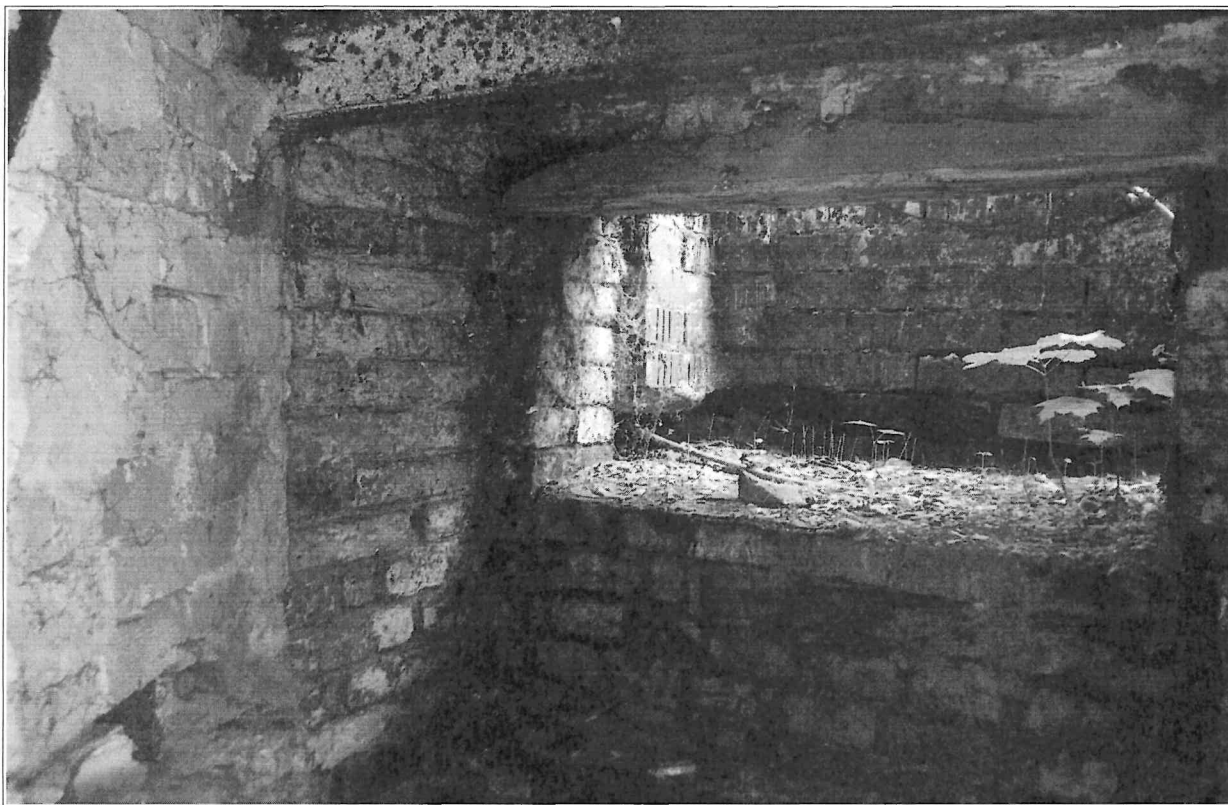
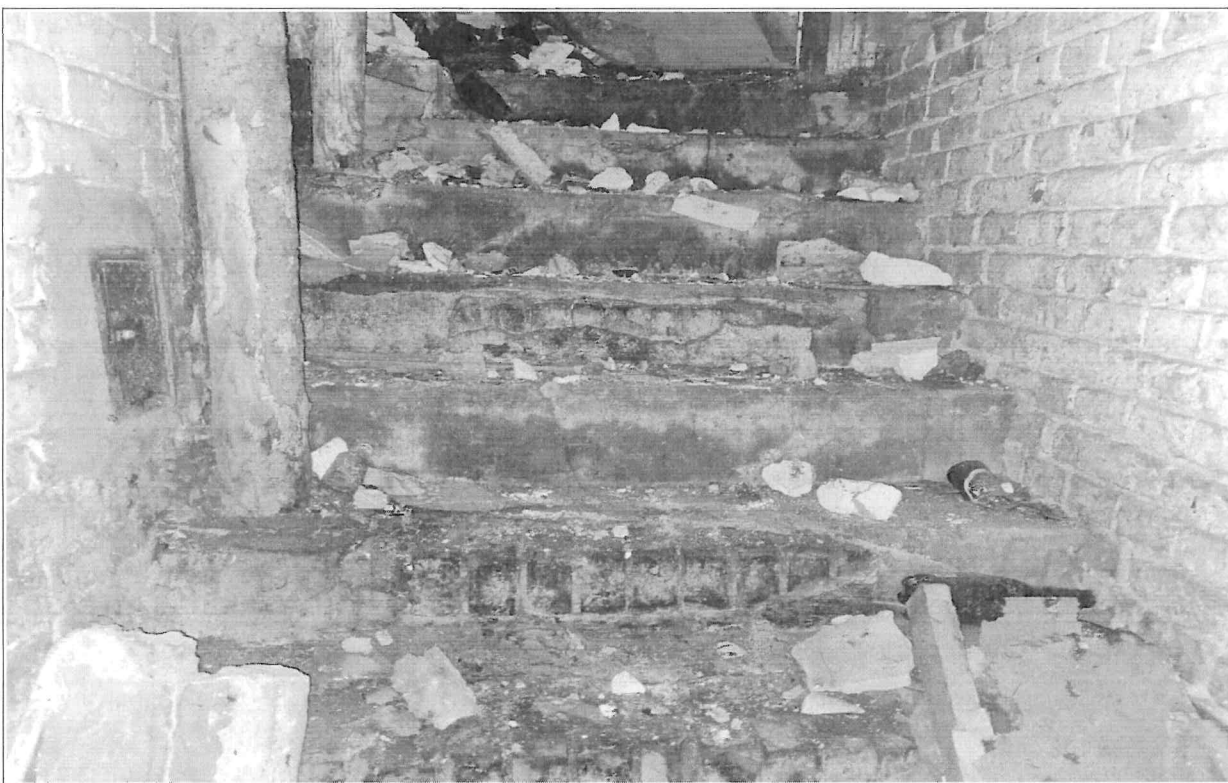
Fot. nr 15,16 – widok pomieszczeń piwnicy, brak stolarki okiennej, znaczne zawilgocenie ścian i posadzek (jak i schodów do piwnicy), co powoduje do akumulacji wilgoci dochodzi poprzez gnicie stert śmieci itp./ brak cyrkulacji powietrza (brak prawidłowej wentylacji pomieszczeń), brak izolacji posadzek i ścian, to wszystko powoduje, iż pomieszczenia piwniczne obecnie są znacznie zdegradowane i nie nadają się do użytkowania. Należy wykonać niezbędne roboty budowlane, które zapobiegą dalszej degradacji całego obiektu wskutek wszechobecnej wody w pomieszczenia piwnicy. Schody wskutek destrukcji zagrażają bezpieczeństwu ich użytkowania.

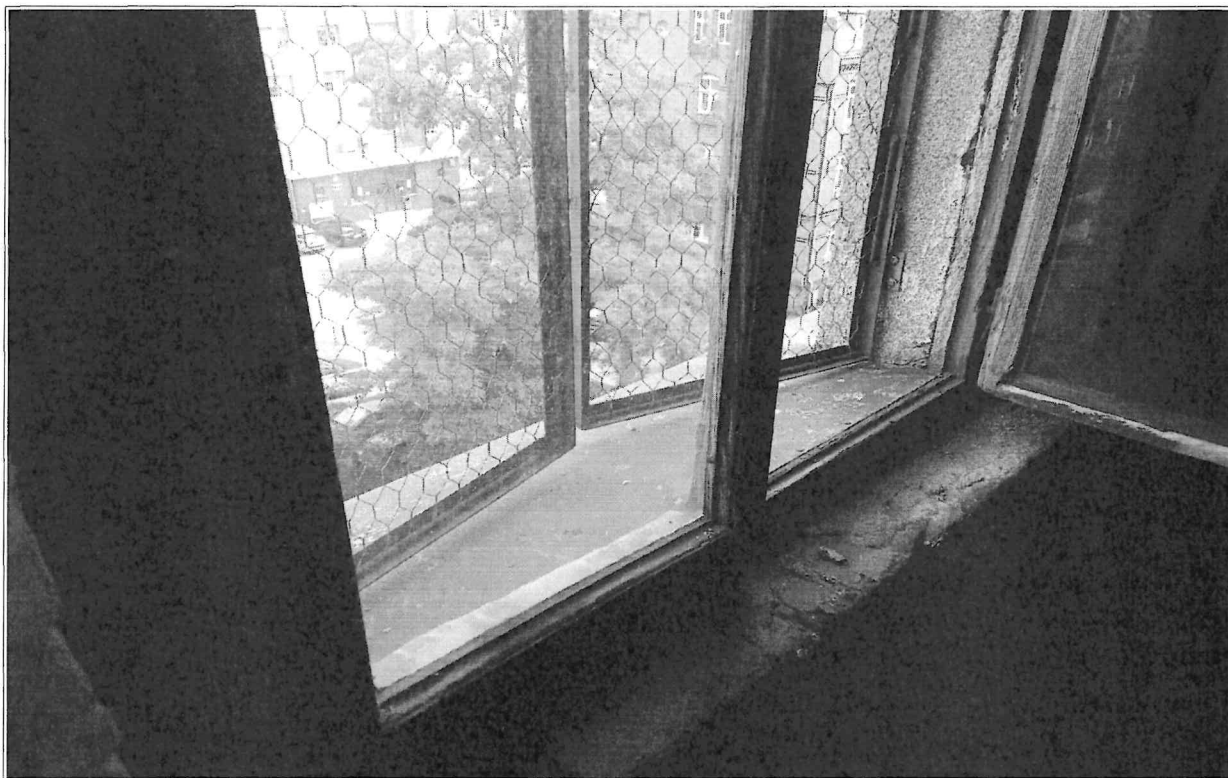
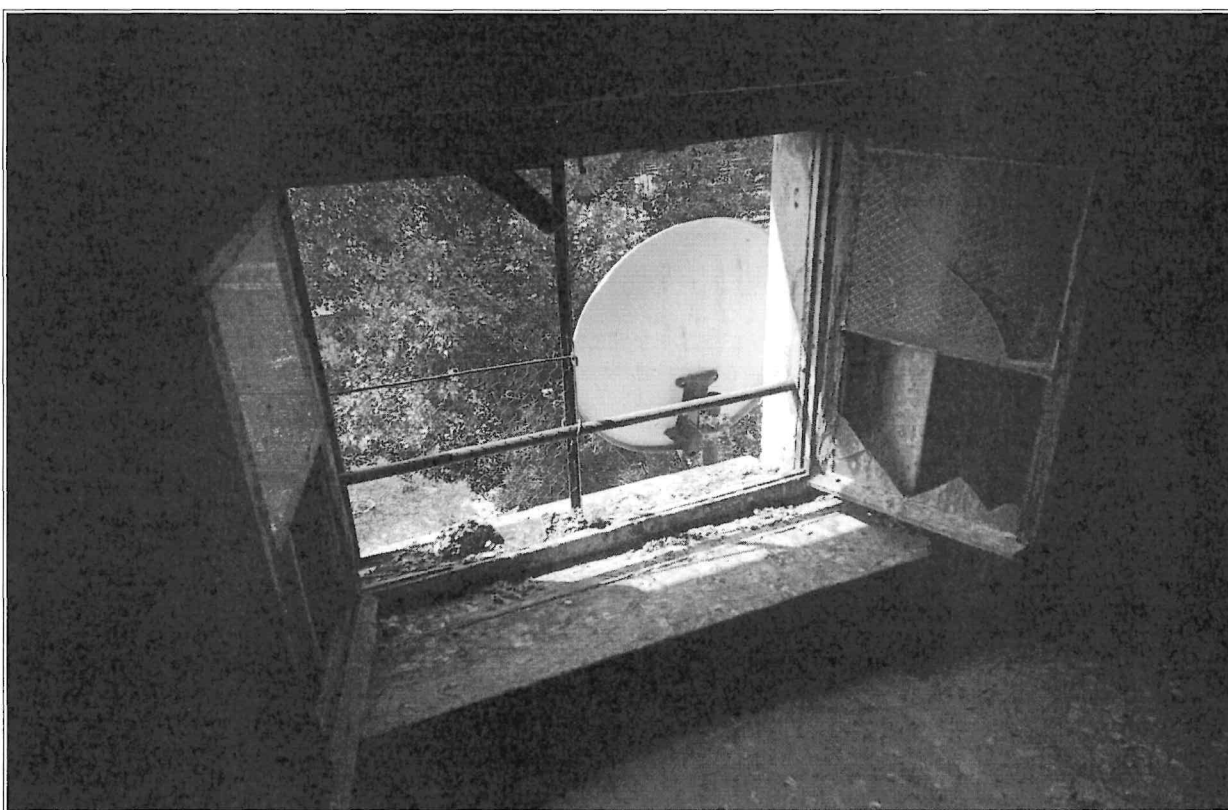
Fot. nr 17,18 – stolarka okienna w poziomie strychu, w złym stanie technicznym, stolarka stara, wypaczona, bez odpowiedniej izolacyjności cieplnej, prowizorycznie naprawiana. Dana stolarka nie zapewnia odpowiedniego zabezpieczenia pomieszczeń strychu przed działaniem czynników atmosferycznych. Należy wykonać montaż nowej stolarki okiennej zgodnie z niniejszym opracowaniem w celu zapewnienia zabezpieczenia pomieszczeń strych przed działaniem destrukcyjnych czynników atmosferycznych (woda, wiatr, temperatura itp.).

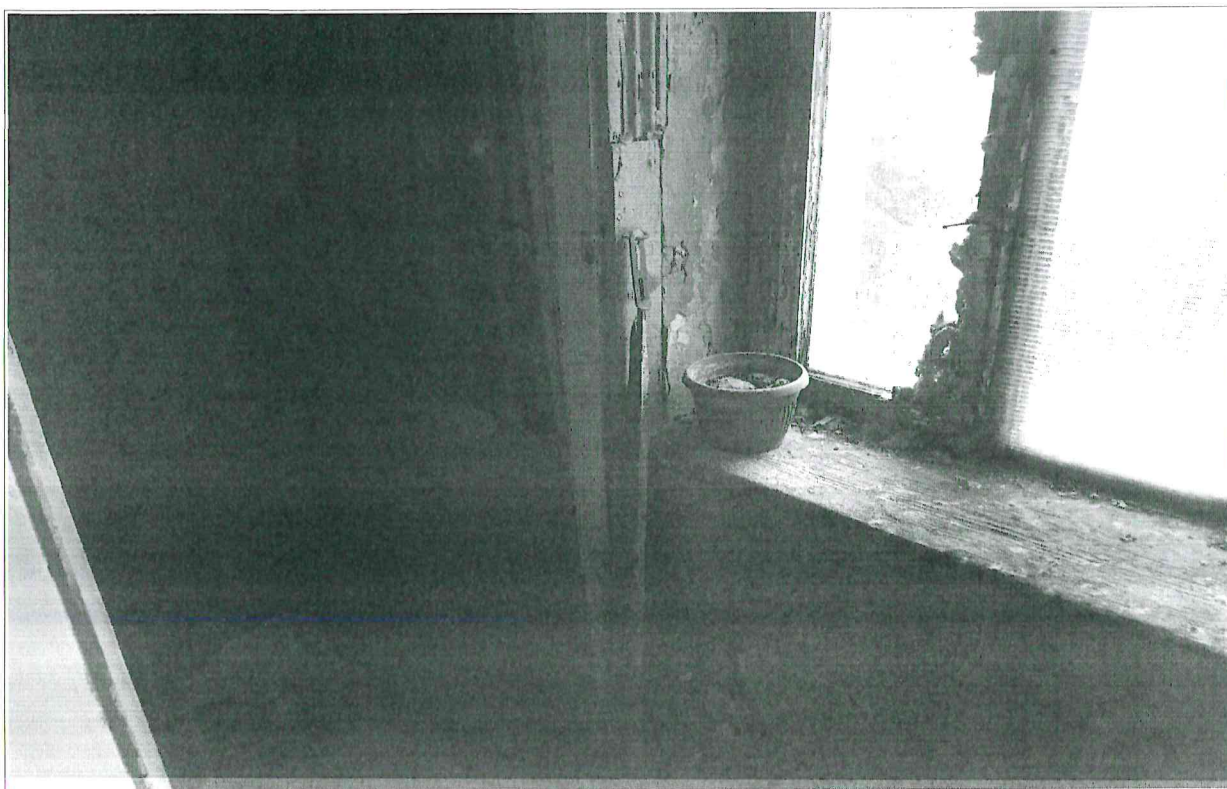
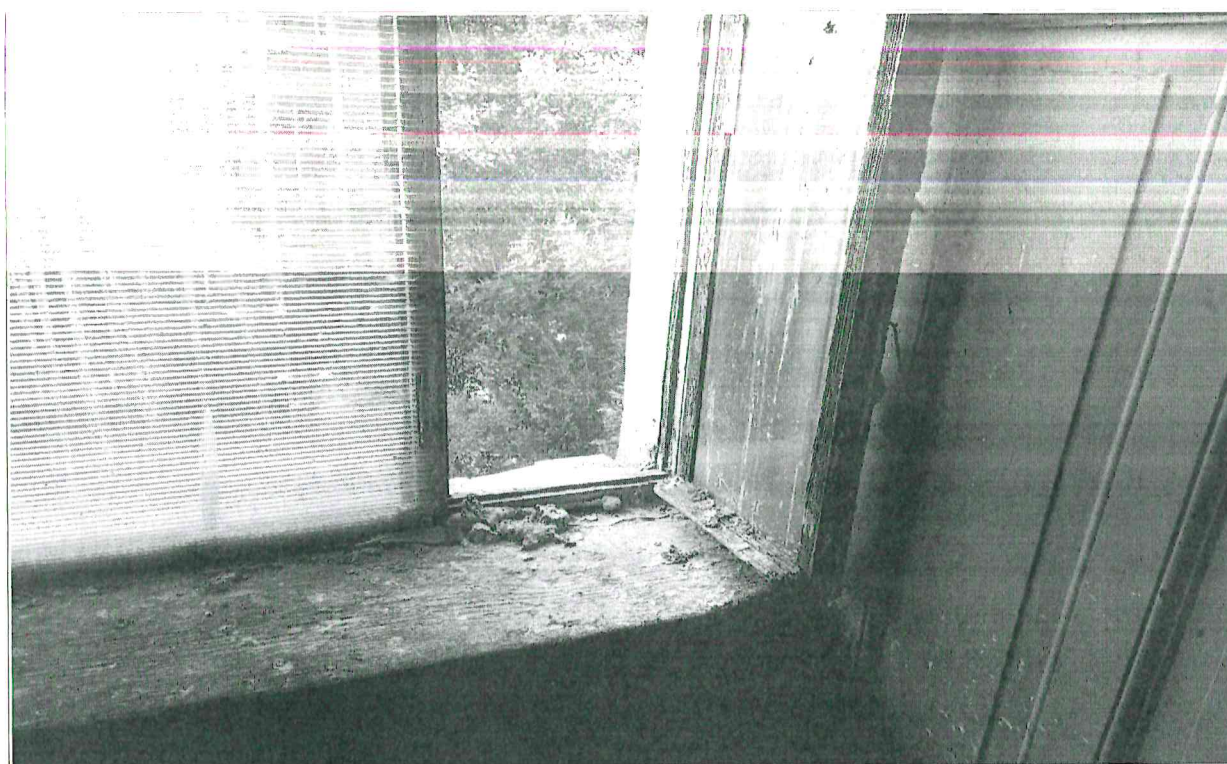
Fot. nr 19,20 – brak prawidłowej izolacyjności przegród budowlanych budynku, co powoduje występowanie zawilgocenia pleśniowego na ścianach budynku. Należy wykonać docieplenie ścian zewnętrznych budynku zgodnie z danym opracowaniem. Stolarka okienna w znacznej części w złym stanie technicznym, stolarka stara, wypaczona, bez odpowiedniej izolacyjności cieplnej, części lokali (pustostanów) od dłuższego czasu nie ogrzewana, co znacznie pogarsza warunki wilgotnościowe w budynku, brak odpowiedniej cyrkulacji powietrza, okna nie wyposażone w nawiewniki. Całość stolarki nadaje się tylko do wymiany na nową.

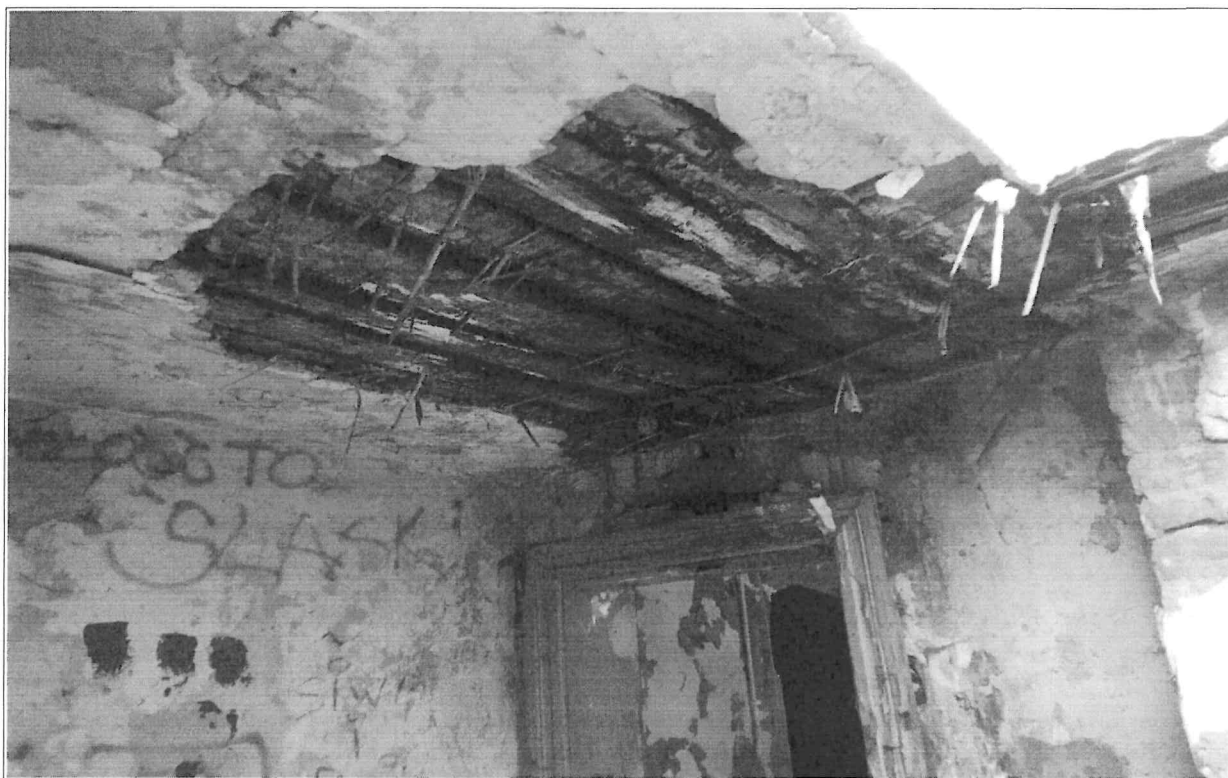
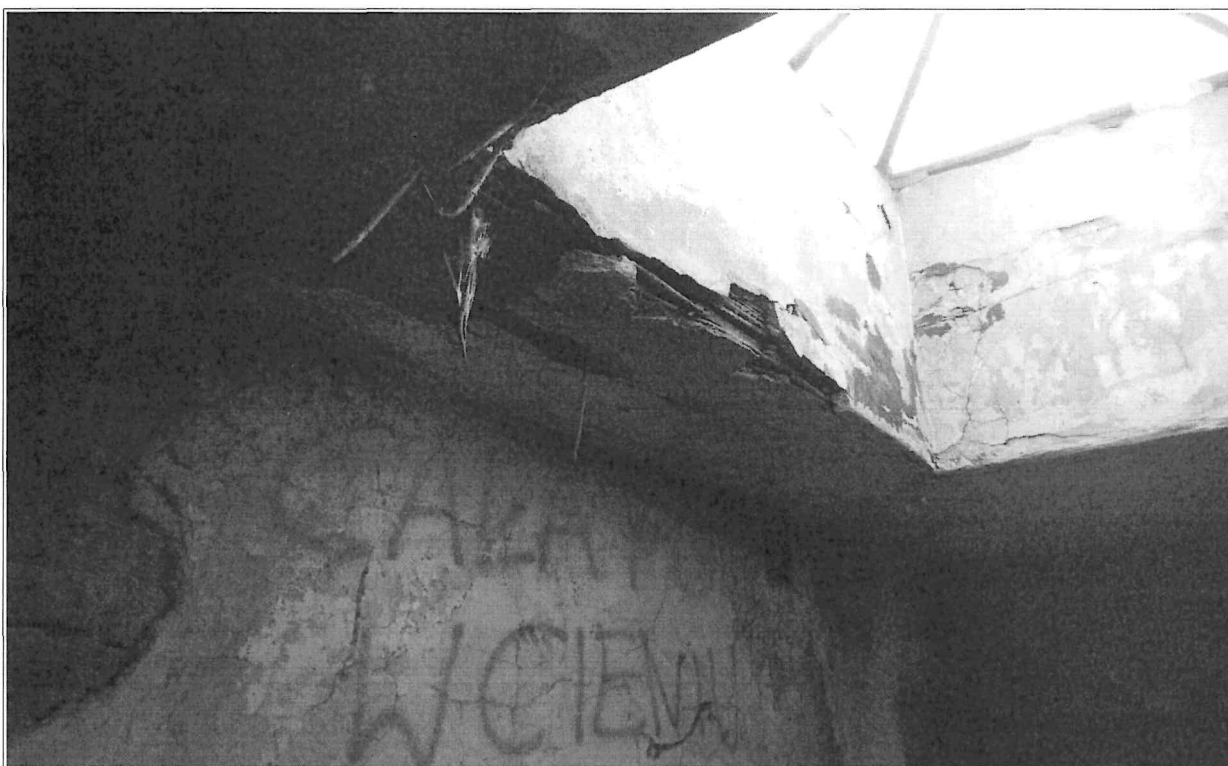
Fot. nr 21,22 – widok stropodachu na klatkę schodową, znaczne zalania sufitów (tynk na trzcinie na deskowaniu), wskutek nieszczelności pokrycia połaci dachu, widoczne są stare jak i nowe zacieki wody opadowej. Należy wykonać w pierwszej kolejności skucie zmurszałych i zawilgoconych tynków z sufitów (możliwość niekontrolowanego odpadnięcia tynków o danej przegrody budowlanej – tynki zmurszałe, odparzone). Po skuciu tynków należy wykonać nowe warstwy wykończeniowe (po remoncie pokrycia dachu – obecnie nieszczelności należy wykonać wymiany deskowania) tj. suche tynki w postaci podwieszanych sufitów g-k. Całość konstrukcji drewnianej do oczyszczenia, impregnacji, wzmocnienia sprawdzenia, ewentualnie do wymiany na nową z zachowaniem obecnych przekrojów drewnianych. Konstrukcja świetlika dachowego wraz ze szkleniem do wymiany na nową, gdyż stan obecny nie zapewnia bezpieczeństwa użytkowania oraz nie zapewnia izolacyjności cieplnej.
