EKSPERTYZA TECHNICZNA BUDYNKU WIELORODZINNEGO

50-227 Wrocław, ul. Kleczkowska 40 dz. nr 3/7, AM- 5, obręb Kleczków.

WROCŁAW – LIPIEC 2021

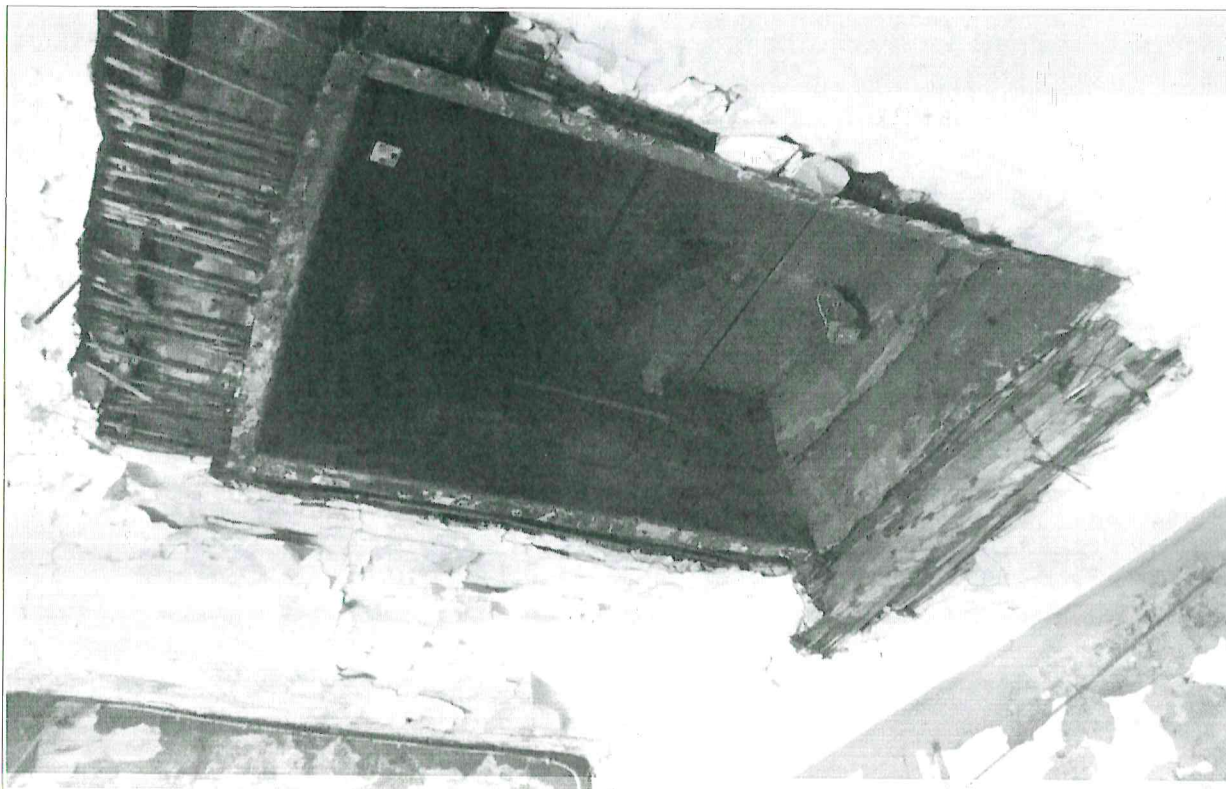
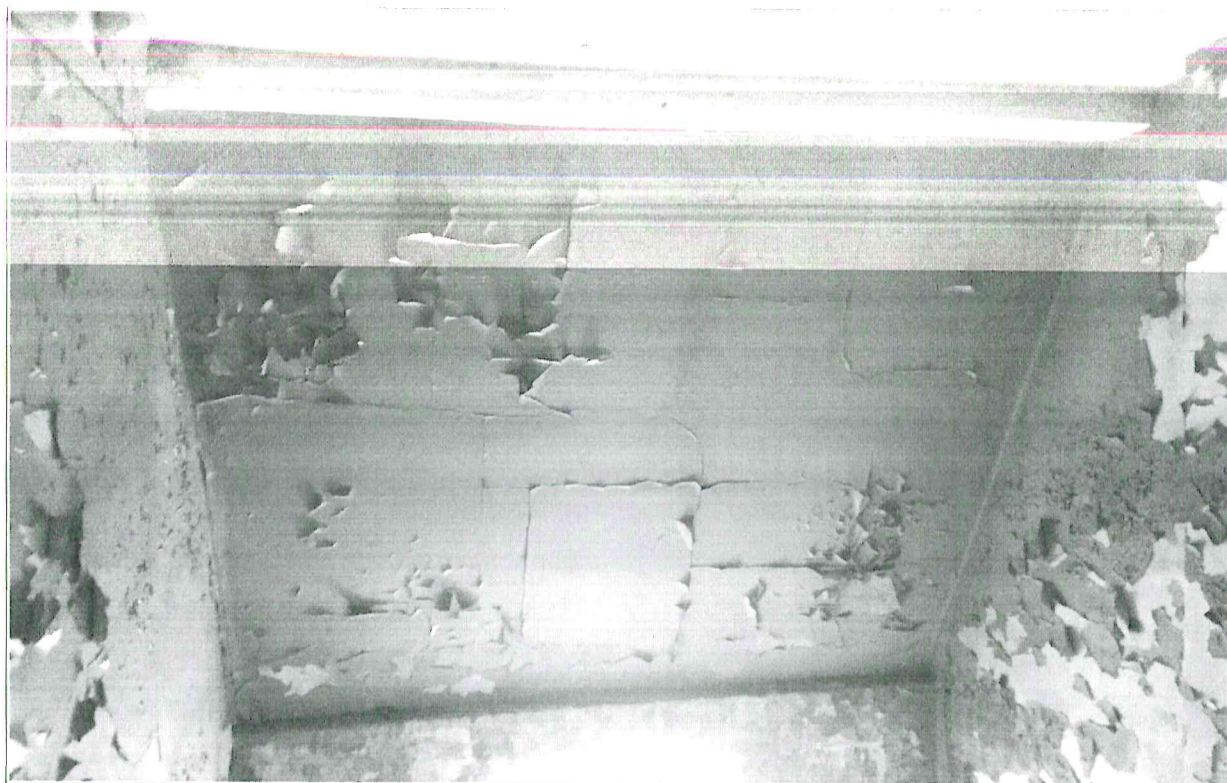
Fot. nr 23,24 – widok stropodachu nad klatką schodową, ogólny stan techniczny elementów wykończeniowych jak i konstrukcja drewniej jest zły, widoczne liczne zacieki i zmuszenia tynków, wylaz dachowy nie zapewnia bezpieczeństwa użytkownika oraz nie zapewnia izolacyjności cieplnej – element do wymiany na nowy (systemowy). Należy wykonać generalny remont całej klatki schodowej jak i konstrukcji i pokrycia stropodachu nad tą częścią budynku.

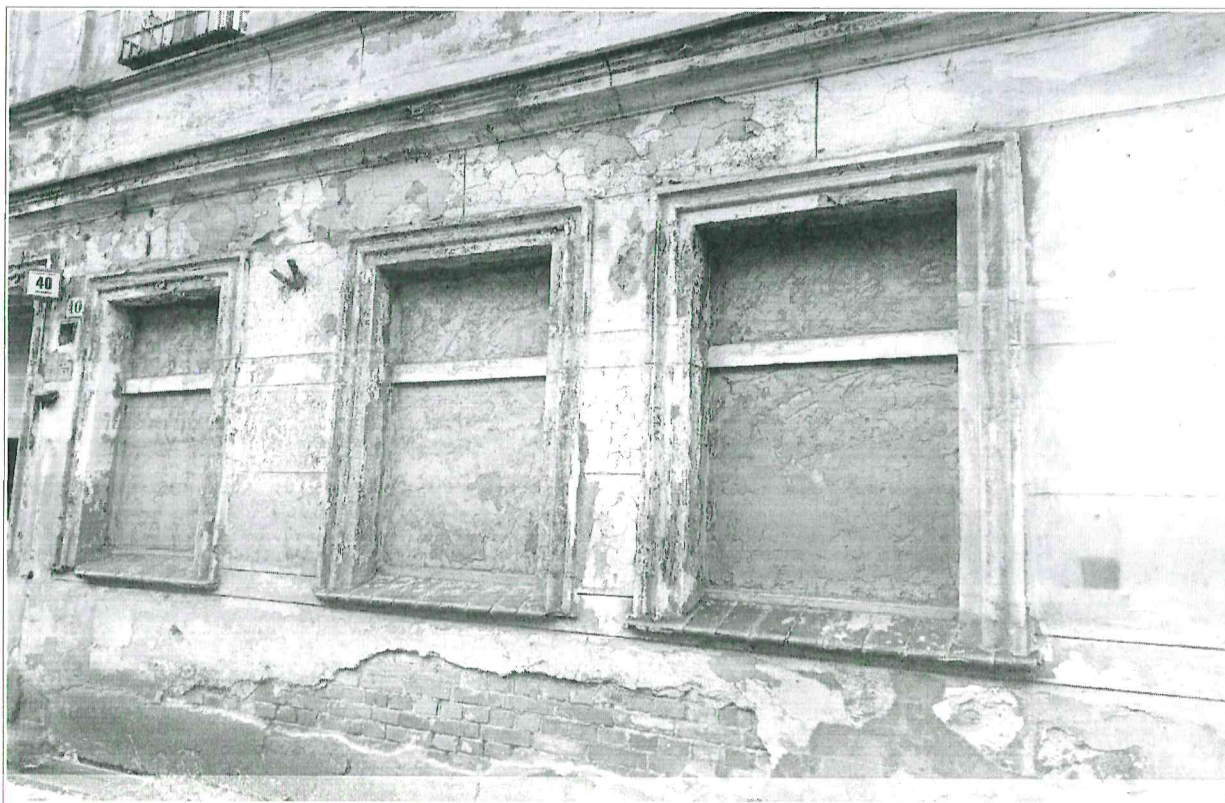
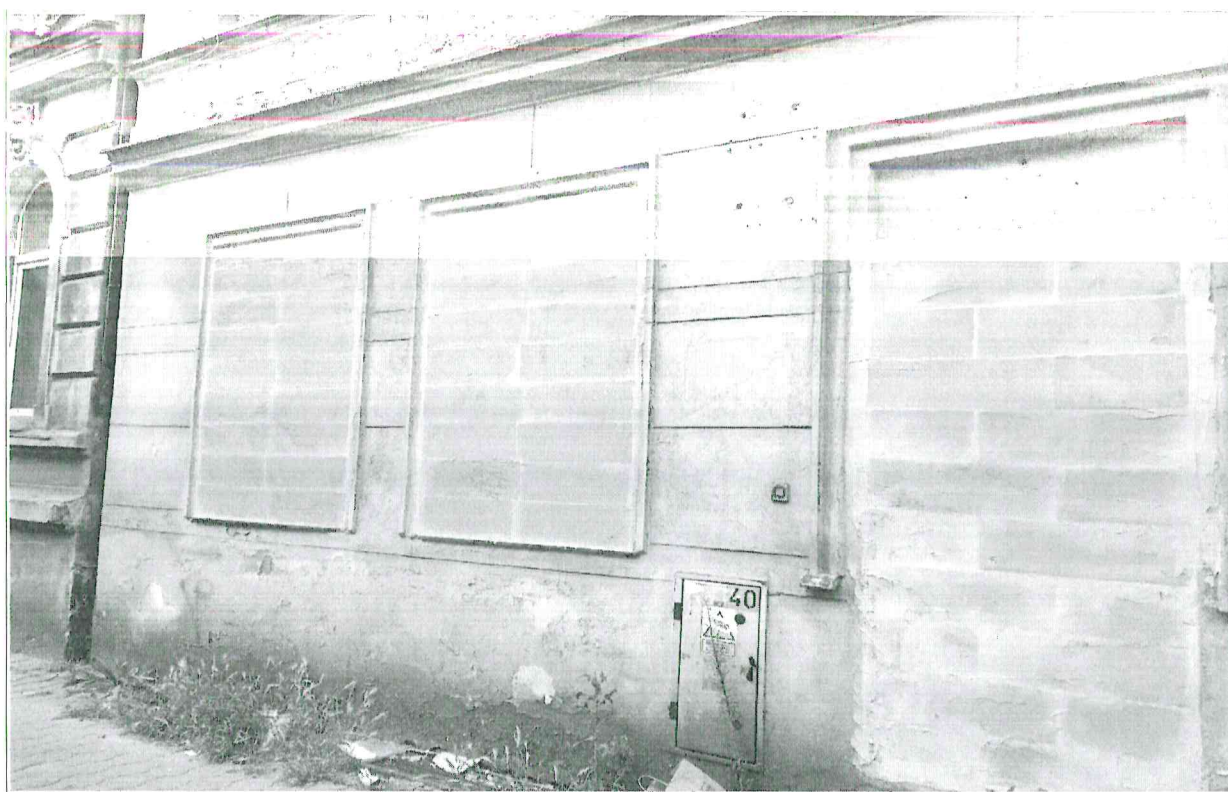
Fot. nr 31,32 – widok elewacji frontowej, otwory okiennej z poziomu parteru zamurowane od zewnątrz, co powoduje znaczne zawilgocenie pomieszczeń na parterze, gdyż występuje brak odpowiedniej cyrkulacji powietrza na danych obszarze. Obecnie występuje znaczna degradacja pomieszczeń parteru wskutek dużego zawilgocenia danych pomieszczeń – zawilgocenie ogólne budynku, brak cyrkulacji powietrza, brak wentylacji grawitacyjnej nawiewnej jak i wywiewnej. Należy zapewnić prawidłową cyrkulację powietrza zgodnie z niniejszym opracowaniem.

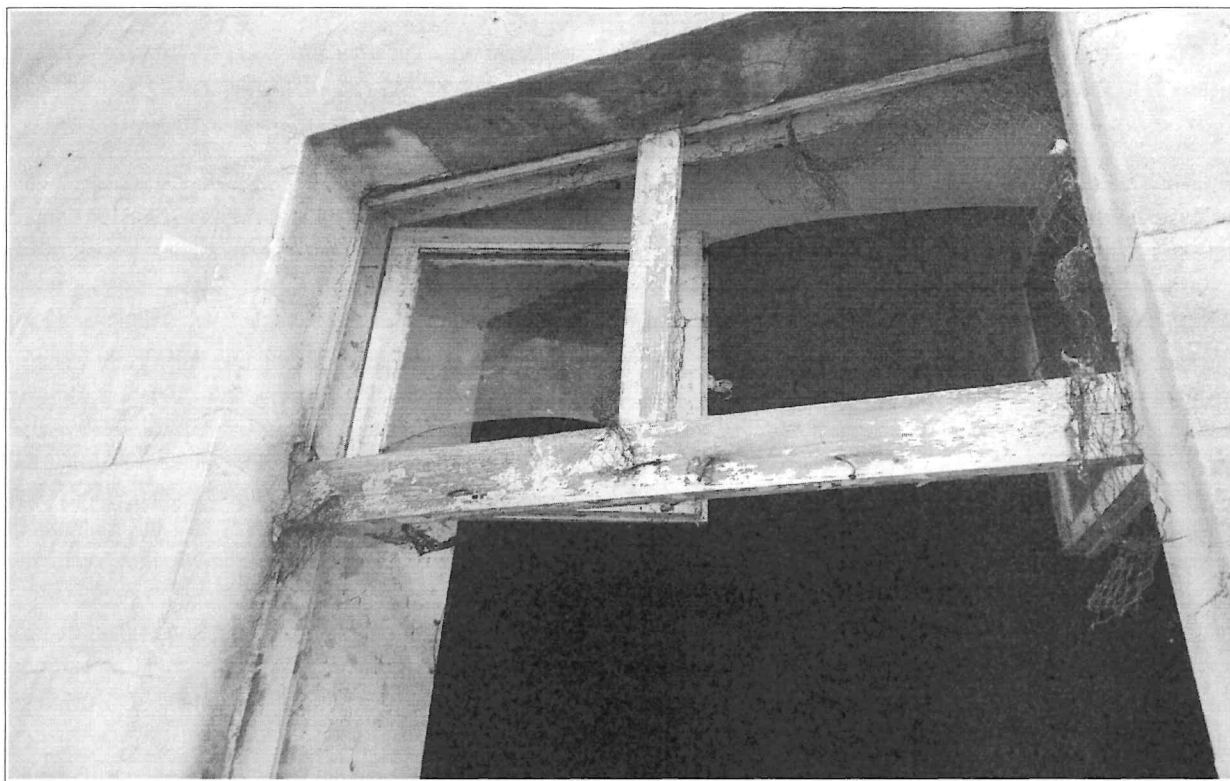
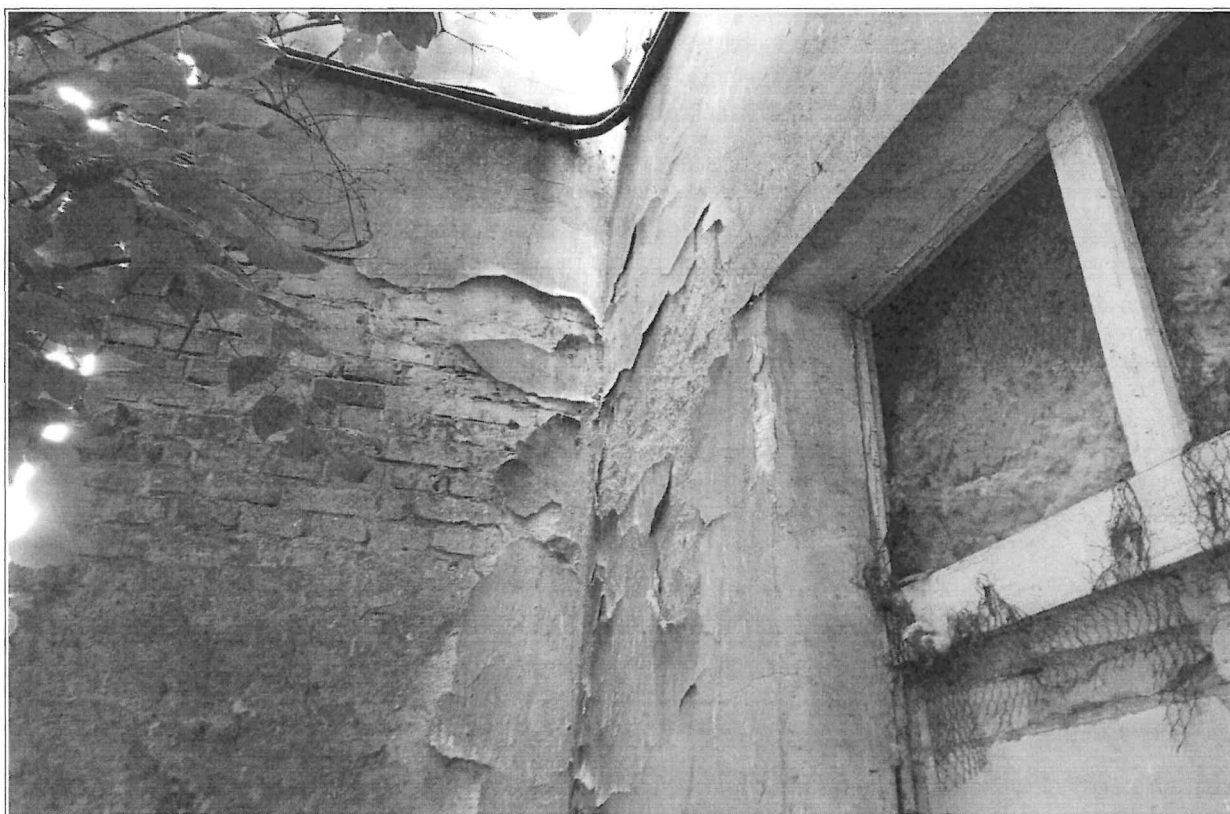
Fot. nr 33,34 – stolarka okienna na elewacji tylnej budynku, stolarka zdekompletowana, nie spełniająca swojego przeznaczenia, wewnątrz budynku prowizorycznie zabezpieczone przed czynnikami zewnętrznymi. Budynek obecnie nie zabezpieczony prawidłowo przed czynnikami zewnętrznymi jak i dostępem osób postronnych do obiektu – należy wykonać nową stolarkę okienną zgodnie z niniejszym opracowaniem.

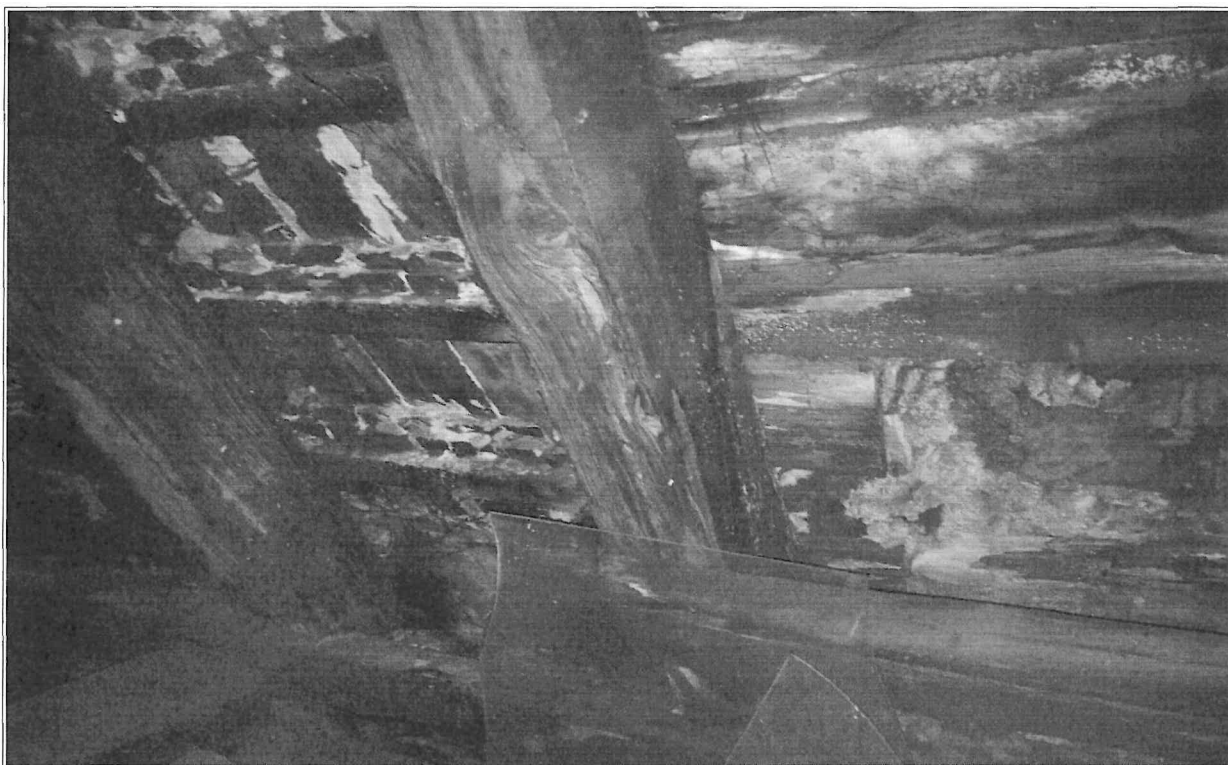
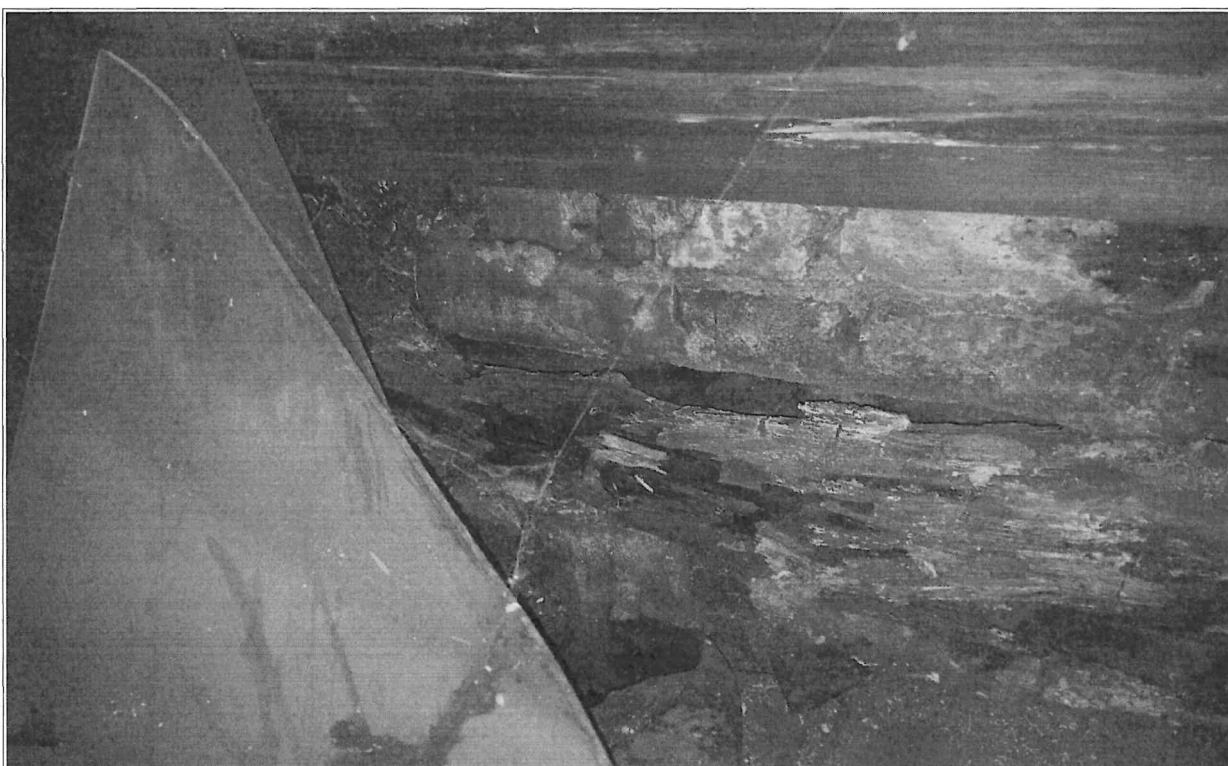
Fot. nr 35,36 – widok więźby dachowej budynku, widoczna korozja biologiczna drewnianych elementów konstrukcyjnych, drewno miejscowo porażone przez grzyby oraz przez owady, występuje zmurszenie drewna wskutek zawilgocenia, należy wykonać mechaniczne oczyszczenie konstrukcji dachu, wymianę lub wzmocnienie uszkodzonych elementów oraz impregnację całej więźby dachowej wg opisu niniejszego opracowania. Widoczne są obecnie przecieki przez połac dachu wody opadowej. Należy wykonać wymianę danych elementów konstrukcyjny na nowe elementy konstrukcyjne (drewno klasy C24) o tym samym przekroju i wymiarach. Całość konstrukcji więźby dachowej po mechanicznym oczyszczeniu należy zaimpregnować środkami wskazanymi w niniejszym opracowaniu.

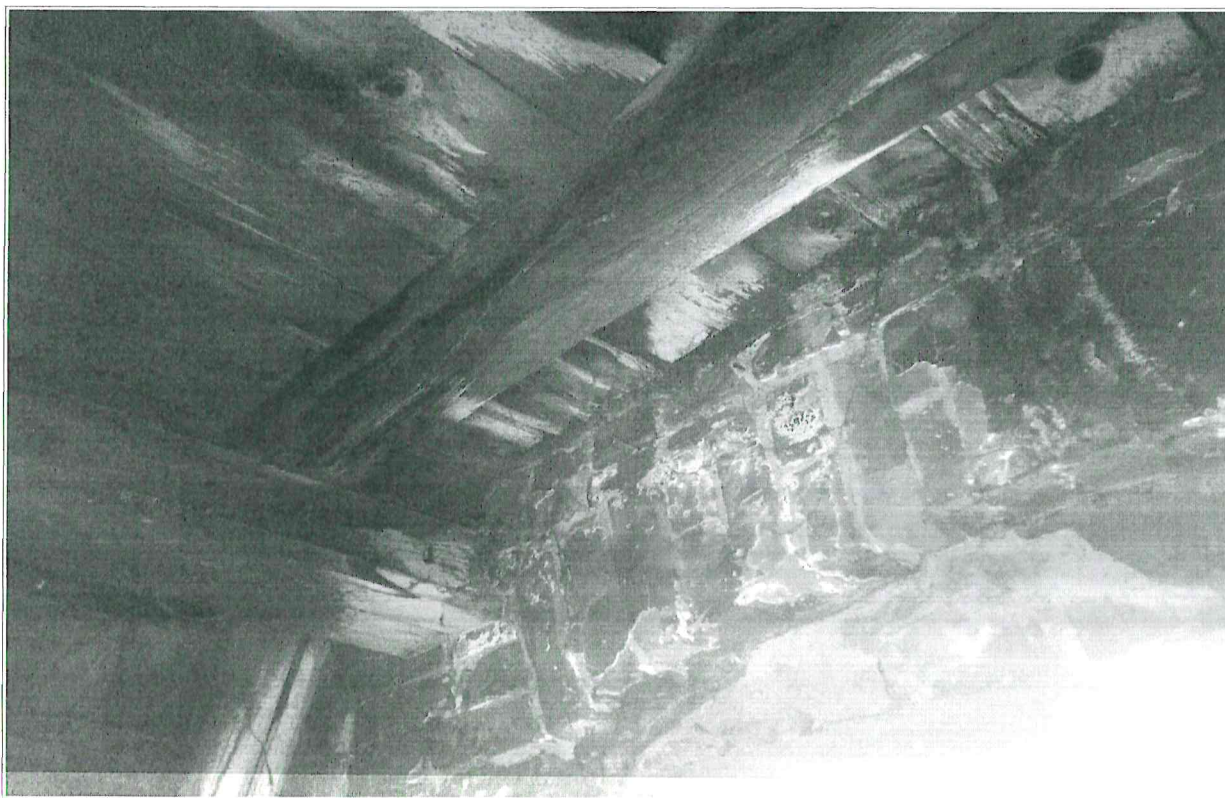
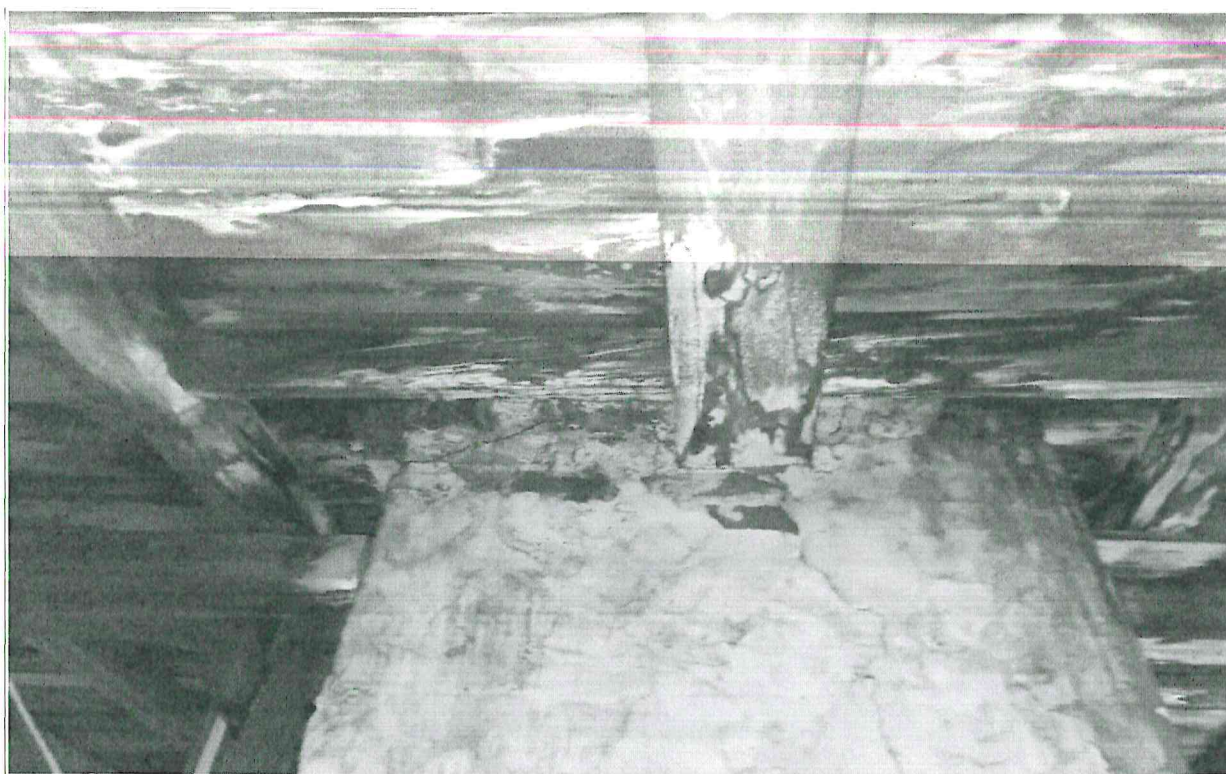
Fot. nr 37,38 – widoczne miejscowo wzmocnienia konstrukcji drewnianej więźby dachowej, wzmocnienia wykonywane prowizorycznie, bez odpowiedniego zamontowania (łączenia) nowych elementów konstrukcyjnych z istniejącymi i bez prawidłowego zabezpieczenia nowych elementów konstrukcyjnych przeciwko korozji biologicznej. Widoczne znaczne zacieki wody opadowej na nowych elementach, brak kompleksowego zabezpieczenia konstrukcji dachu przed dalszą degradacją wskutek nieszczelności połaci dachu.

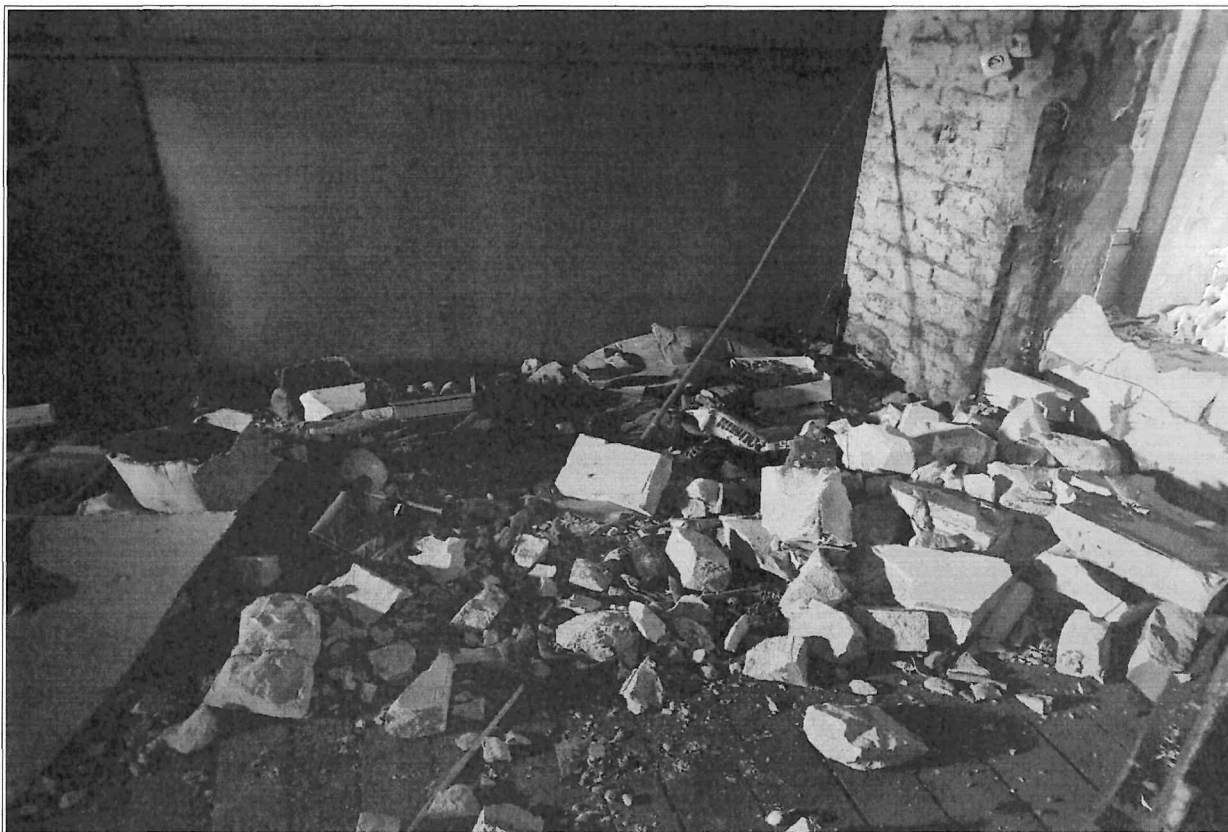
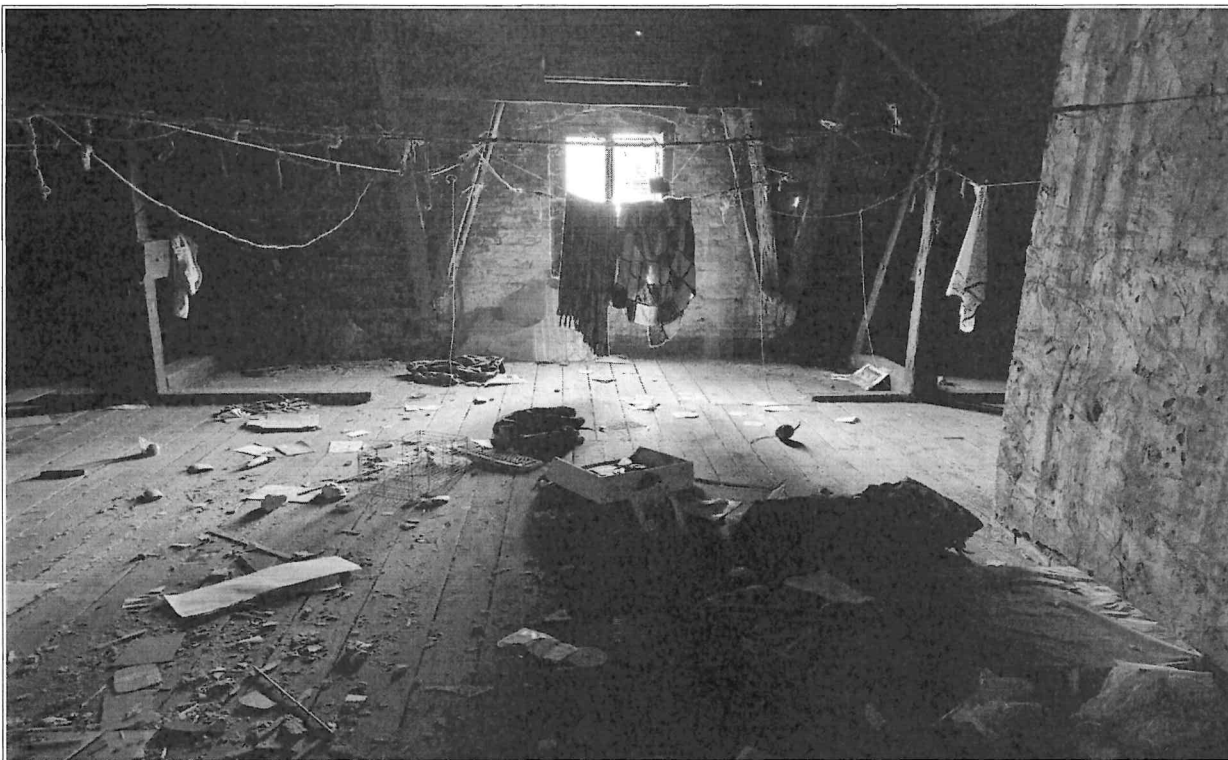
Fot. nr 39,40– widok pomieszczeń strychu danego budynku, miejscowo występują przecieki wody opadowej przez nieszczelności pokrycia dachu i obórek blacharskich, miejscowo widoczne świeże przecieki przez połacie dachu – widok posadzki w poziomie strychu. Woda opadowa powoduje znaczną degradację więźby dachowej (drewna) i murów ceglanych budynku. Należy wykonać remont połaci dachu zgodnie z niniejszym opracowaniem. Dodatkowo w poziomie strychu widoczne śmieci, gruz itp., co może powodować niebezpieczeństwo pożarowe dla danego obiektu.

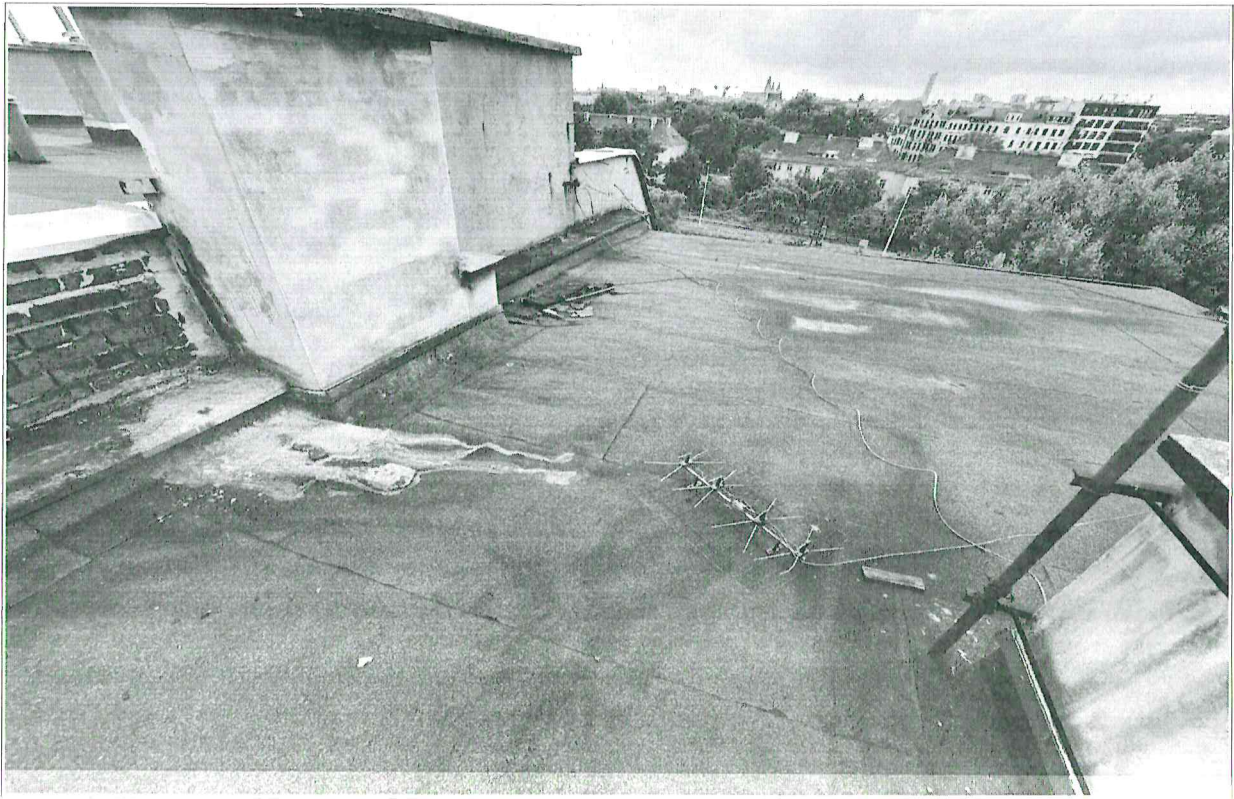
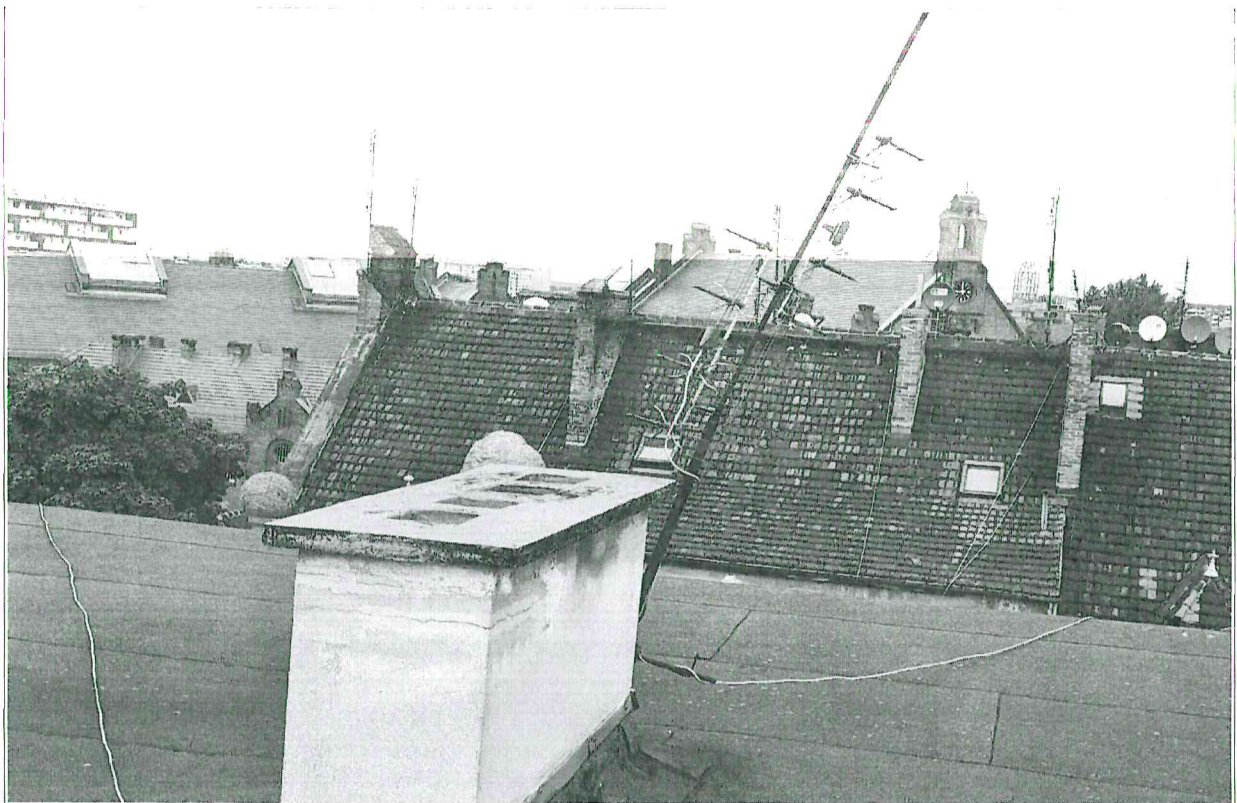
Fot. nr 41,42 – widok połaci dachu z papy, dany element budynku miejscowo w nieodpowiednim stanie technicznym, widoczne miejsca po zastoinach wody opadowej. Dodatkowo na dachu znajdują się stare anteny, które powodują możliwość upadku z wysokości i zagrożenie dla osób postronnych przechodzących na dole wzdłuż budynku. Należy pilnie zdemontować dane anteny, które zalegają na połaci dachu.

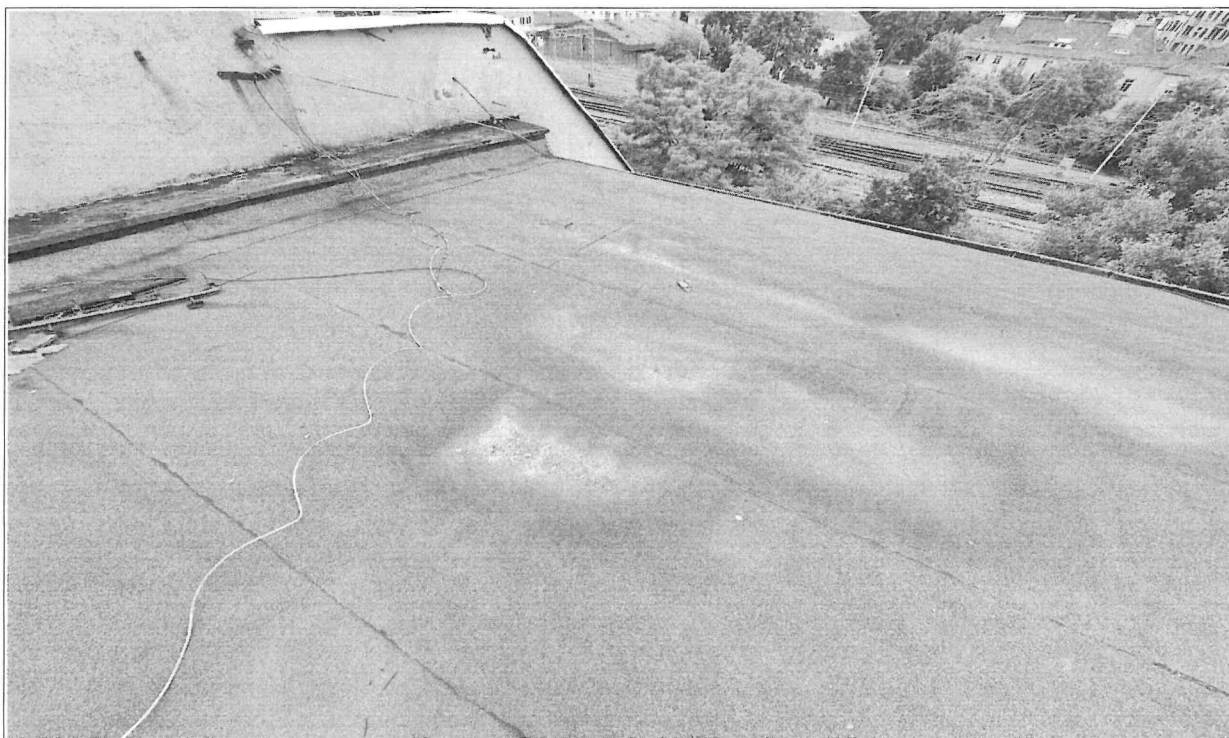
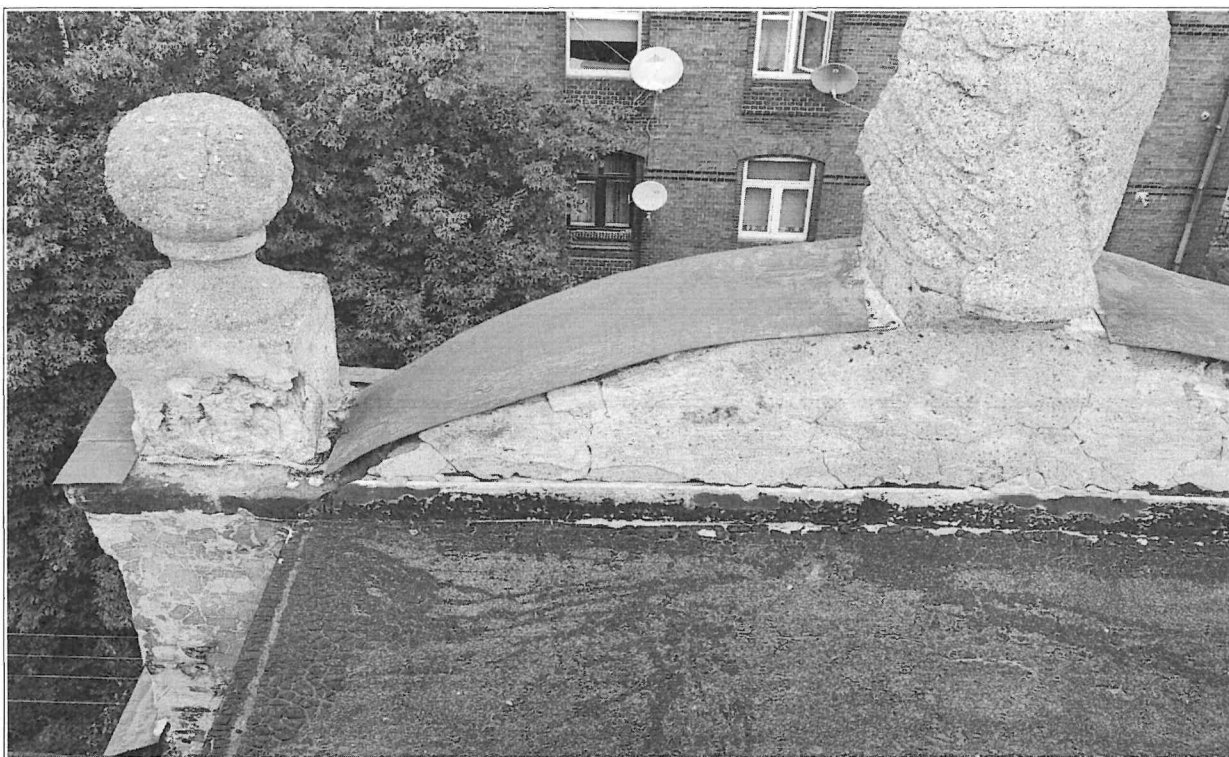
Fot. nr 43,44 – widok miejsc po zastoinach wody opadowej na połaci dachu, brak prawidłowego wyprofilowania spadku na połaci dachu, co skutkuje degradacją papy wskutek ciągłego zalegania wody na danym obszarze. Należy wykonać nowe dekowanie pod nowe warstwy papy podkładowej i wierzchniego krycia. Dodatkowo widok (od elewacji frontowej) ceglanych elementów ozdobnych, widoczne braki w obróbkach blacharskich tych elementów (widoczna korozja blachy), nieszczelności, co skutkuje degradacją i zmurzeniem elementów ceglanych, co może powodować niekontrolowane oderwanie się tych elementów od elewacji – zagrożenie dla życia i zdrowia osób przechodzących wokół budynku – należy pilnie zdemonstrować owe ozdoby i zabezpieczyć gzyms poprzez skucie luźnych (zmurszałych) elementów na elewacji.

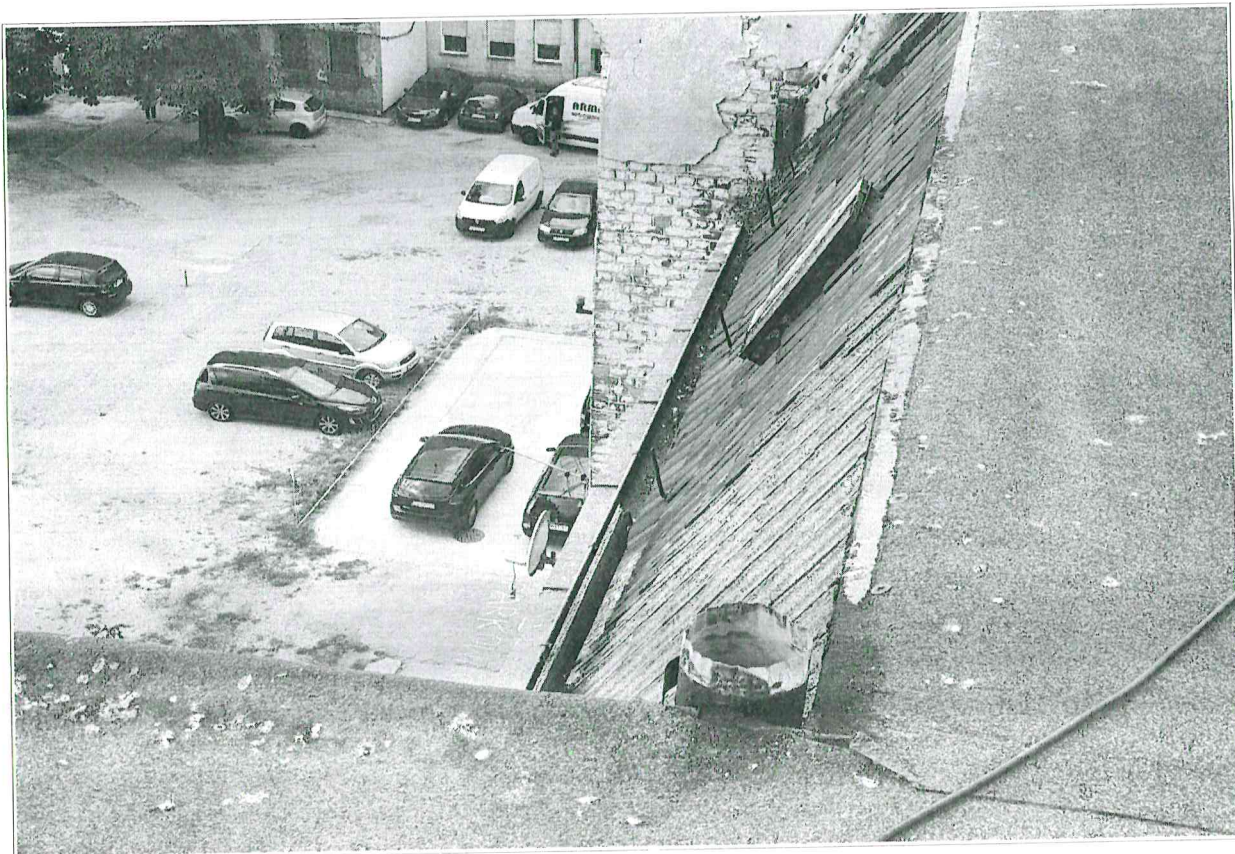
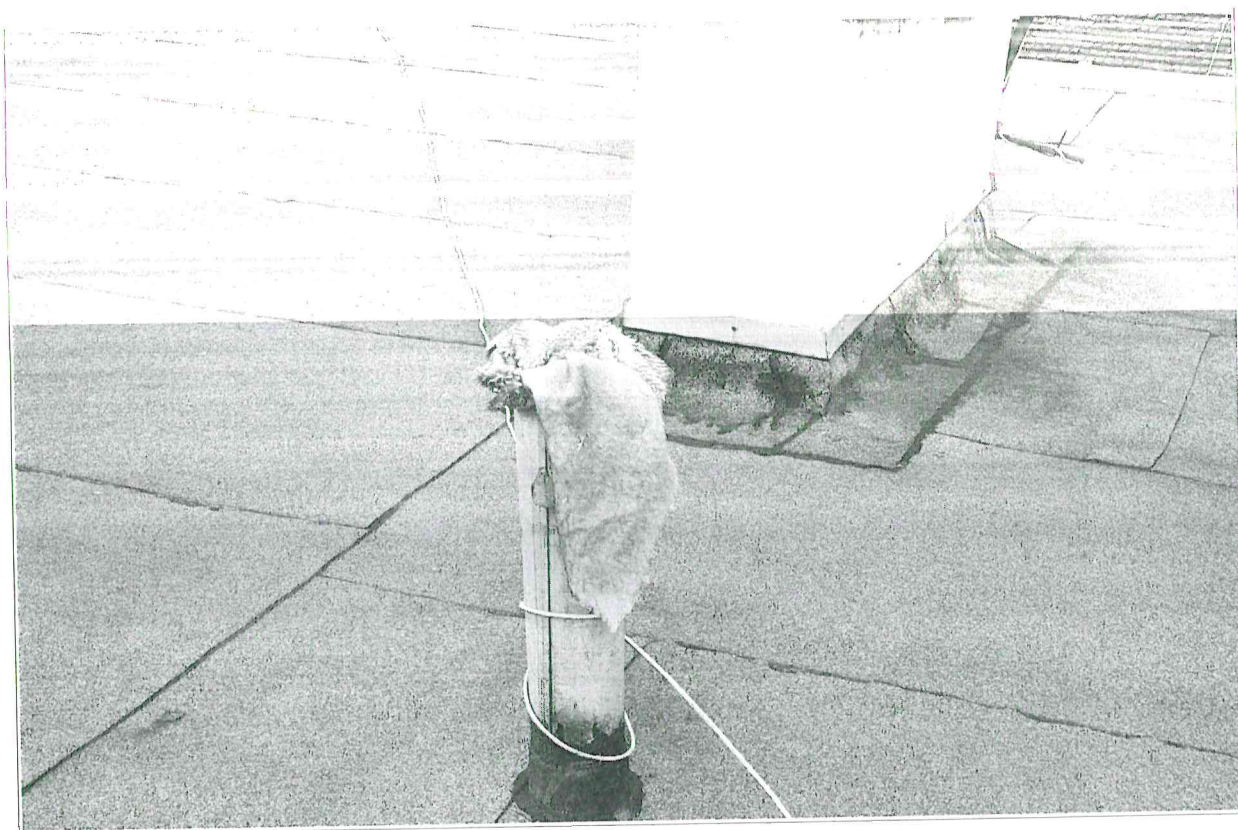
Fot. nr 45,46– widok obróbek blacharskich na polaci dachu, obróbki w większości stare, skorodowane, nieszczelne, należy wykonać montaż nowych obróbek blacharskich na ogniomurach, wokół kominów dymowych i przewodów wentylacyjnych, obecnie obróbki blacharskie nie spełniają już swojego przeznaczenia, a prowizoryczne naprawy przyczyniły się do dodatkowego pogorszenia stanu technicznego całej polaci dachu. Dodatkowo widoczny zły stan techniczny dachówki na stromej części polaci dachu, widoczne są luźne dachówki oraz pozostałości po płotkach przeciw śniegowych – do demontażu owe deski, zagrożenie dla osób postronnych na dole.

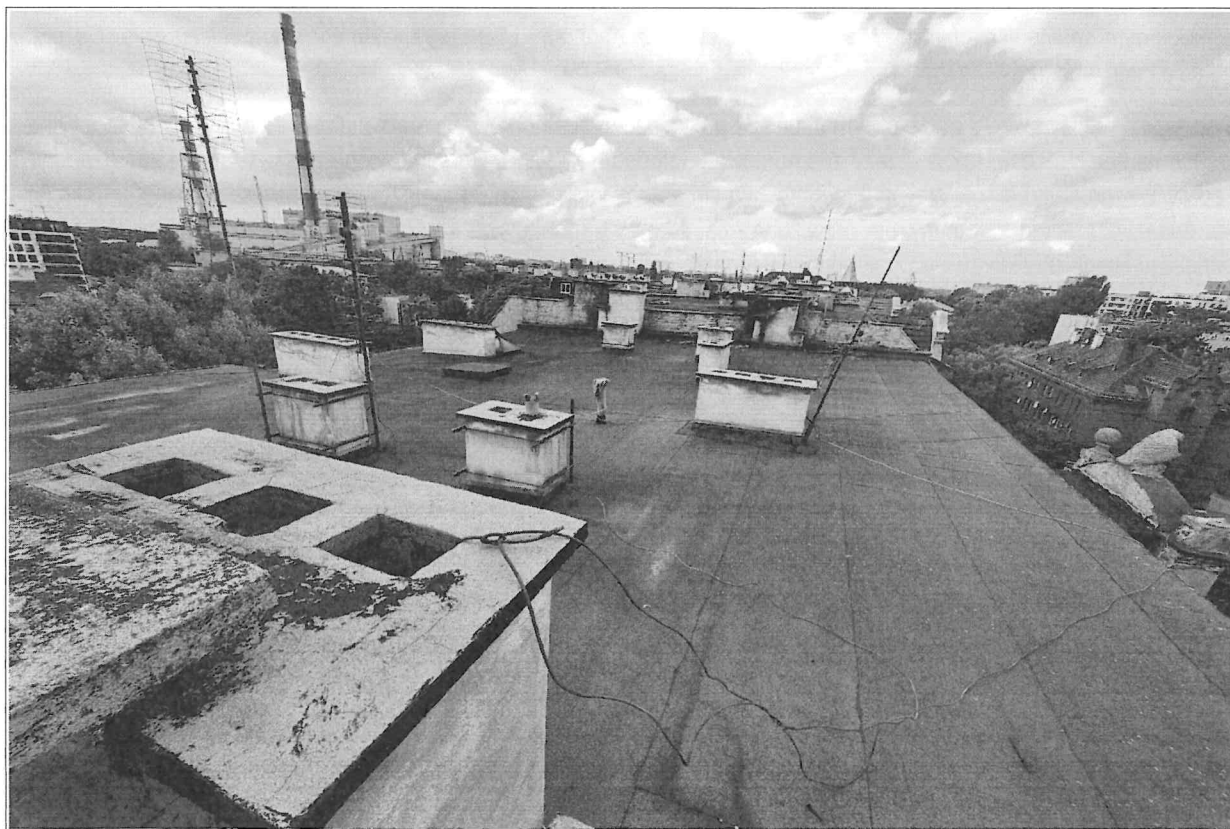
Fot. nr 47 – widok nieprawidłowo zakończonych kominów dla danego budynku, wszystkie kominy są zakończone w taki sposób, należy wykonać prawidłowe zwieńczenie wylotów bocznych kominów zgodnie z niniejszym opracowaniem.

- a) Należy wykonać przy okazji remontu kominów murowanych (obecnie miejscowo zły stan techniczny kominów ponad połacią dachu – kominy częściową spękane, poprzepalane, czapy betonowe także spękane, niezabezpieczone przez warunkami atmosferycznymi itp. np. obróbkami blacharskimi lub masami bitumicznymi) prawidłowe wyloty przewodów dla istniejących kominów murowanych zgodnie z w/w wytycznymi.
- b) Należy wykonać dla nowych indywidualnych przewodów, wentylacyjnych (wywiewnych) z rur spiro zakończenie ponad połacią dachu danych rur systemowych przy pomocy nasad typu Turbowent lub równoważnej.

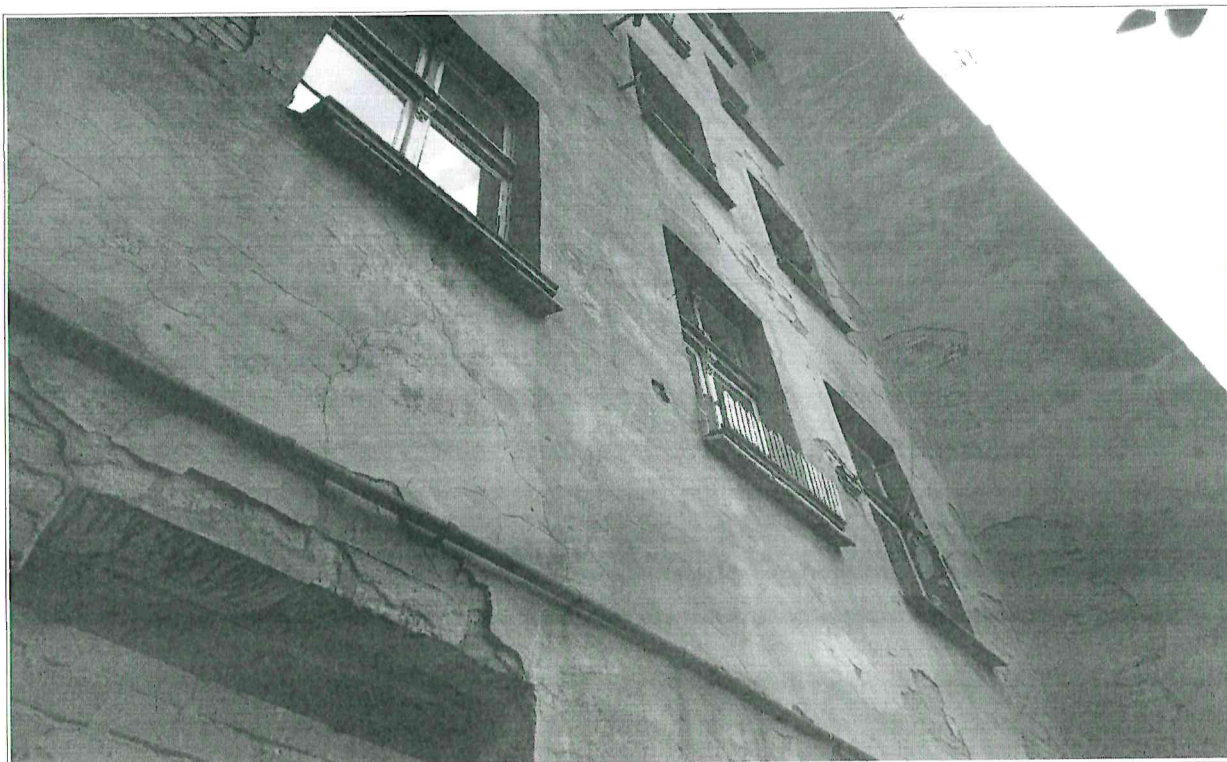
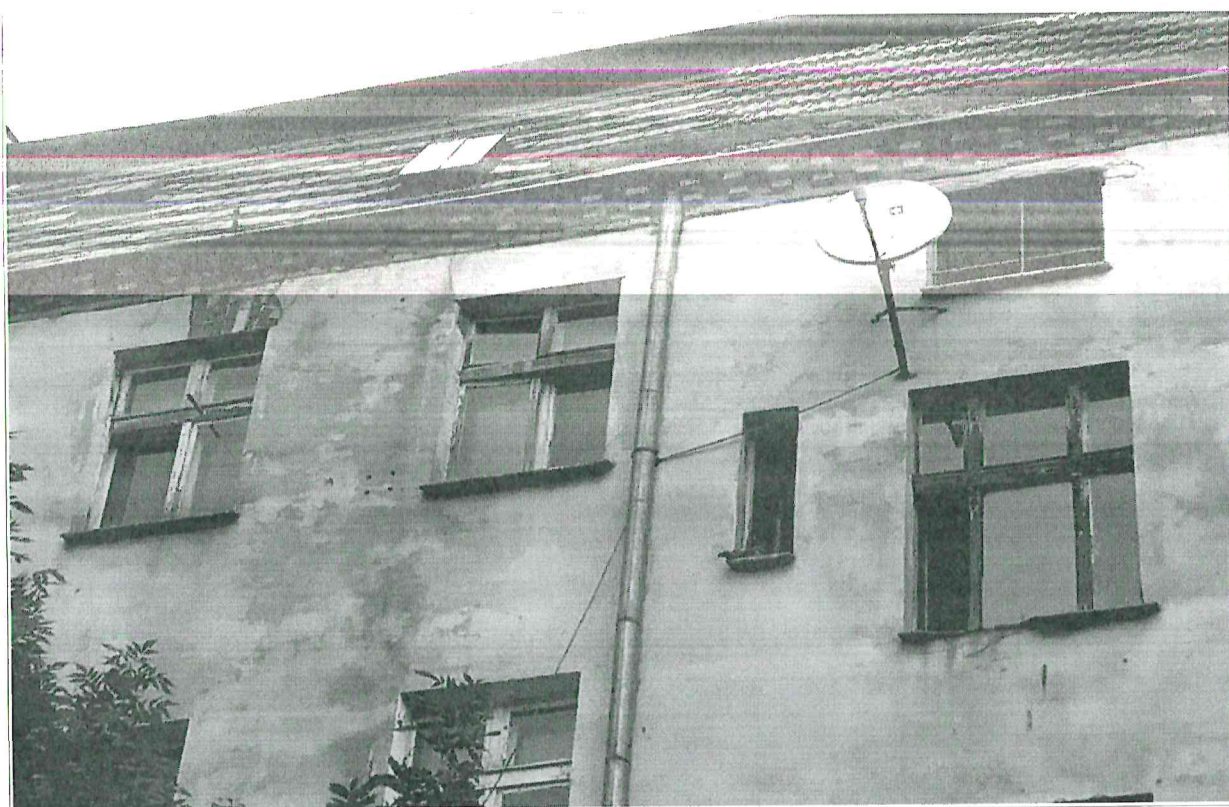
Fot. nr 50,51 – elewacja tylna budynku, widok miejscowych spękań i uszkodzeń gzymsu ceglanego budynku, należy wykonać niezwłoczne zabezpieczenie tynków i cegieł na gzymsie – skucie zmruszałych tynków i luźnych cegieł oraz tymczasowe zabezpieczenie danego gzymsu poprzez osiatkowanie do czasu remontu danego elementu budowlanego (uzupełnienie spoinowania, przemurowania cegieł, tynkowanie itp.). Obecnie dany element budynku zagraża życiu i zdrowiu osób postronnych będących w zasięgu upadku ewentualnych elementów tynku i cegły. Dodatkowo należy skuć wszystkie luźne i zmruszałe tynki z elewacji – zagrożenie oderwania się od muru i niekontrolowany upadek z wysokości.
