EKSPERTYZA TECHNICZNA BUDYNKU WIELORODZINNEGO

50-227 Wrocław, ul. Kleczkowska 40 dz. nr 3/7, AM- 5, obręb Kleczków.

WROCŁAW – LIPIEC 2021

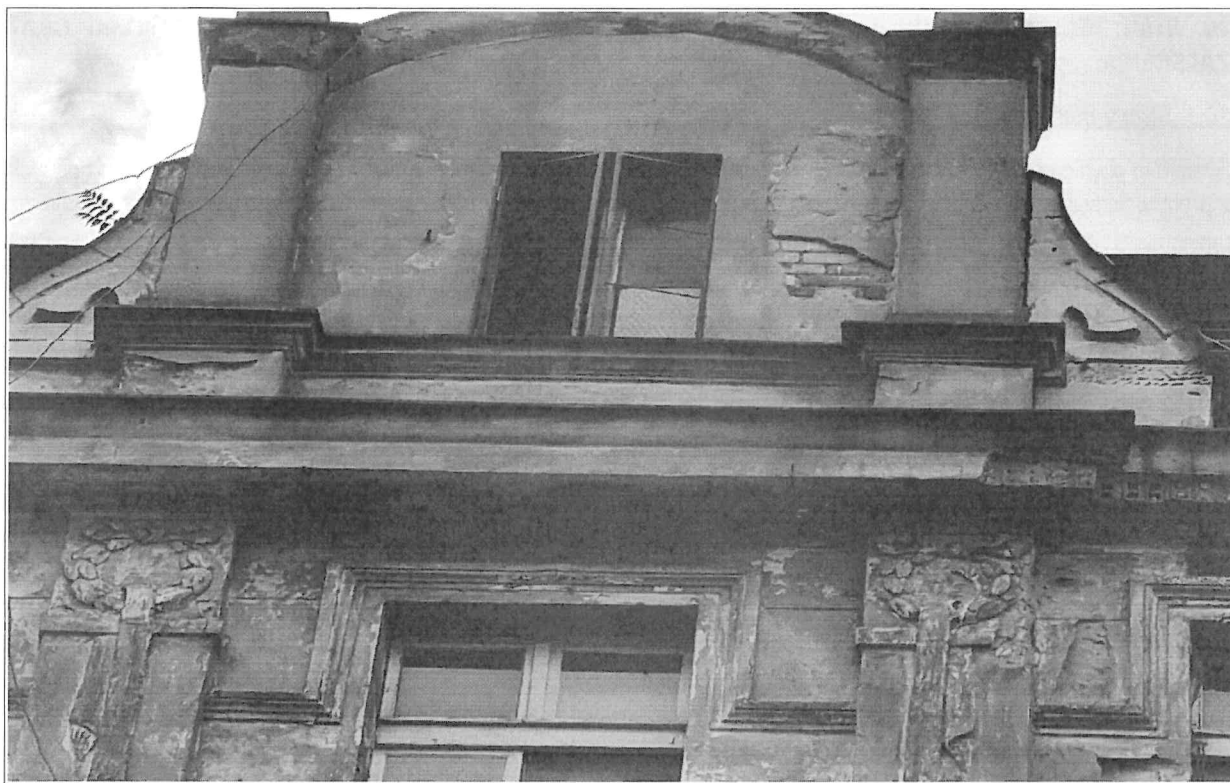
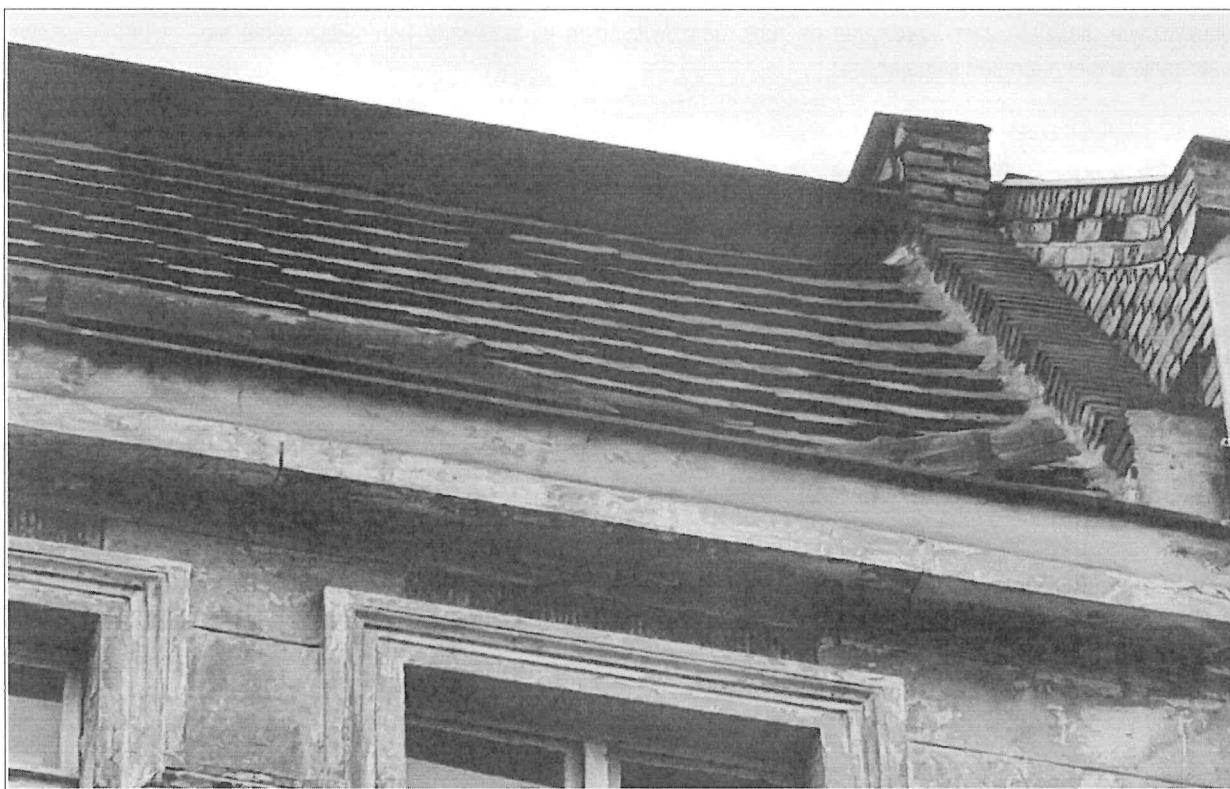
Fot. nr 52,53 – elewacja frontowa budynku, widoczne miejscowe spękania ścian zewnętrznych budynku, elementy gzymsu także zmurzałe i porażone przez korozję biologiczną. Całość obecnie należy zabezpieczyć, tj. skuć luźne elementy i gzyms osiatkować. Dodatkowo należy usunąć ze stromej połaci dachu – leżą tam luźne desek (kiedyś płotek przeciw śniegowy), zagrożenie dla osób postronnych na dole. Elementu ozdobne gzymsu należy odtworzyć na wzór istniejących (rysunki archiwalne) zgodnie z przyjętą technologią naprawy tego elementu, budynek znajduje się pod ochroną konserwatorską – tak więc technologię i zakres remontu należy uzgodnić na etapie projektu budowlanego z MKZ.

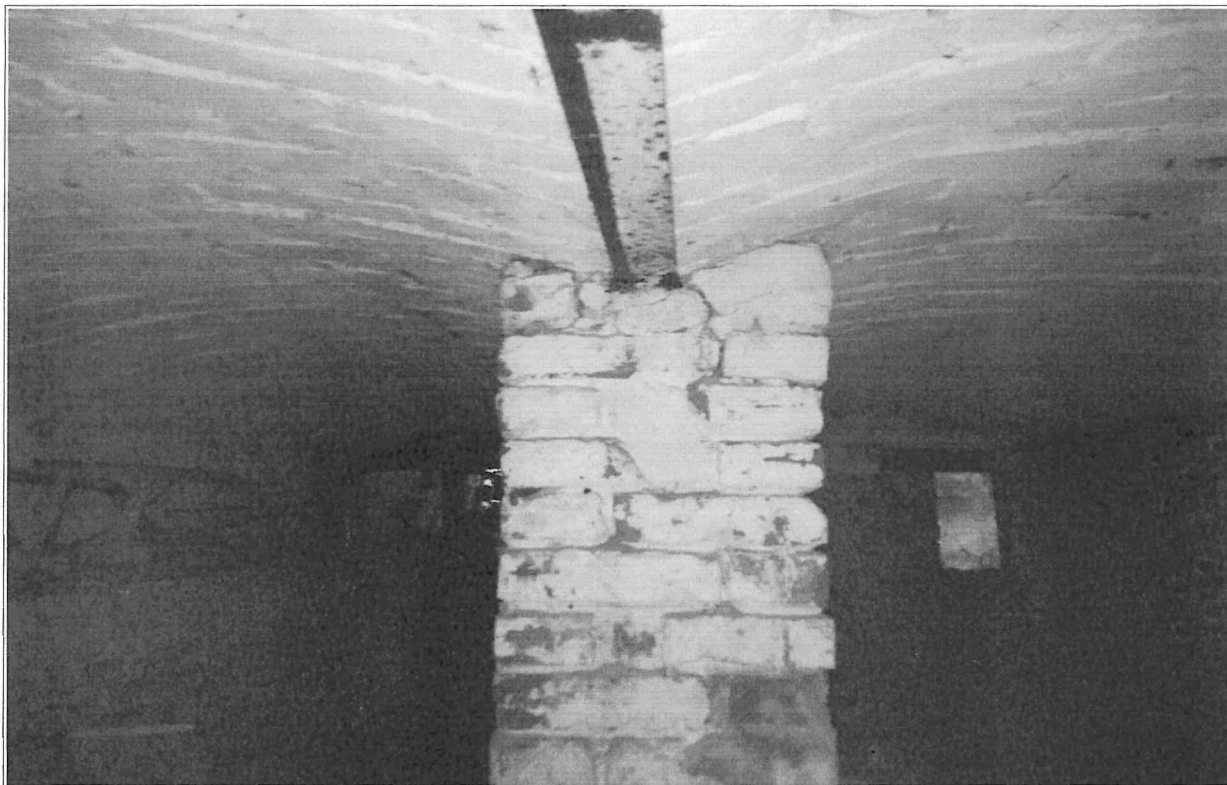
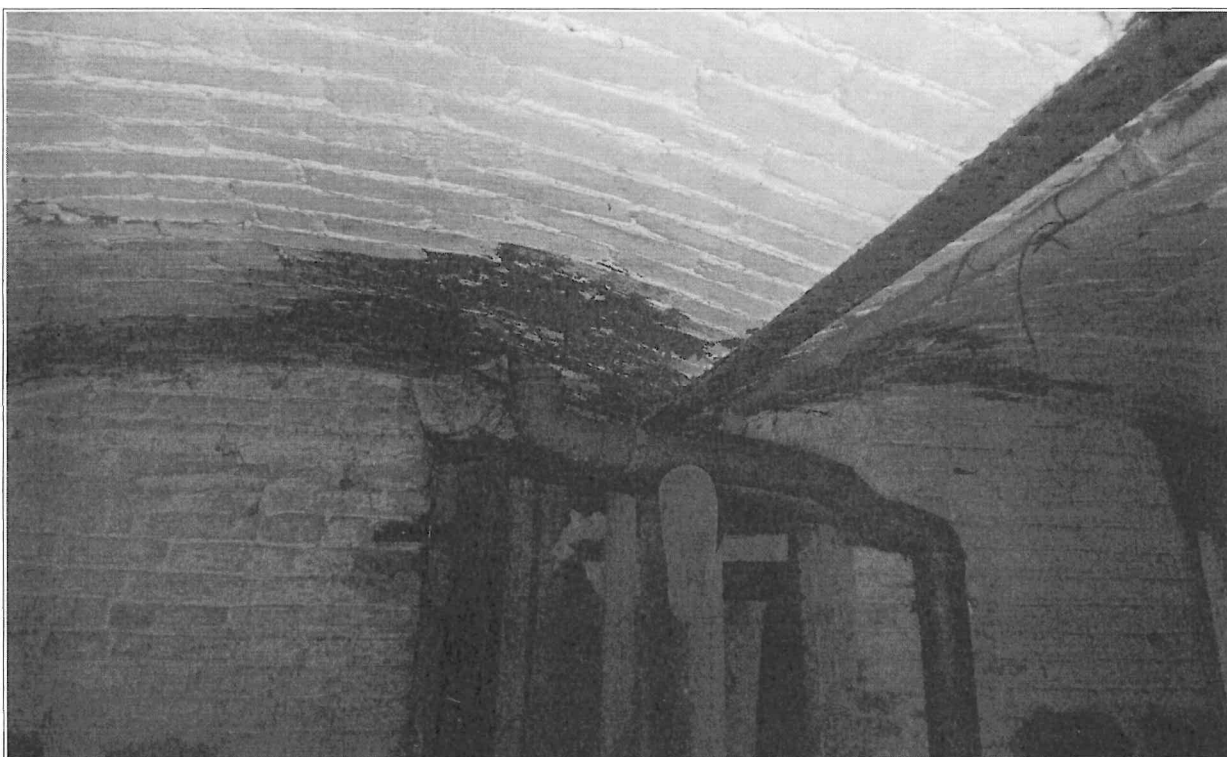
Fot. nr 66,67 – widok części stropu ceglanego typu Kleina i ścian pomieszczeń piwnicznych, widoczne uszkodzenia sklepień łukowych nad przejściami oraz instalacje prowadzone przez przegrody budowlane bez odpowiednich tulei ochronnych. Tynki na stropach oraz ścianach w większości zmuśrzałe, porażone korozją biologiczną. W pomieszczeniach piwnicznych występuje znaczne zawilgocenie posadzek, ścian i stropów. Należy wykonać kompleksowy remont pomieszczeń piwnic zgodnie z niniejszym opracowaniem dla każdego z elementów budowlanych.

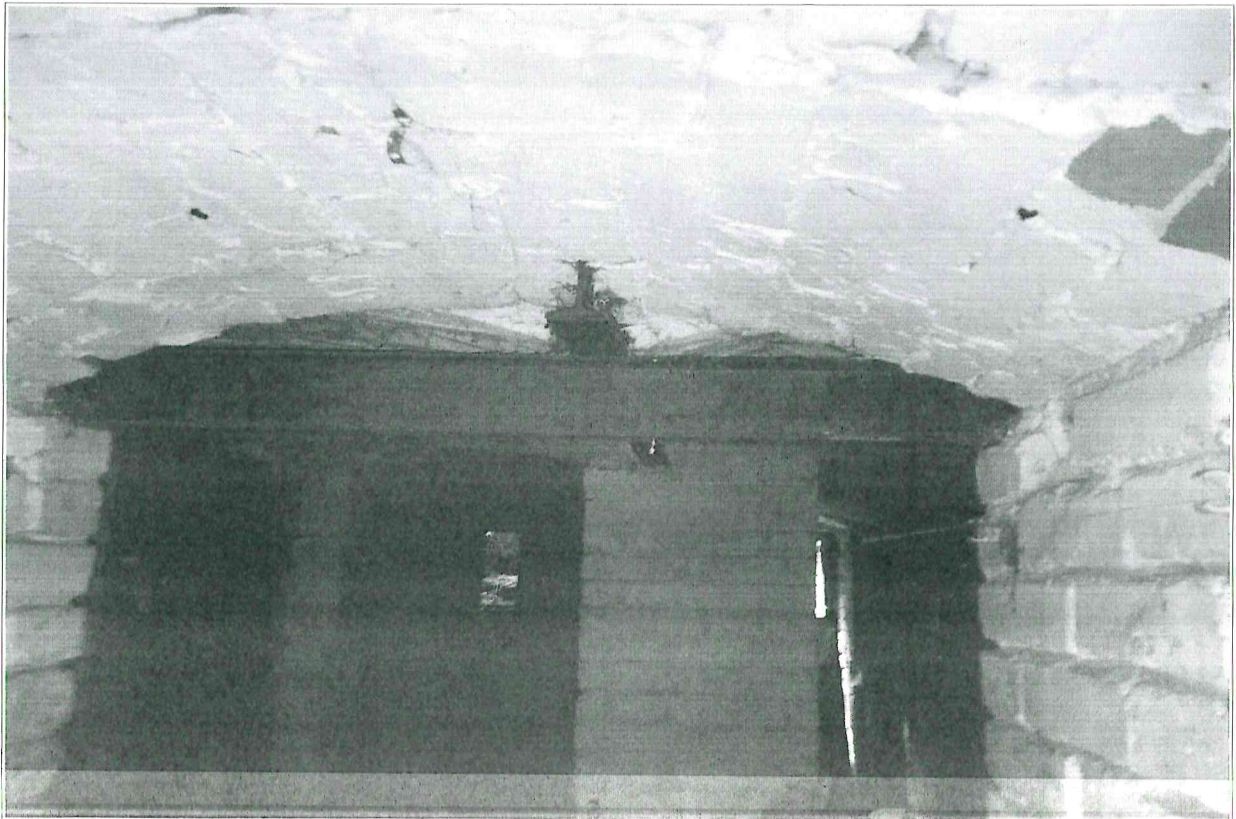
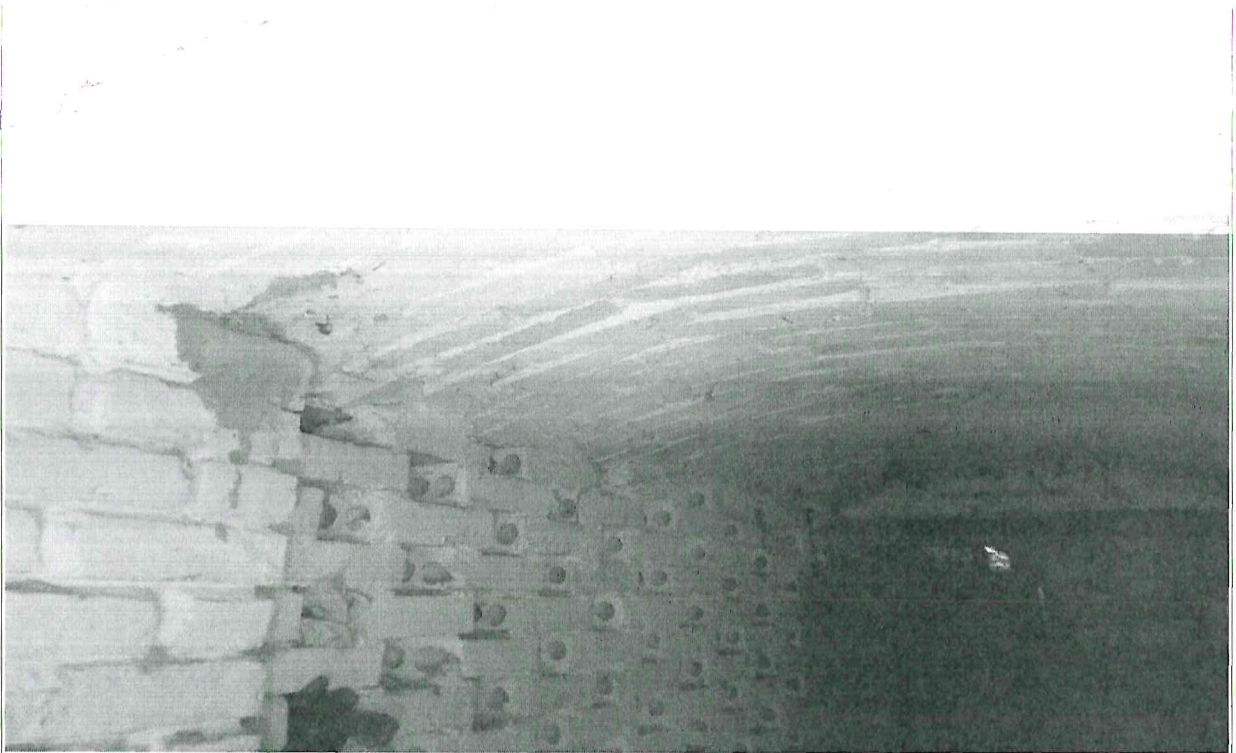
Fot. nr 68,69 – strop masywny typu Kleina z wypełnieniem ceglami ceramicznymi nad częścią pomieszczeń piwnicy, brak znaczących uszkodzeń konstrukcyjnych stropu, brak widocznych odkształceń i pęknięć konstrukcyjnych, miejscowo występują braki w spoinowaniu cegieł stropu, tynki na stropach zmurowane, nadają się tylko do skucia. Należy wykonać naprawę/ remontu tego rodzaju stropu zgodnie z przyjętą technologią w niniejszym opracowaniu.

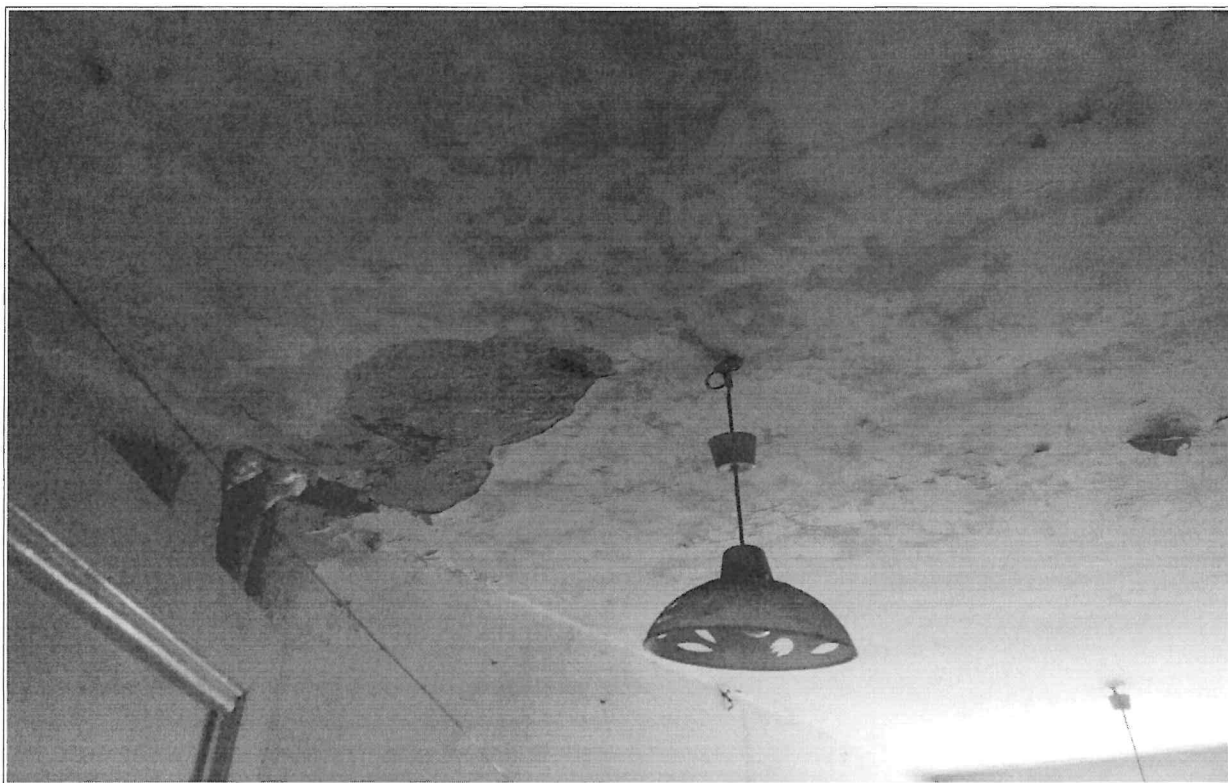
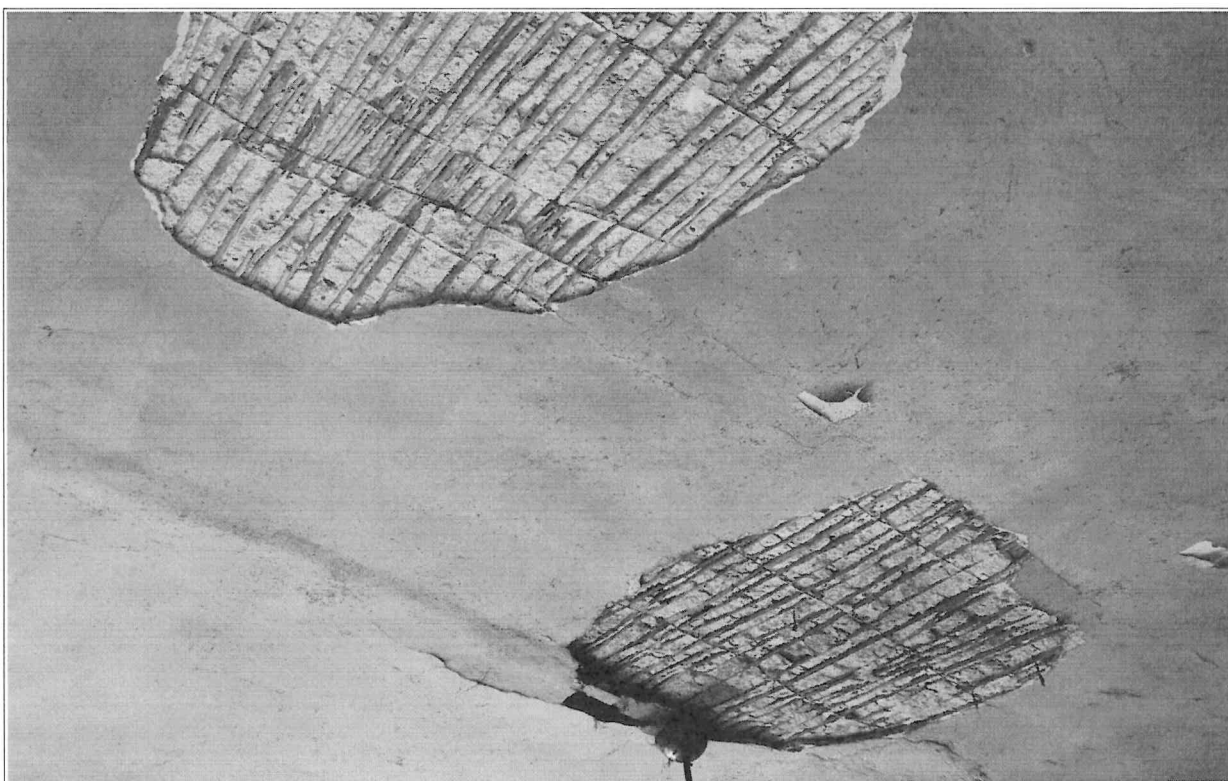
Fot. nr 70,71 – widok stropu nad lokalami mieszkalnymi, widoczne miejscowe zalania stropów poprzez nieszczelne instalacje wod.-kan oraz samowolnie wydzielone pomieszczenia łazienek przez lokatów, brak odpowiednich izolacji poziomych danych pomieszczeń łazienek, powoduje to nadmierne zawilgocenie stropów drewnianych (brak odpowiedniej wentylacji grawitacyjnej nawiewno-wywiewnej oraz izolacji przeciwwilgociowych). Dodatkowo na ostatniej kondygnacji lokalem zalewane wskutek nieszczelności połaci dachu.

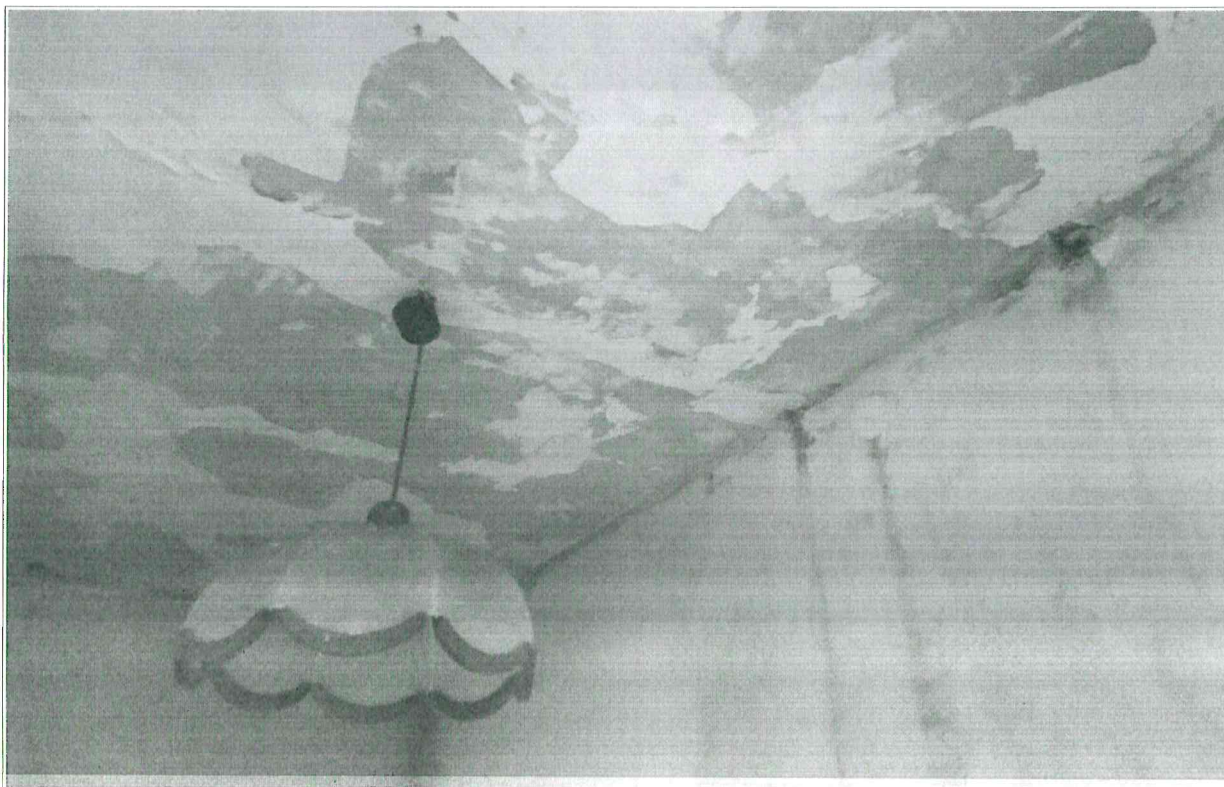
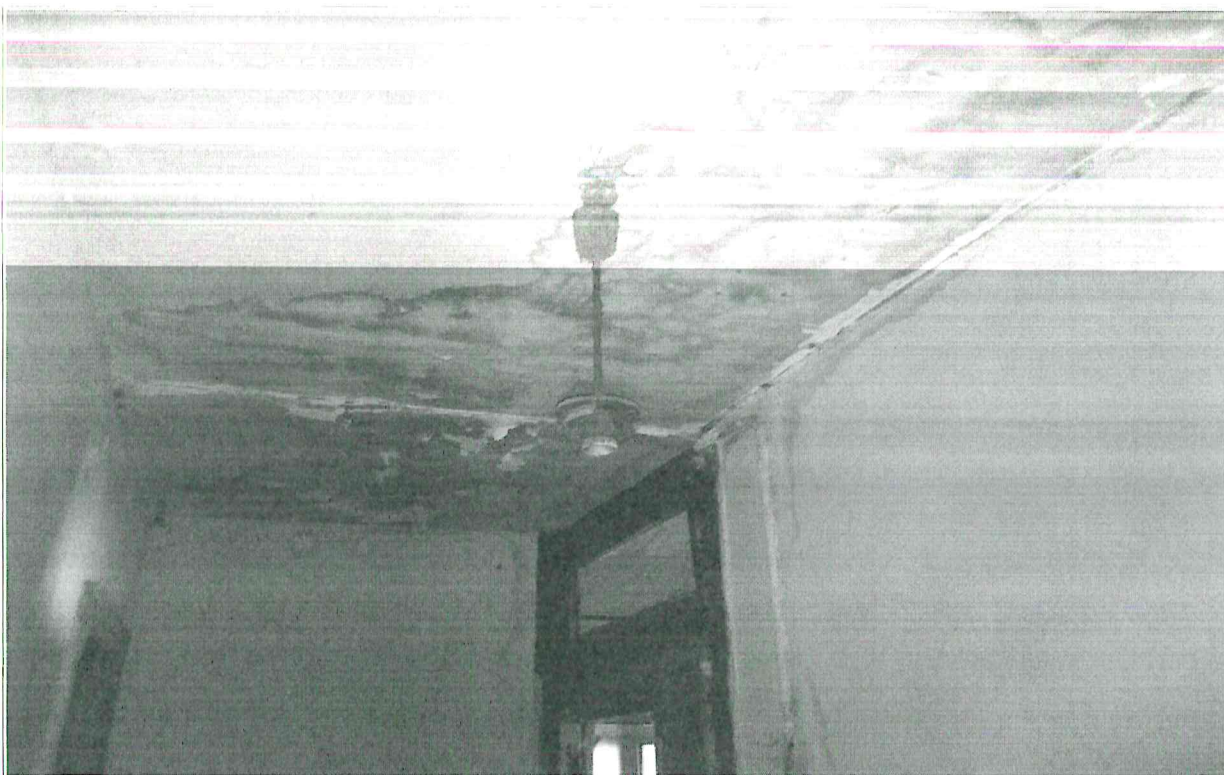
Fot. nr 72,73 – widoczne zalania stropów mieszkalnych, miejscowo występują ponadnormatywne ugięcia stropów, w większości lokali są jeszcze stare tynki wapienne na trzcinie. Obecnie dodatkowo drewniane stropu lokali wykazują już znaczne uszkodzenia warstw wykończeniowych (np. poprzez wydzieloną samowolnie łazienki oraz nieszczelne instalacje wod.-kan.) Należy przewidzieć w przyszłości remont/wymianę stropów zgodnie z niniejszym opracowaniem.

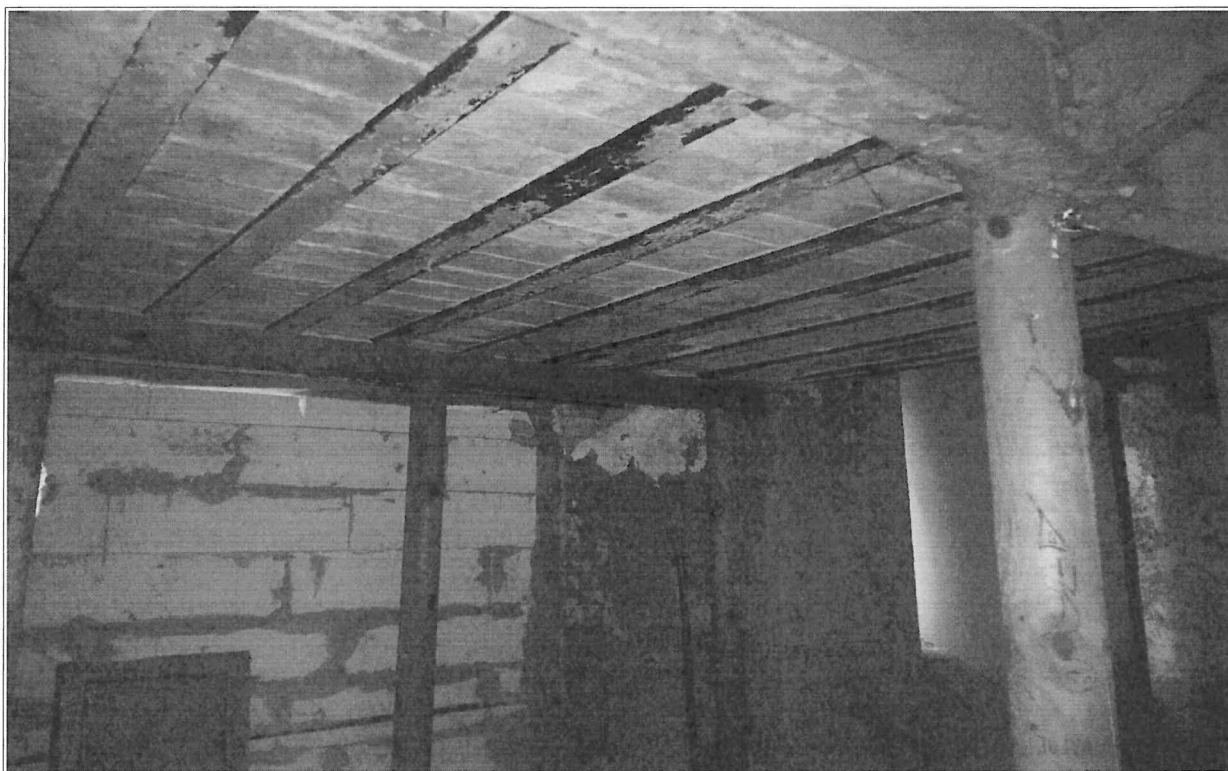
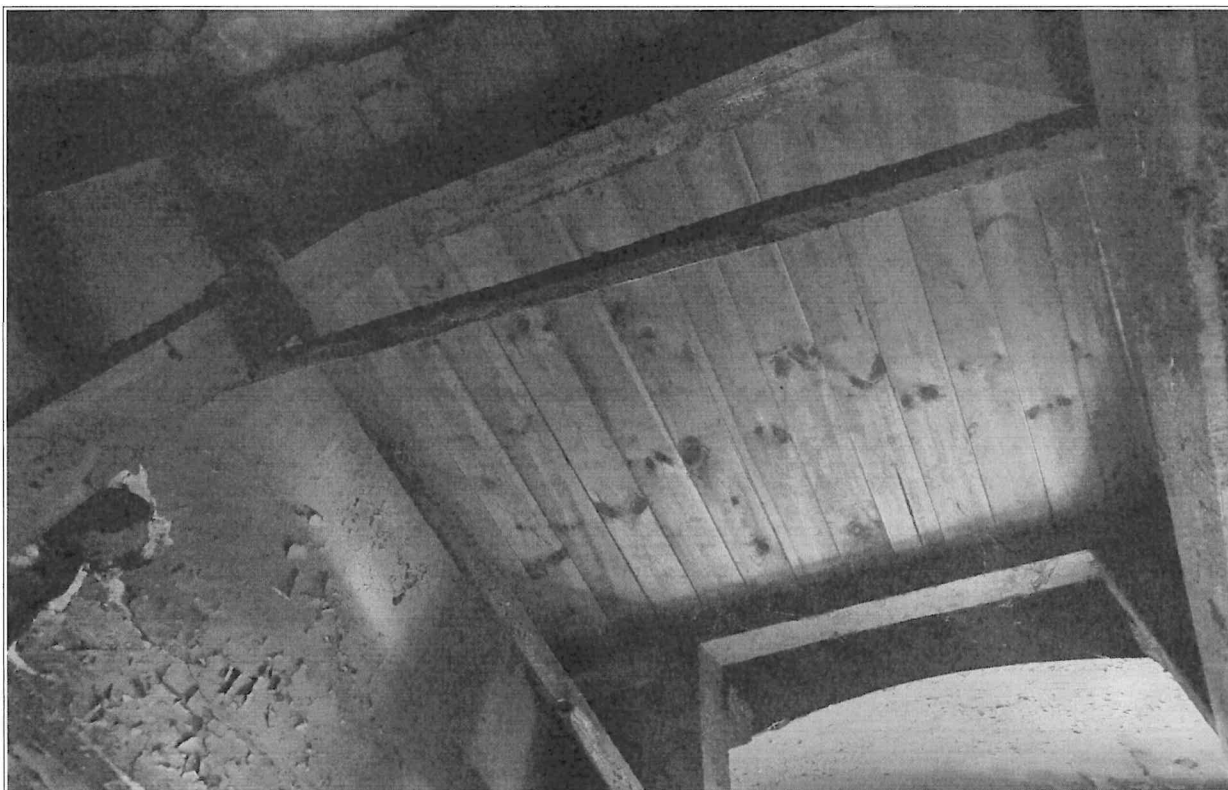
Fot. nr 74,75 – widok spoczników klatki schodowej, w części skuto tynki, widoczne obecnie stalowe belki wraz z wypełnieniem ceglanym, część spoczników w złym stanie technicznym, obecnie zabezpieczone poprzez pełne deskowanie i stemplowanie. Należy wykonać generalnym remont owych elementów konstrukcyjnych budynku poprzez oczyszczenie belek stalowych, zabezpieczanie ich antykorozyjnie oraz po dokładnym oczyszczeniu możliwe ich wzmocnienie poprzez dodatkowe podparcie w poprzek danych elementów. Część spocznika na parterze nadaje się tylko do wymiany na nowe elementy konstrukcyjne, np. poprzez zastosowanie systemowego stropu WPS lub równoważnego.

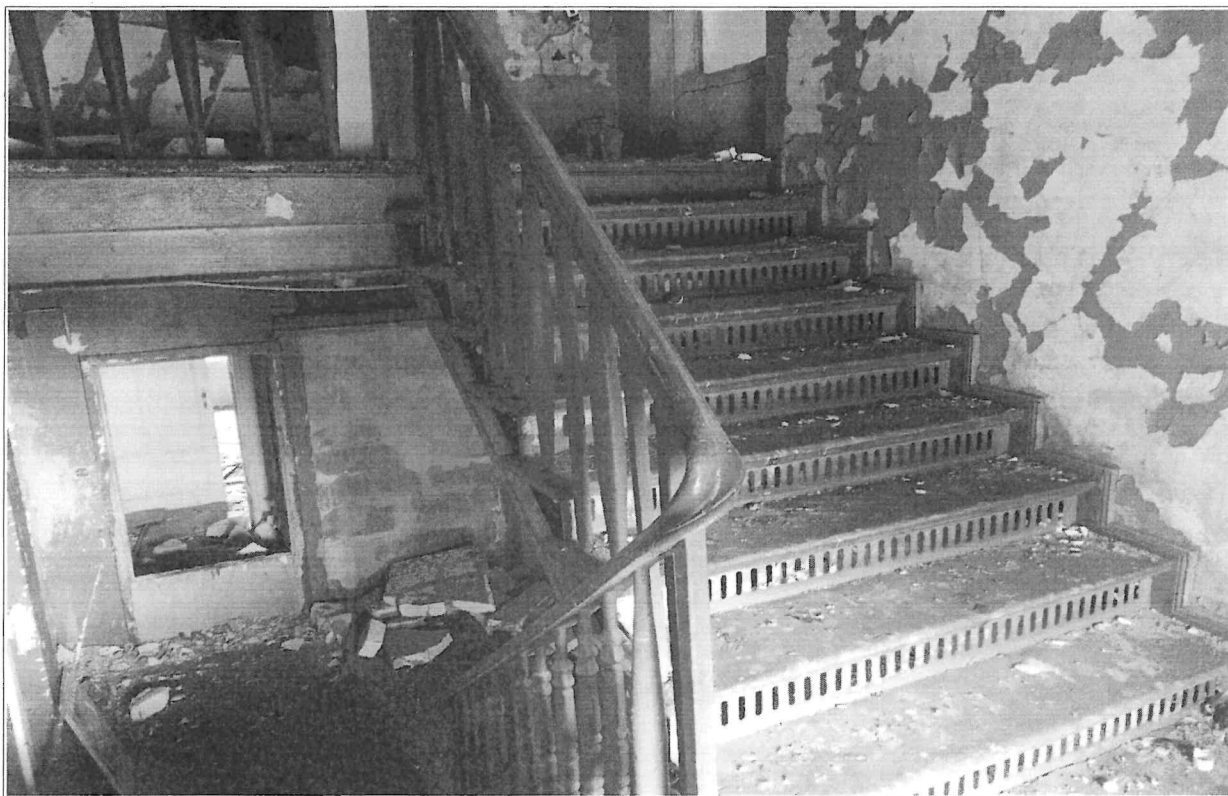
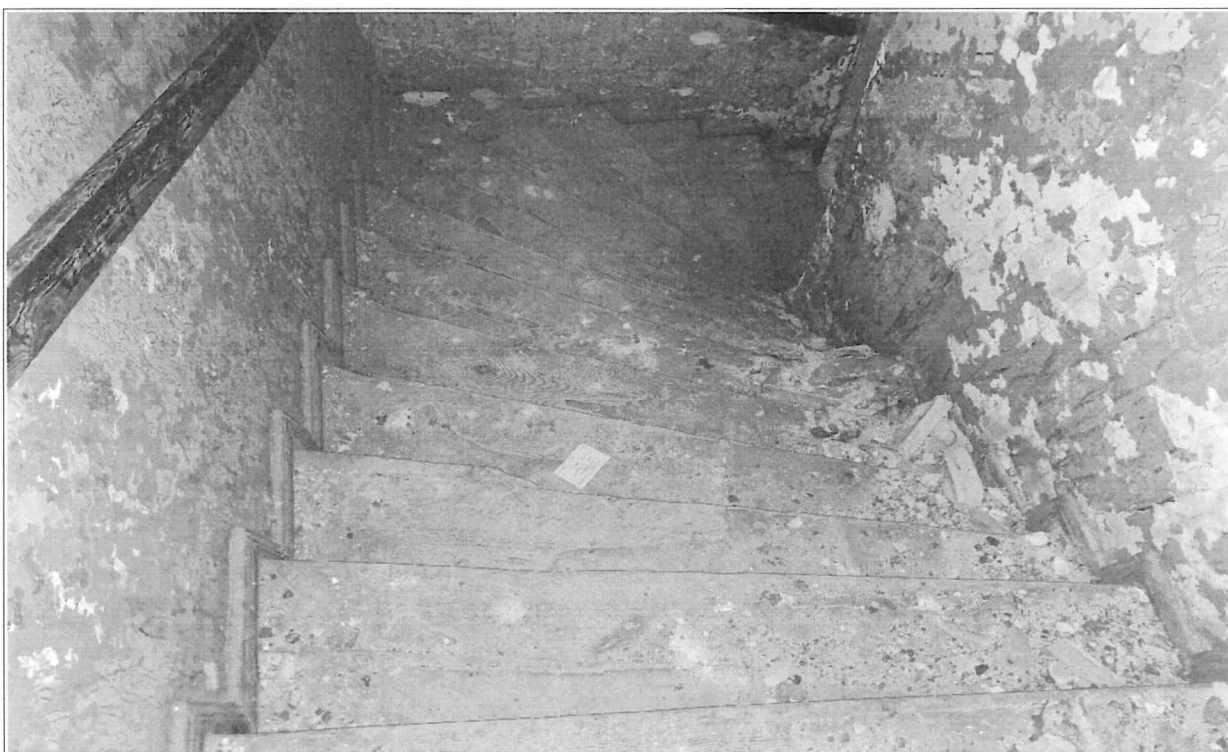
Fot. nr 76,77 – widok biegów schodowych, stopnie schodowe wytarte, drewno nie zabezpieczone, nie impregnowane, należy wykonać remont biegów schodów – poprzez wymianę stopni na nowe lub poprzez uzupełnianie żywicami ubytków schodów, montażu wykładziny PVC na stopniach wraz z zabezpieczeniem stalowymi kątownikami krawędzi schodów przez nadmierną eksploatacją. Po tym należy wykonać impregnację i malowanie elementów drewnianych specjalnymi impregnatami oraz farbami do drewna. Należy dodatkowo stalowe elementy oczyścić mechanicznie i wykonać och zabezpieczenie antykorozyjne poprzez malowanie specjalnymi farbami do metalu. Dodatkowo należy wykonać uzupełnienie tralek w balustradzie oraz wzmocnienie samej balustrady (odpowiedni montaż do podłoża), obecnie balustrada jest niestabilna.

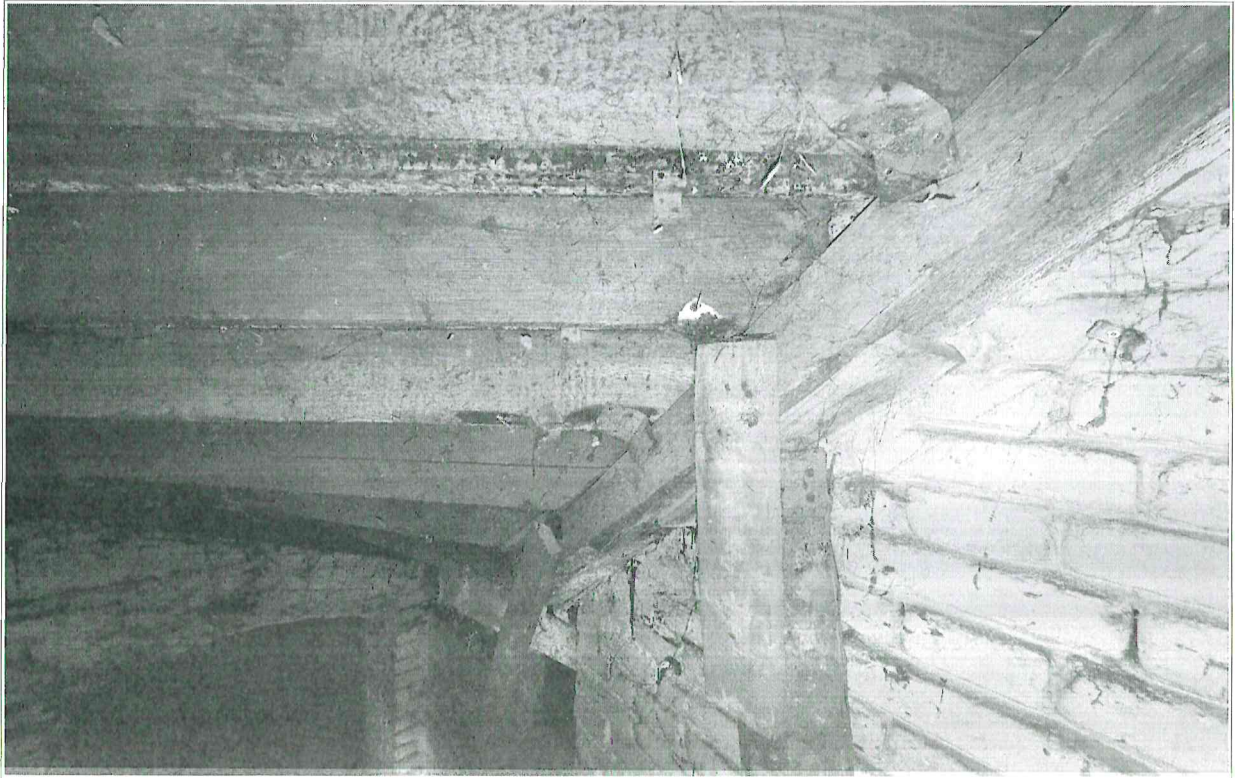
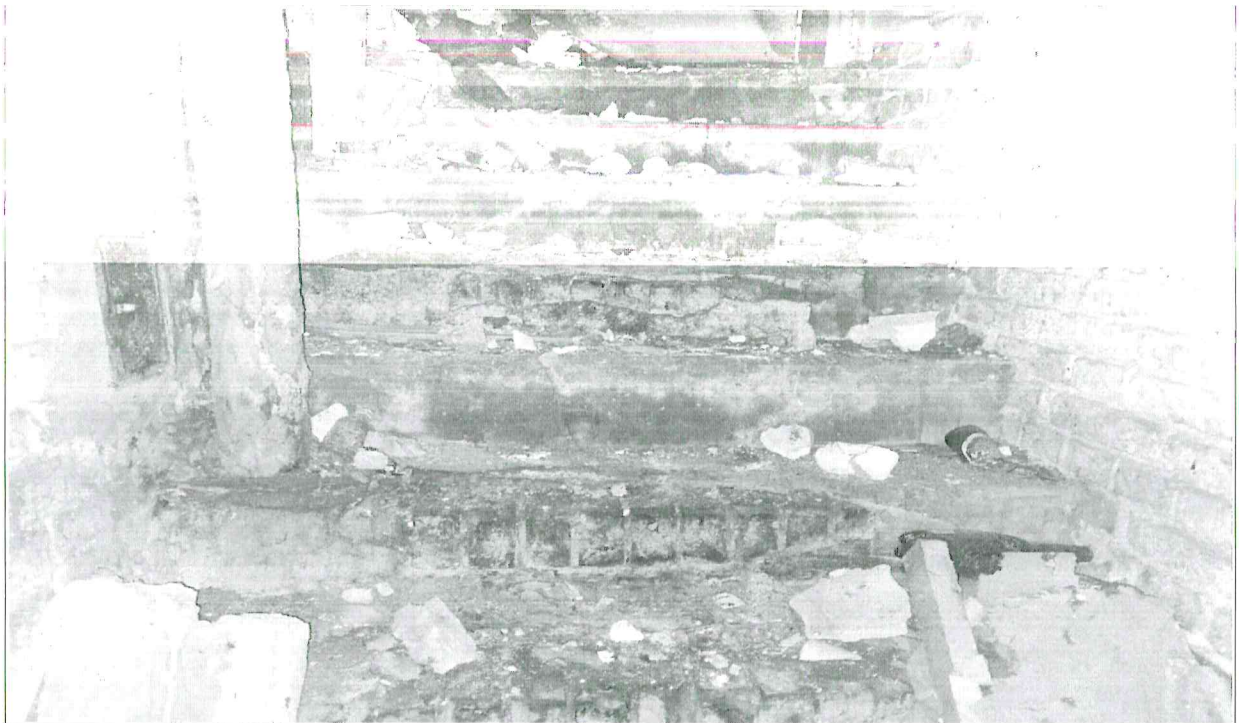
Fot. nr 78,79 – widok prowizorycznego podparcia schodów parteru na klatce schodowej, elementy konstrukcyjne wykazują już znaczne zużycie wskutek zawilgocenie w budynku oraz korozji elementów stalowych, brak odpowiedniego zabezpieczenia antykorozyjnego oraz od kilkudziesięciu lat brak bieżącej konserwacji tych elementów. Dodatkowo widok schodów do piwnicy, schody ceglano - betonowe, znaczna degradacja i zmurzenie cegły, poprzez bardzo duże zawilgocenie danych elementów, całość schodów na parterze oraz do piwnicy nadają się tylko do generalnego remontu lub przebudowy, obecnie w/w elementy stwarzają zagrożenie życia i zdrowia podczas ich użytkowania. Obecnie należy dodatkowo zabezpieczyć biegu schodów poprzez ich podstemplowanie. Brak bieżącej konserwacji od lat sprawił, iż w/w elementy w znacznym stopniu uległy destrukcji.

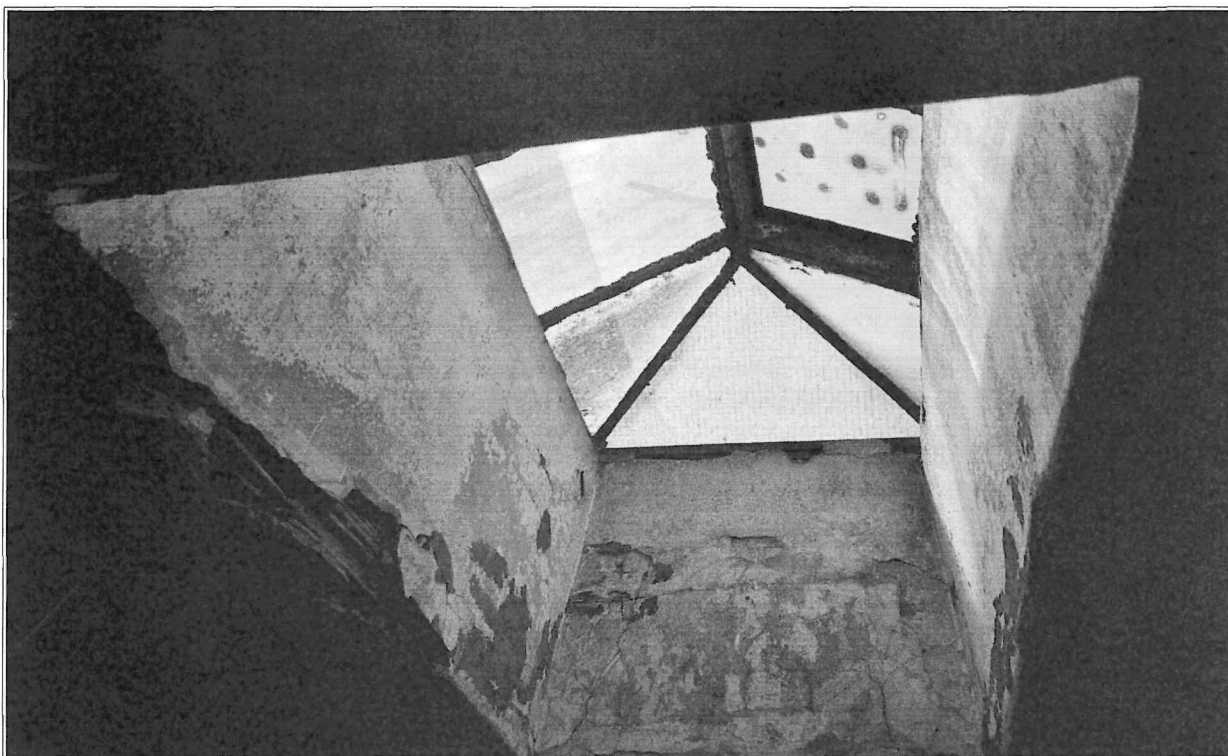
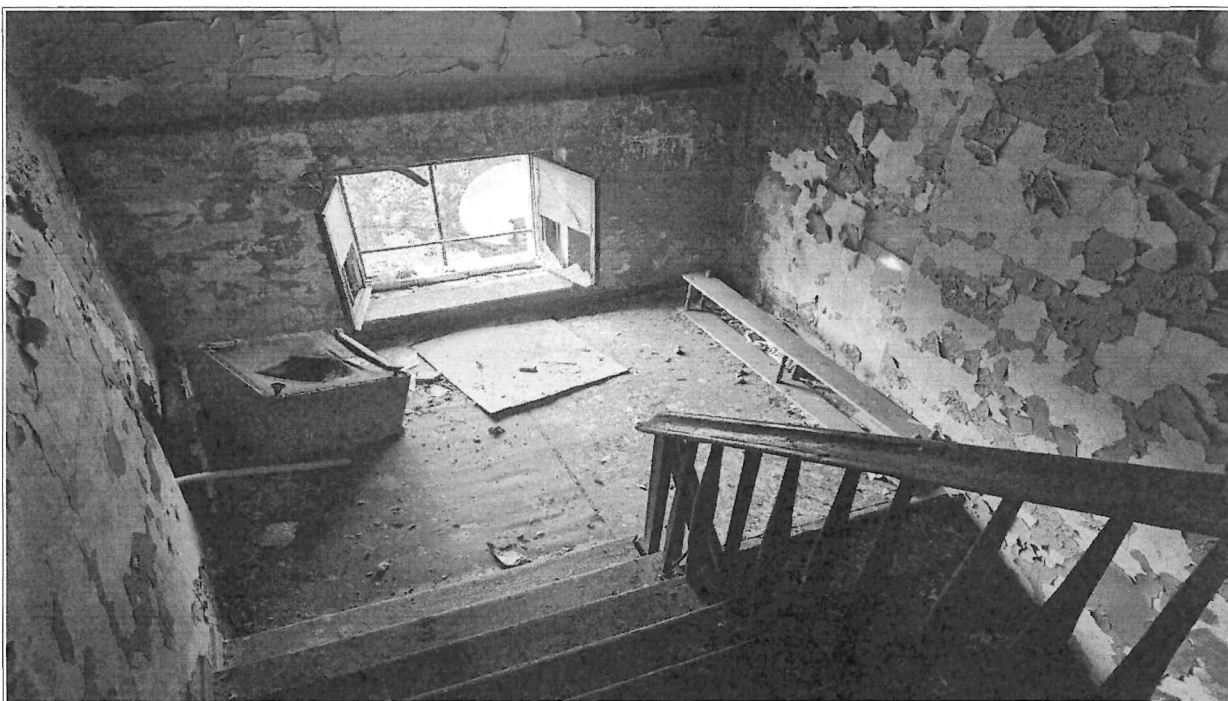
Fot. nr 80, 81 – widok stropodachu nad klatką schodową, występują liczne stare jak i nowe zalania wodą opadową wskutek nieszczelności połączeń dachu, należy wykonać skucie całych tynków na klatce schodowej w tej części, po skuciu tynków należy wykonać uzupełnienie desek lub ich wymianę na płytę OSB i wykonać systemową zabudowę g-k na sufitach w obrębie klatki schodowej. Dodatkowo widok klatki schodowej, obecnie całość tynków nadaje się do skucia i wykonania nowych wraz z malaturą. Należy wykonać wymianę świetlika dachowego na nowy, obecny nie spełnia już bezpieczeństwa konstrukcji (skorodowane elementy stalowe i szyby nie spełniające obecnych warunków technicznych) oraz nie zapewnia odpowiedniej izolacyjności cieplnej. Obecnie cała klatka schodowa nadaje się do generalnego remontu.

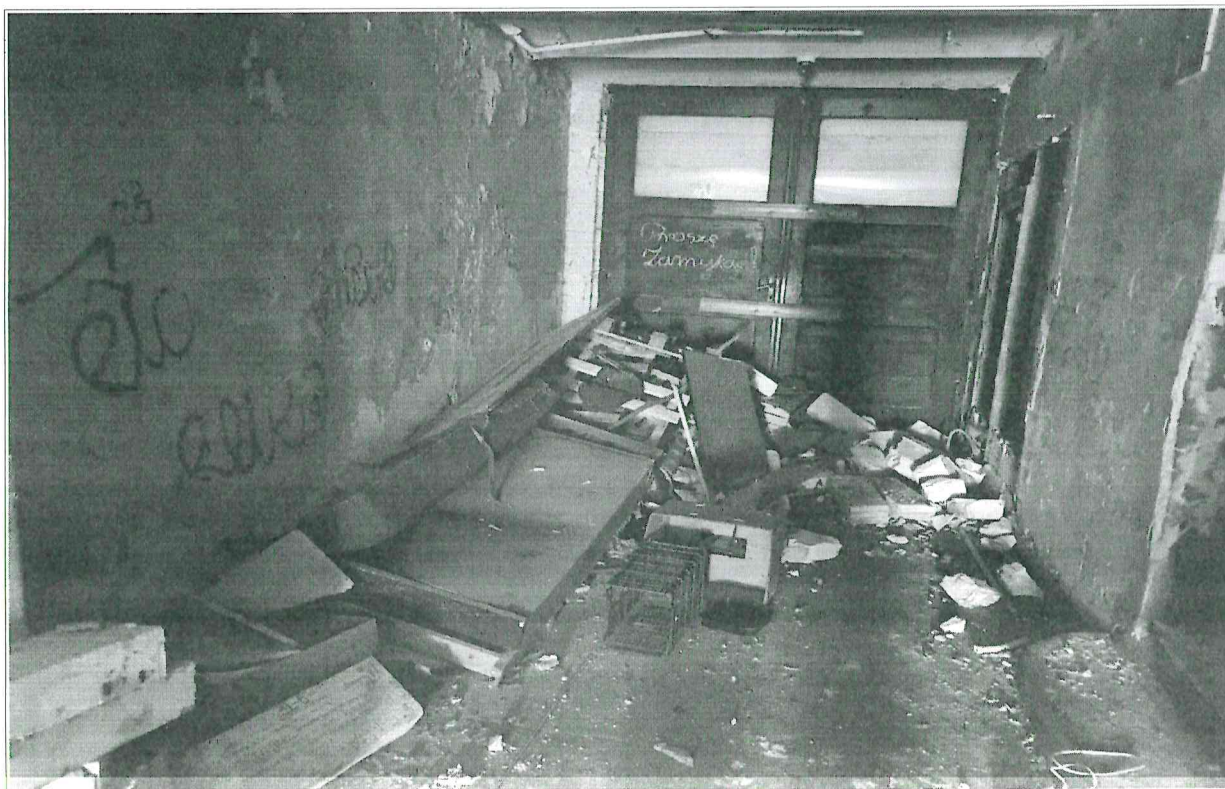
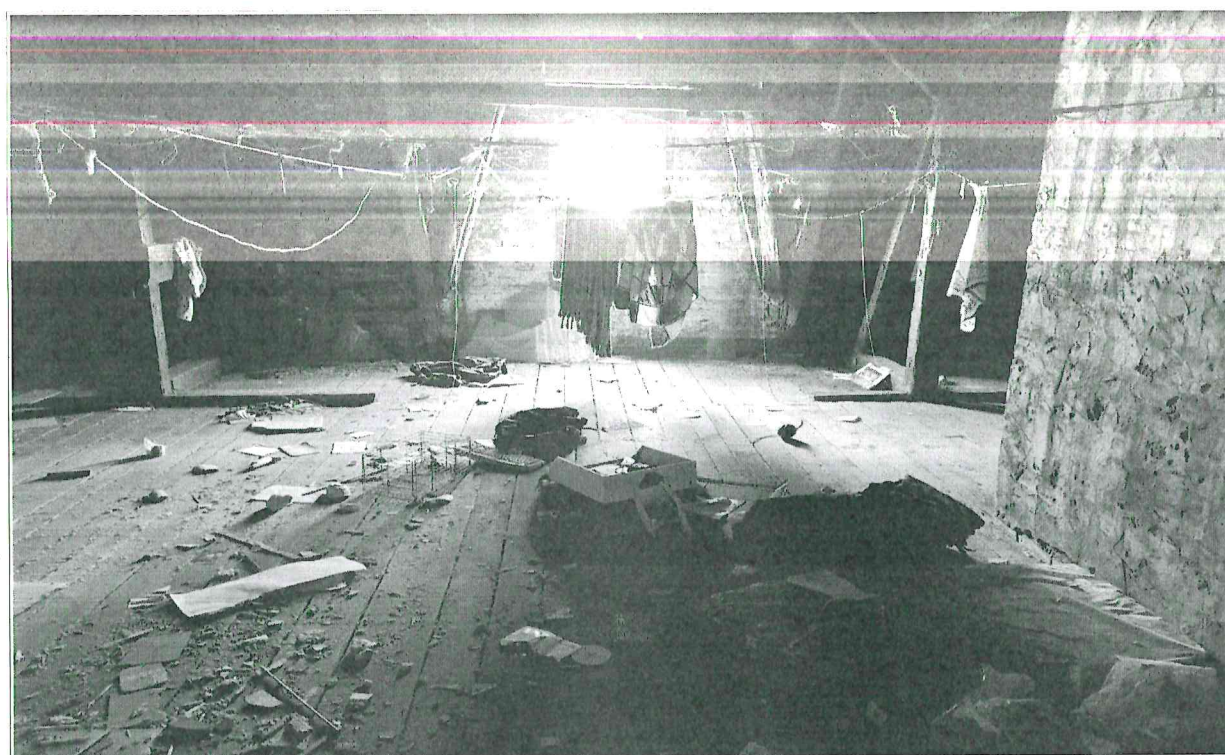
Fot. nr 83,84 – w całym budynku od piwnicy, poprzez wszystkie kondygnacje, po strych zalegają sterty śmieci, gruzu itp. Dany stan doprowadza do akumulacji wilgoci w całym budynku oraz zagraża bezpieczeństwu pożarowemu w obiekcie. Należy wykonać generalne sprzątanie budynku w celu usunięcia w/w zanieczyszczeń powodujących dodatkową degradację budynku. Obecnie budynek nie nadaje się do użytkowania z powodu znacznej degradacji elementów konstrukcyjnych oraz wykończeniowych oraz całkowitej dewastacji instalacji wewnętrznych.

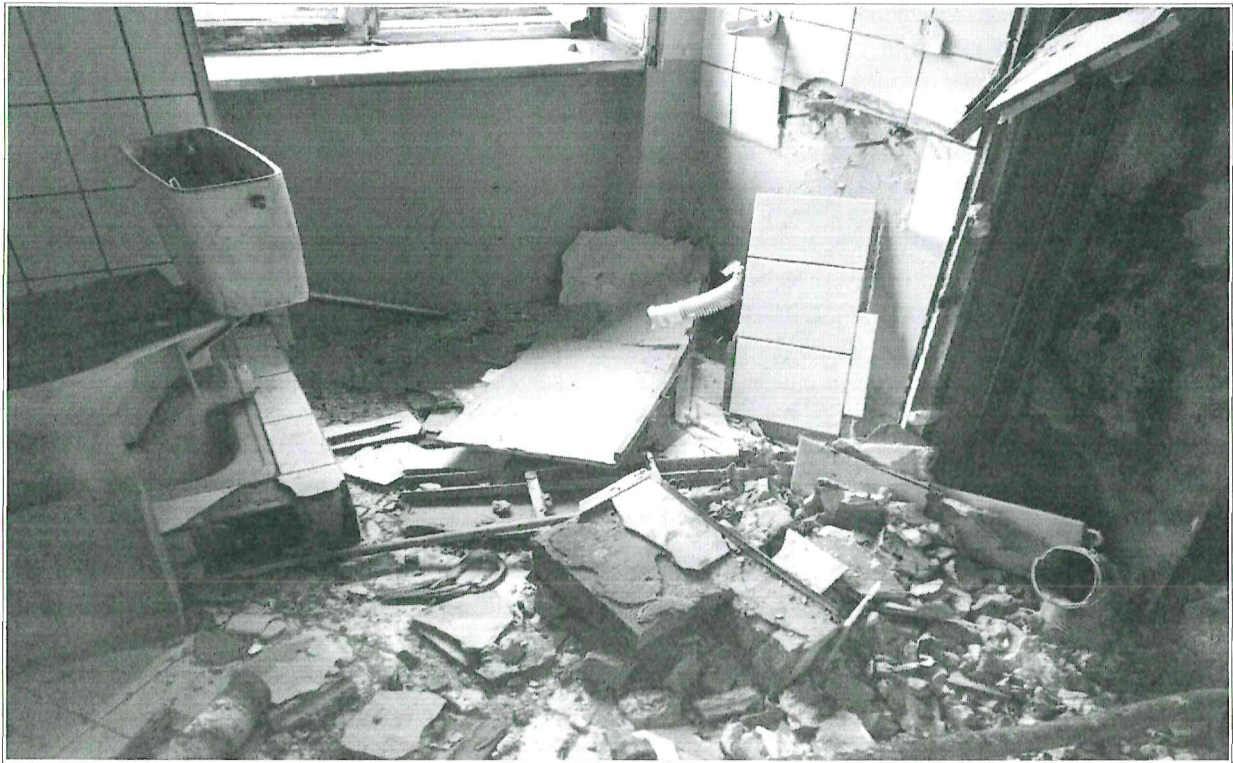
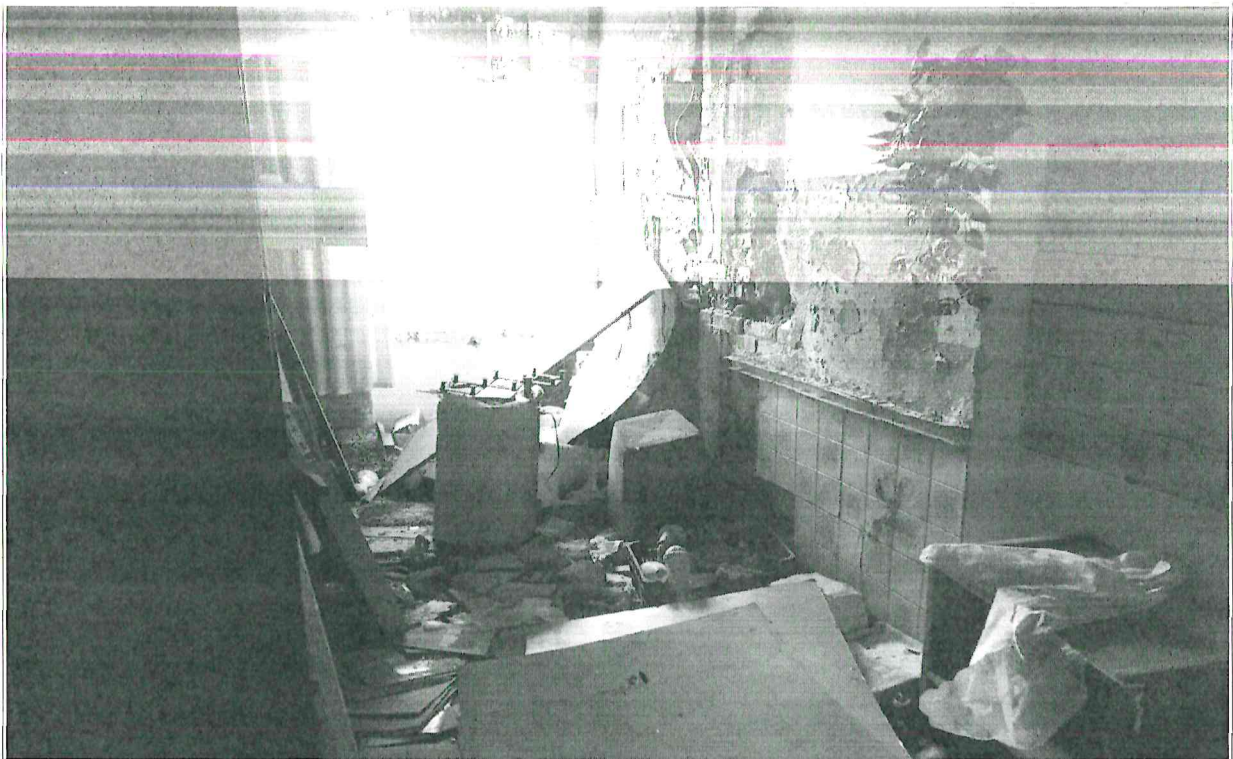
Fot. nr 95,96 – widoczne zniszczone łazienki wraz z instalacjami wod.-kan., całość instalacji sanitarnych uszkodzona i zdekompletowana, należy wykonać nowe instalacje sanitarne w całym obiekcie.
