EKSPERTYZA TECHNICZNA BUDYNKU WIELORODZINNEGO

50-227 Wrocław, ul. Kleczkowska 40 dz. nr 3/7, AM- 5, obręb Kleczków.

WROCŁAW – LIPIEC 2021

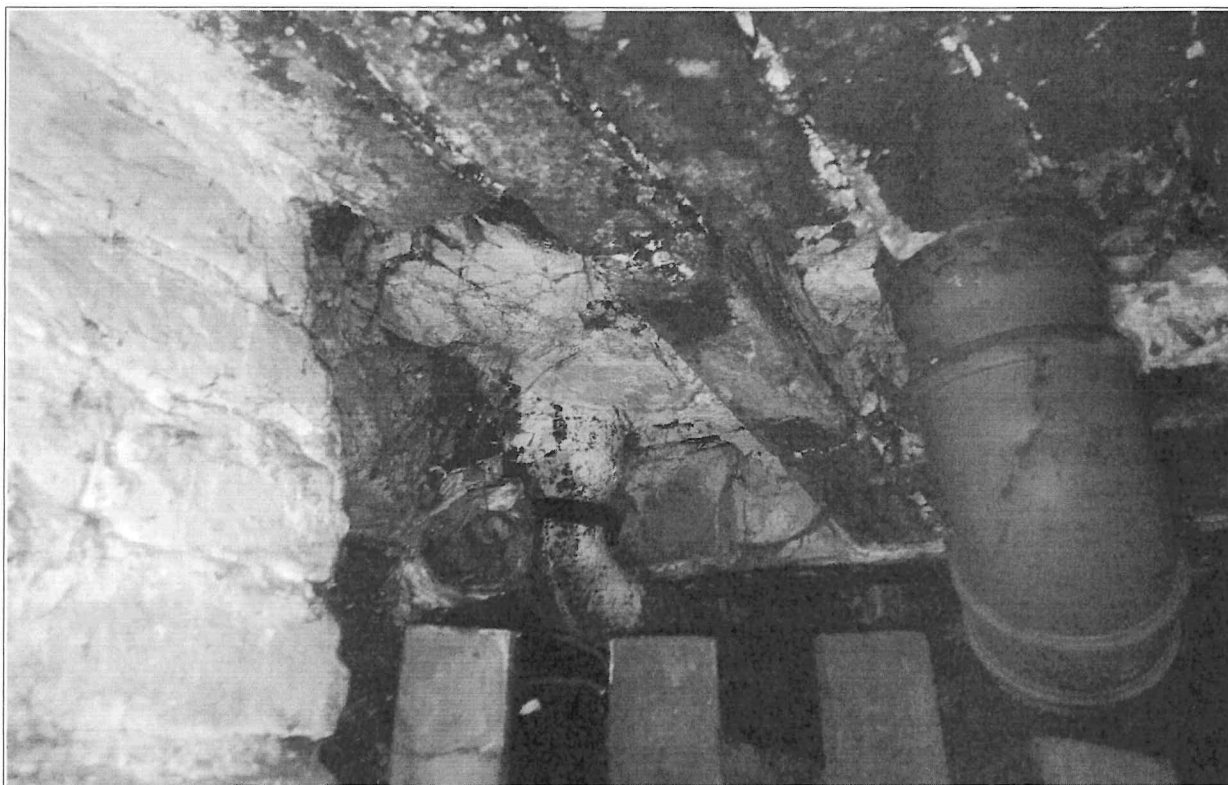
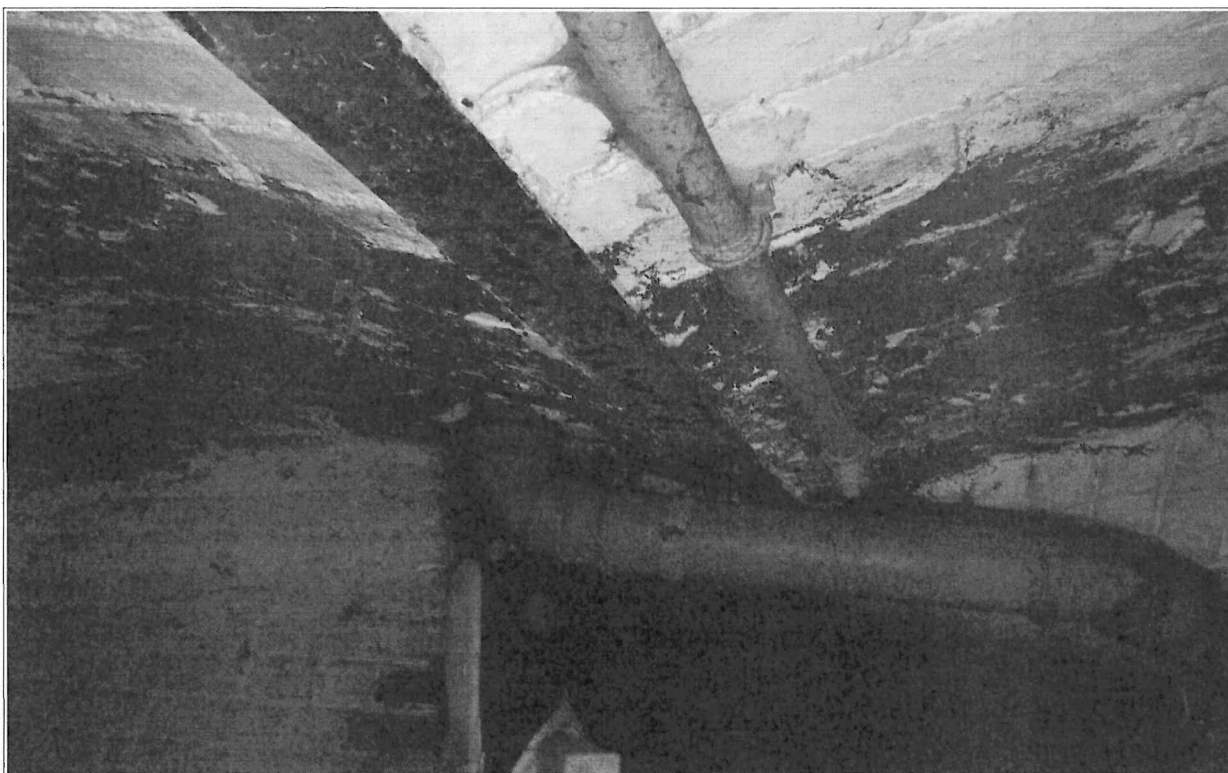
Fot. nr 97,98 – widok skorodowanych instalacji wod.-kan. instalacje nie były poddawane od wielu lat bieżącej konserwacji – całość instalacji wod.-kan. oraz gazowej do wymiany na nowe zgodnie z niniejszym opracowaniem.
