EKSPERTYZA BUDOWLANA

dot. określenia stanu technicznego budynku mieszkalnego,

**wielorodzinnego przy ulicy Płóńskiego 10-12 we Wrocławiu, usytuowanego
na działce nr 30, AM-15, obręb Leśnica**

OPRACOWANIE Marzec 2019

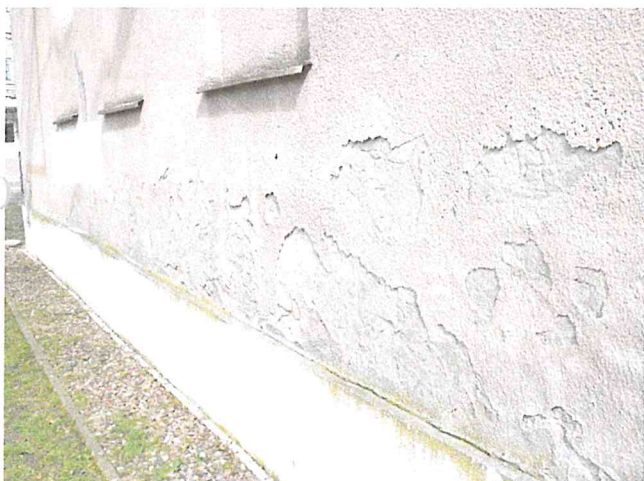
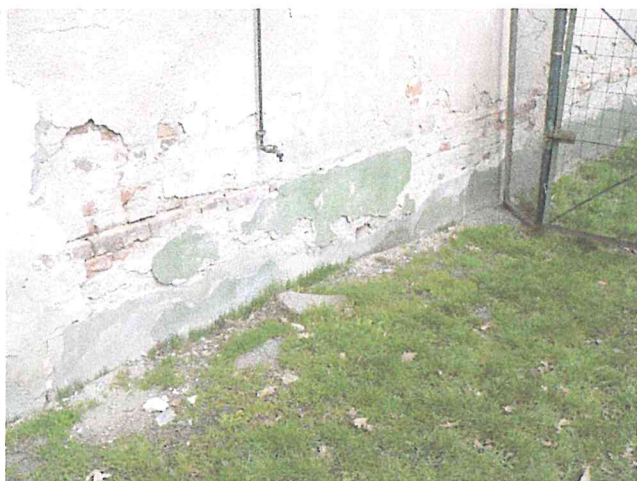
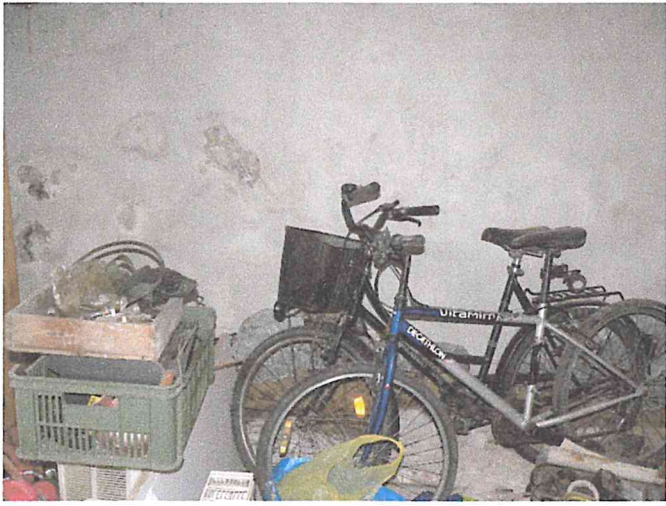
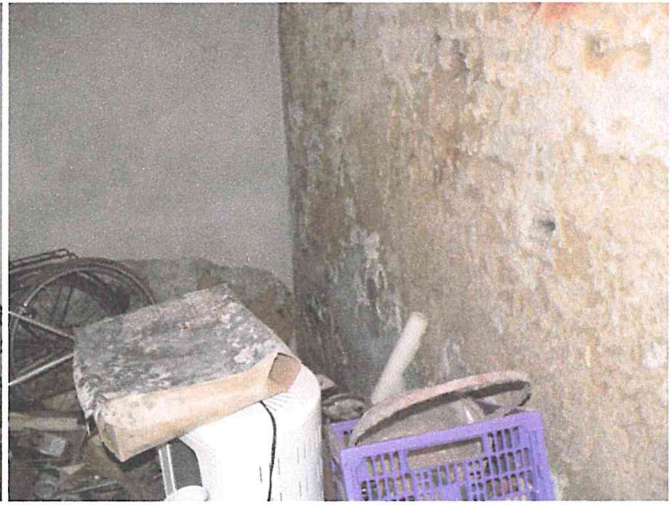
W pomieszczeniach piwnic ściany bez spękań i zarysowań. Tynki na ścianach zmurszałe i odparzone wskutek nadmiernego zawilgocenia, w szczególności na ścianach od strony parku i frontowej, w strefie przyposadzkowej w piwnicy. [fot. 1,2,3,4]

Zalecane jest poprawne wykonanie izolacji przeciwwilgociowej, wzmocnienie gruntu wzdłuż uszkodzonych ścian, sprawdzenie ciągłości drenażu.

Po wykonaniu powyższego należałoby odtworzyć żwirową opaskę wokół budynku.

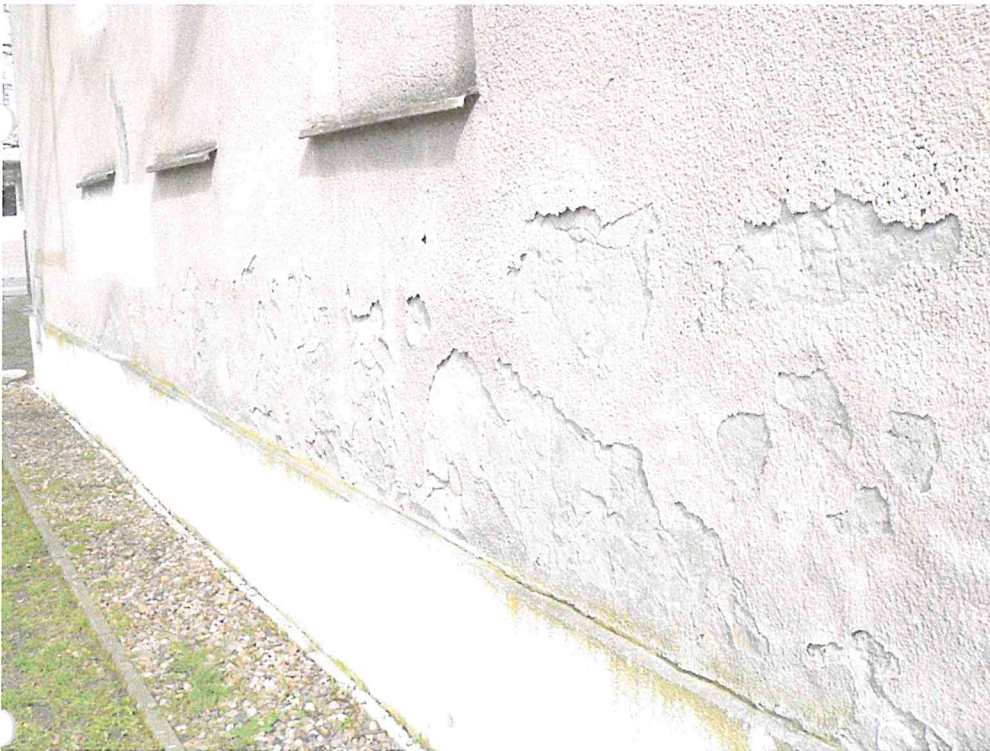
Fot. 5

Elewacja od strony frontowej i od strony parku ze śladami naturalnego zużycia (zabrudzenia, złuszczenia powłok). Ubytki wywołane pracą budynku i zarysowaniami ścian, jak również wilgocią. [fot. nr 5,11]

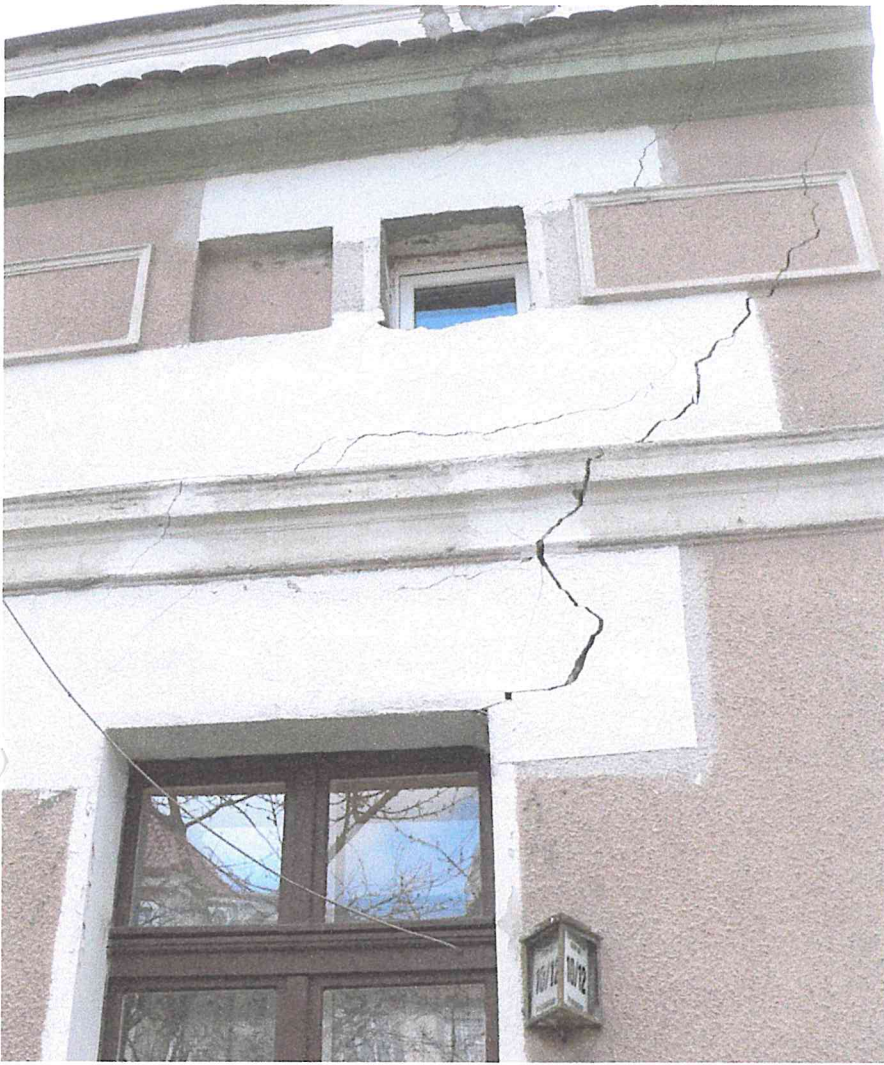
Fot. 8

W narożu budynku od strony północno -zachodniej (od strony frontowej oraz od strony parku) znaczne pęknięcia ścian przebiegające pionowo pod dwoma otworami okiennymi lokalu nr 2a, zlokalizowane na parterze budynku od strony frontowej, ukośnie nad otworem okiennym zlokalizowanym bliżej narożnika budynku [fot. nr 6,7,8] i pionowo w narożu ściany frontowej z (na wysokości parapetu okna na parterze [fot. nr 8]) i przechodząc na ścianę szczytową. [fot. Nr 9,12]

Powyższą metodą należy naprawić pęknięcia :

w narożu budynku od strony północno -zachodniej (od strony frontowej oraz od strony parku) pęknięcia ścian przebiegające pionowo pod dwoma otworami okiennymi lokalu nr 2a, zlokalizowane na parterze budynku od strony frontowej, ukośnie nad otworem okiennym zlokalizowanym bliżej narożnika budynku i pionowo w narożu ściany frontowej z (na wysokości parapetu okna na parterze)i przechodząc na ścianę szczytową.

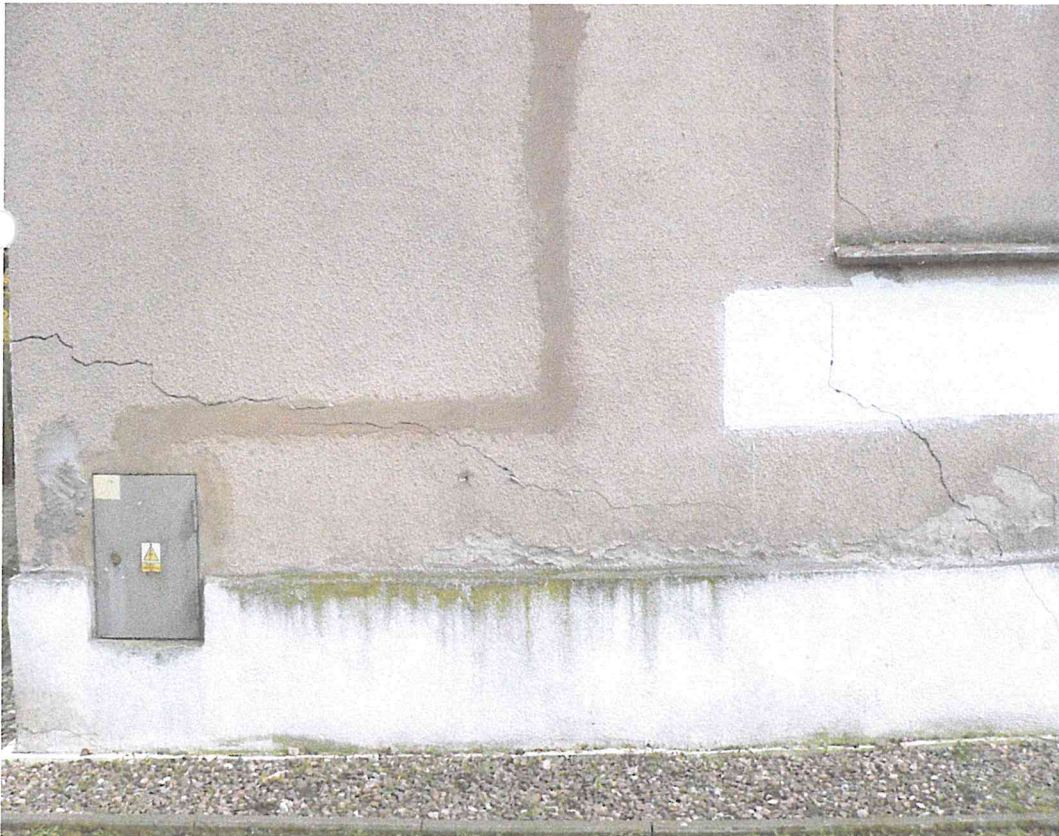
Fot. 9

Koncentrując się na przyczynach wystąpienia zarysowań i innych uszkodzeń ścian budynku, zawilgoceniu ścian przyziemia, pękaniu nadproży i gzymsu, należy wskazać, iż bezpośrednią przyczyną ich wystąpienia jest osłabienie gruntu przy i pod budynkiem ,wynikłe z nieprawidłowego usytuowania studzienki systemowej do drenażu opaskowego, w odległości ledwie około 50cm od narożnika budynku ,w północno-zachodniej części budynku.

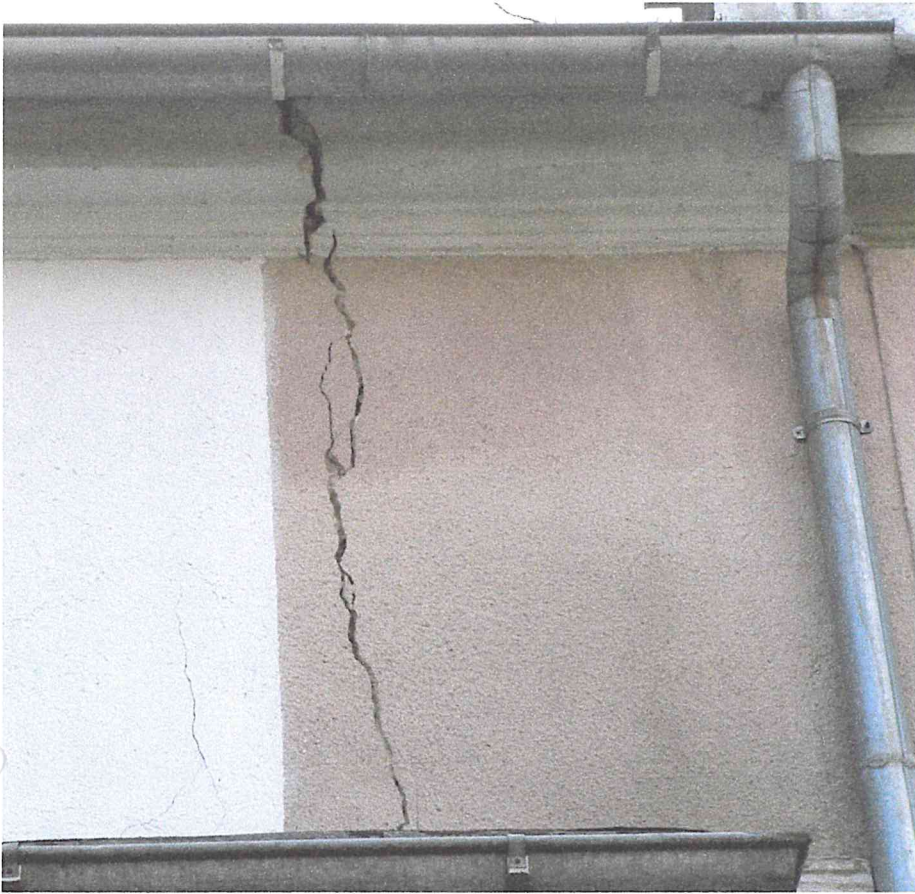
Fot. 10

Pionowe, rozwarne pęknięcie od pasa podrynnowego do gzymsu między kondygnacyjnego nad gankiem wejściowym oraz pęknięcie ściany w narożu otworu drzwiowego wejściowego do budynku . [fot. nr 10]

Podczas oględzin budynku w marcu 2019 roku stwierdzono brak drożności rynien z uwagi na zalegające liście i uszkodzenia rur spustowych.

Orynnowanie z blachy ocynkowanej w stanie średnim, wskazane uszczelnienie odcinków rynien ,konserwacja i regularne czyszczenie rynien z liści z uwagi na bliskość parku.

Pionowe, rozwarłe pęknięcie od pasa podrynnowego do gzymsu między kondygnacyjnego nad gankiem wejściowym oraz pęknięcie ściany w narożu otworu drzwiowego wejściowego do budynku.

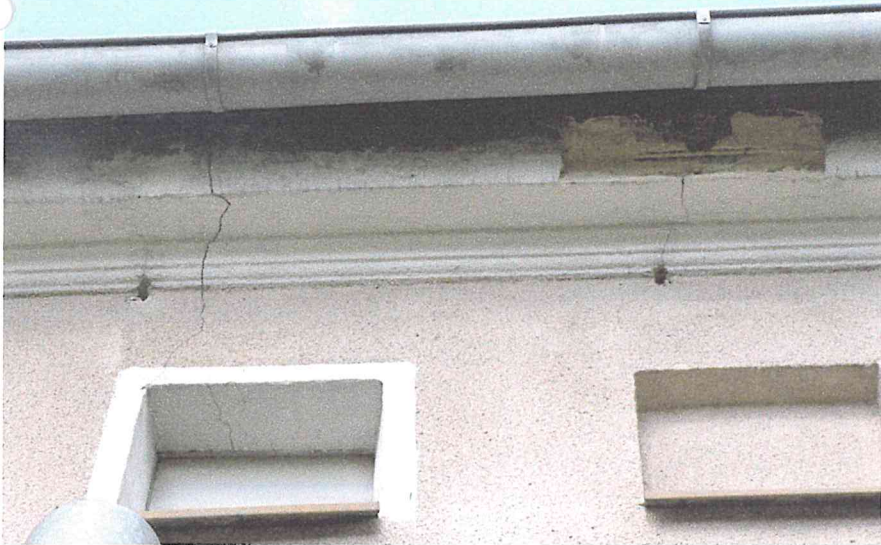
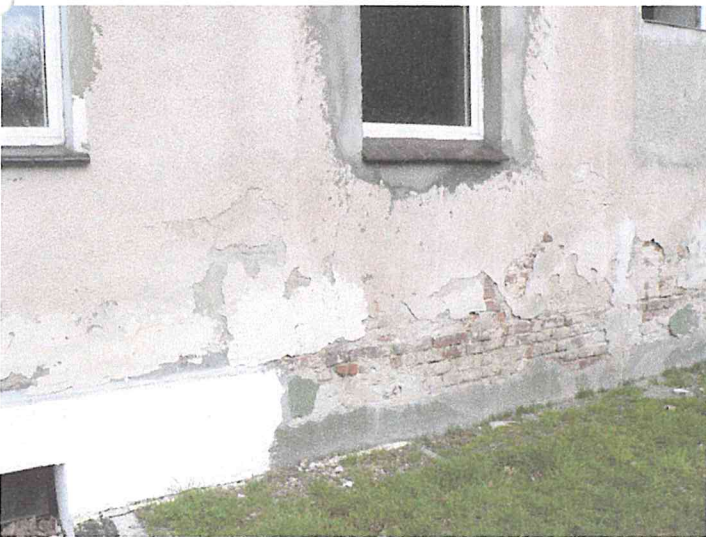
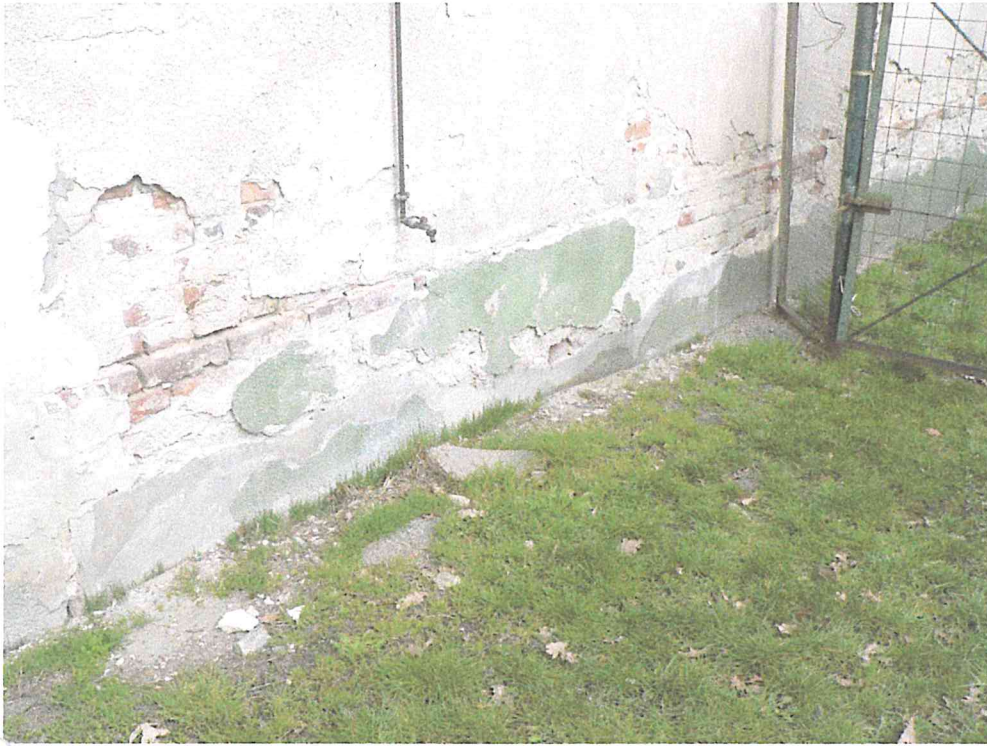
Od tyłu budynku widoczne pojedyncze spęknięcia nadproży okiennych i gzymsów [fot. nr 13,14,15].

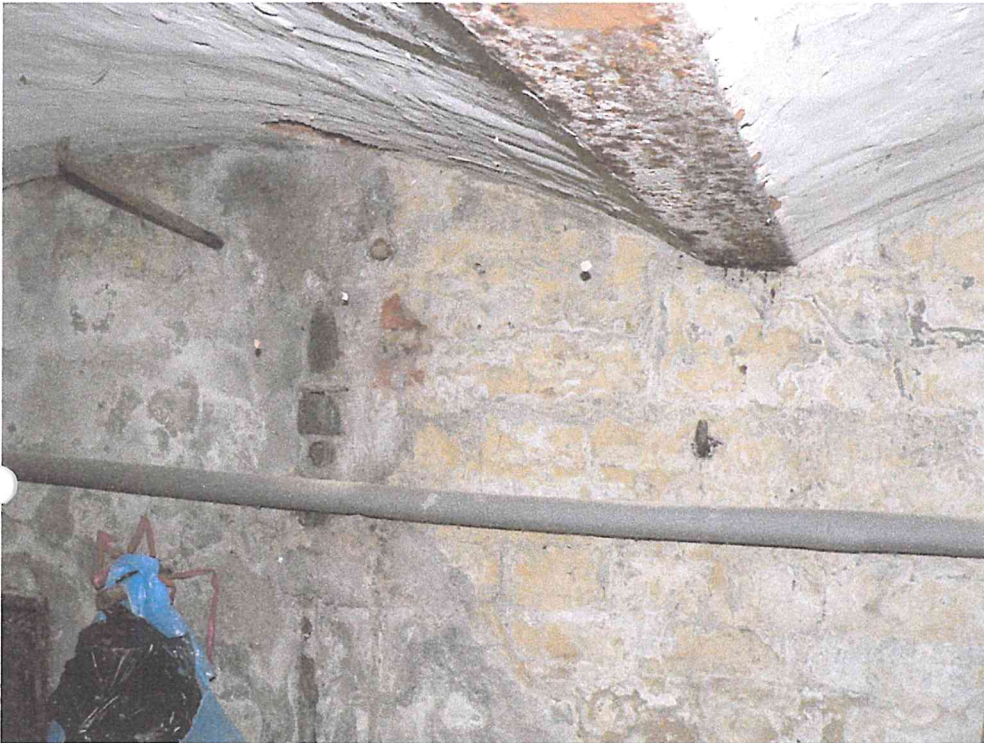
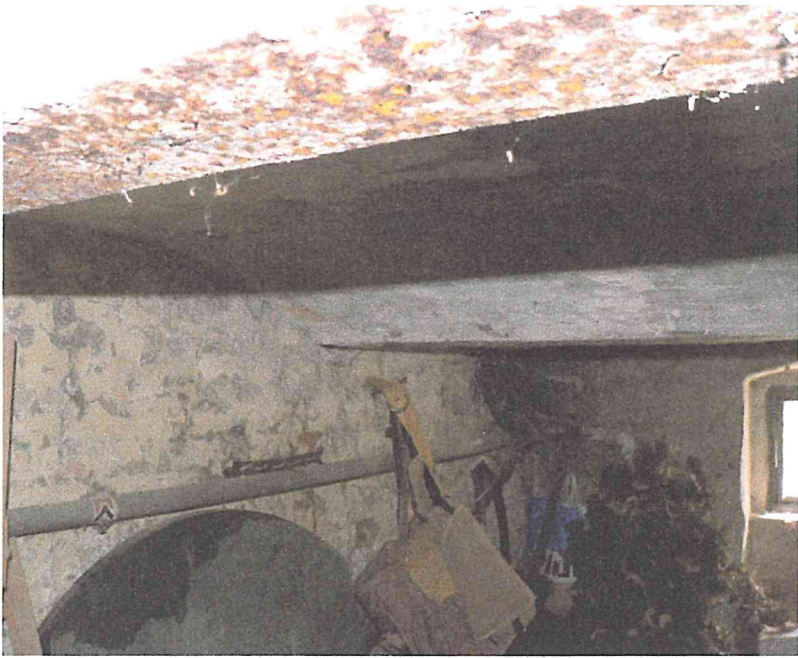
Stropy nad piwnicami wykonywano jako odcinkowe na belkach stalowych, stopki belek stalowych ze śladami powierzchniowej korozji, doraźnie zaleca się oczyszczenie z rdzy i zabezpieczenie preparatami antykorozyjnymi. [fot.16,17]

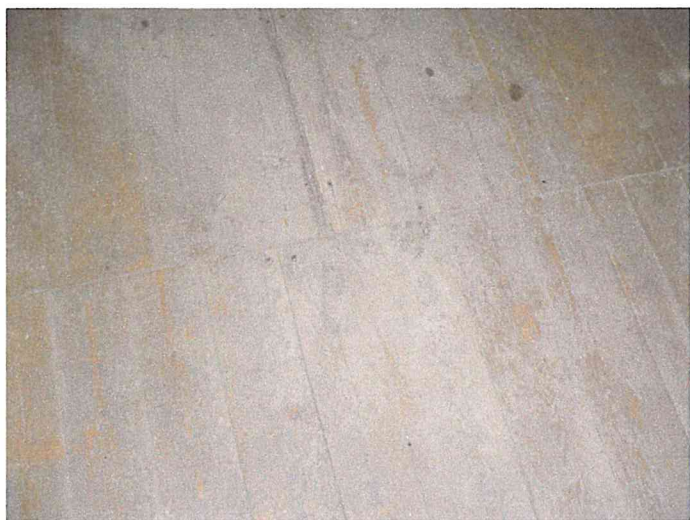
Fot. 19

Podłoga klatki schodowej przy wejściu z desek malowanych farbą olejną - stan średni.

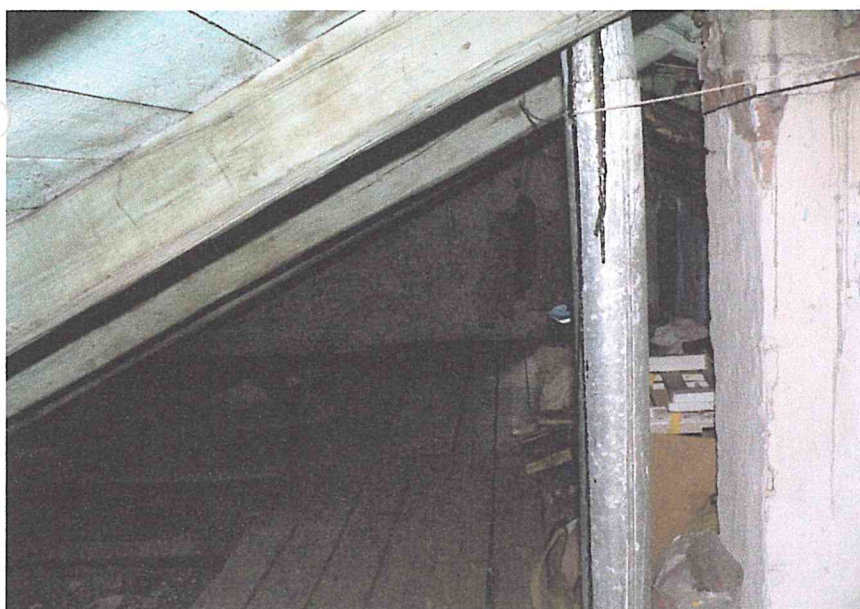
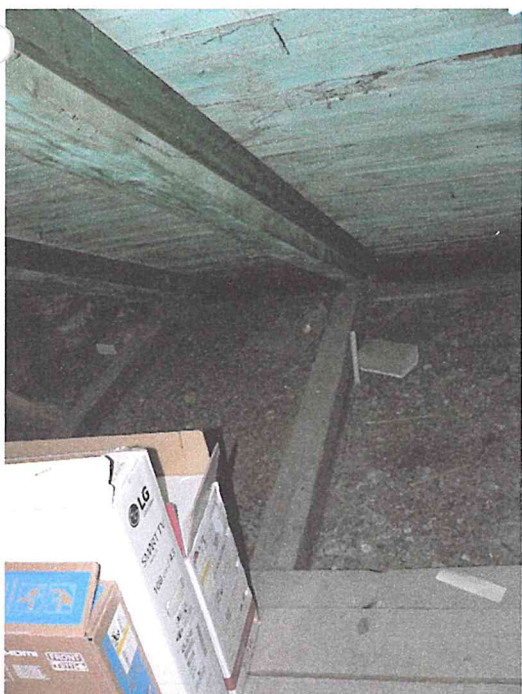
Strych -strop listwowy, belki stropowe bez ugięć i ubytków. Brak około 50% desek podłogowych na strychu. [fot.21] Wskazane pilne uzupełnienie podłogi na strychu.

Podłoga w poziomie strychu drewniana z desek. Brak około 50% desek podłogowych na strychu. [fot.20,21]

Wskazane pilne uzupełnienie podłogi na strychu. Podłogi nie wykazują ugięć, konstrukcja stabilna, wyjąwszy ubytki. Podłogi w lokalach mieszkalnych w różnym standardzie wykończenia.

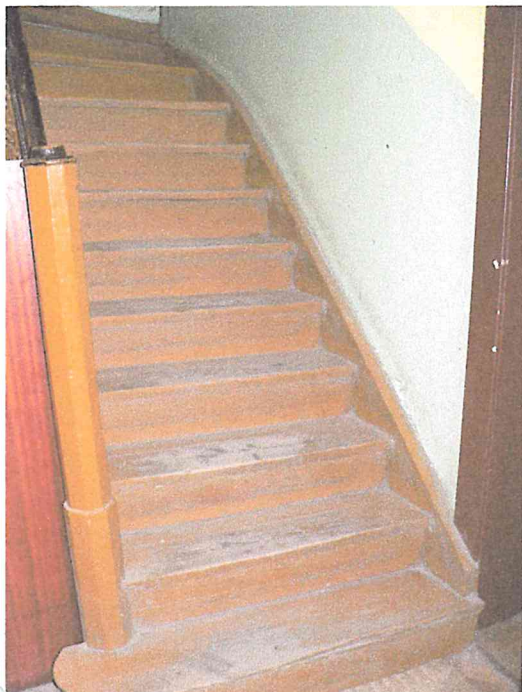
Fot. 22

Schody i spoczniki na klatce schodowej drewniane -stan średni.

Boki i noski stopni schodowych zabezpieczone listwami. Poręcze i balustrady drewniane, tralki w rozstawie ok.20cm ,malowane farbą olejną.[fot.nr 22].

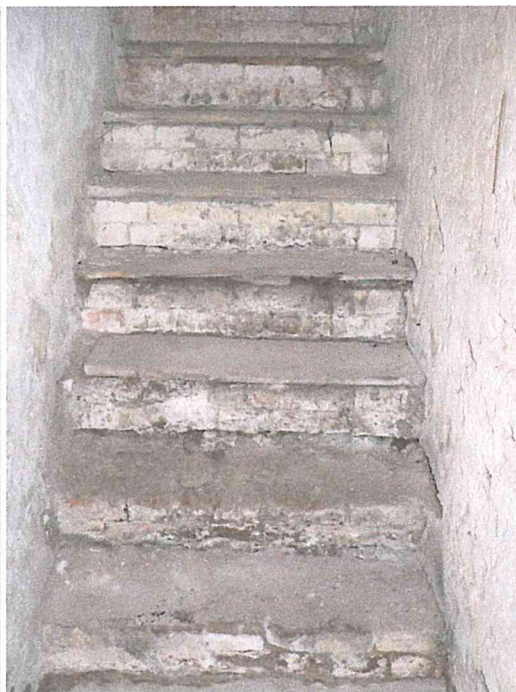
Fot. 23

Schody do piwnicy- murowane z cegły ,ze stopniami drewnianymi -stan średni.

[fot. Nr 23] Stopnie wytarte, z ubytkami wskazana wymiana.

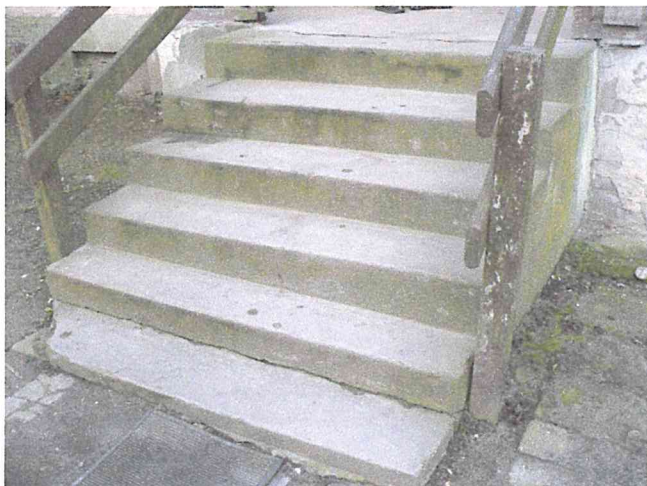
Fot. 24

Schody zewnętrzne- murowane z cegły, z kamiennymi stopniami -stan zadowalający.[fot.nr 24]

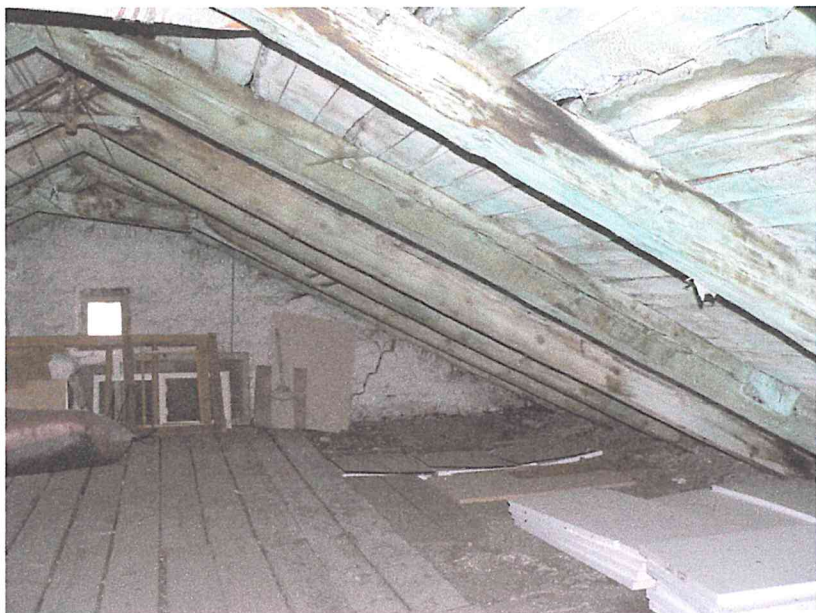
Fot. 25

Poszycie dachu z desek, zaimpregnowanych, przebarwionych miejscowo na skutek wcześniejszych zalań, szczególnie w okolicach kominów . [fot. nr 25]

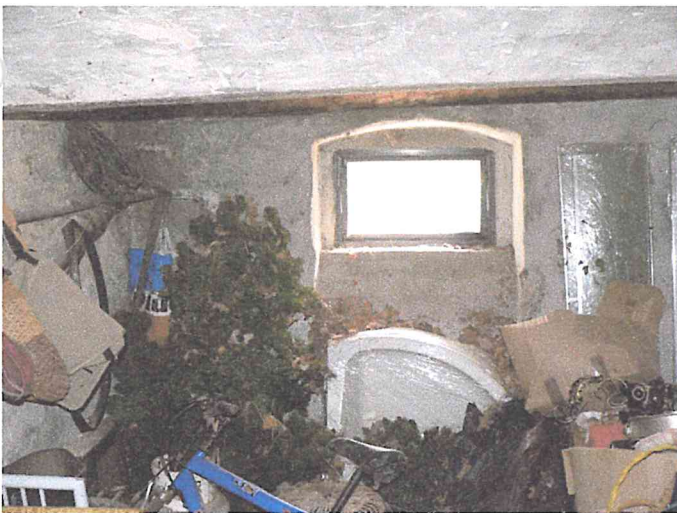
Fot. 29

Stolarka okienna w piwnicach drewniana ,w stanie średnim. [fot. nr 29]

Okna drewniane wypaczone, nieszczelne wskazana wymiana.

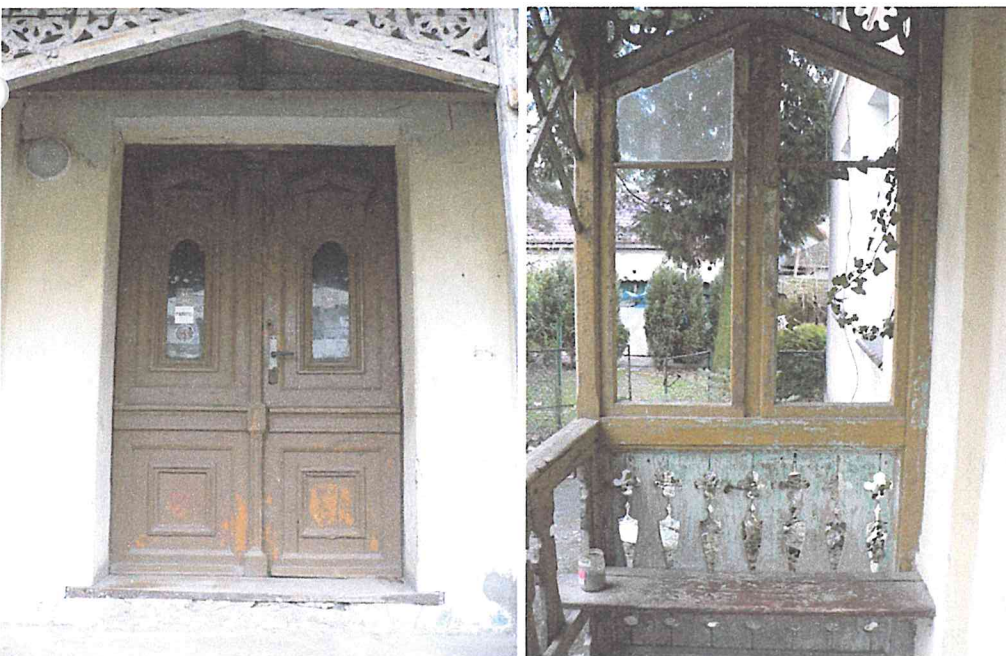
Fot. 30

Drzwi zewnętrzne ,wejściowe do budynku, drewniane, w stanie średnim .Wymagają konserwacji i drobnych napraw. [fot. nr 30,31]
