EKSPERTYZA STANU TECHNICZNEGO BUDYNKU MIESZKALNEGO WIELORODZINNEGO

Obiekt: Budynek mieszkalny wielorodzinny

Temat opracowania: Ekspertyza określająca stan techniczny elementów budynku

Adres obiektu: ul. gen. Karola Kniaziewicza 17A , 50-455 Wrocław, dz. nr 58/11, AM-8, obręb Południe

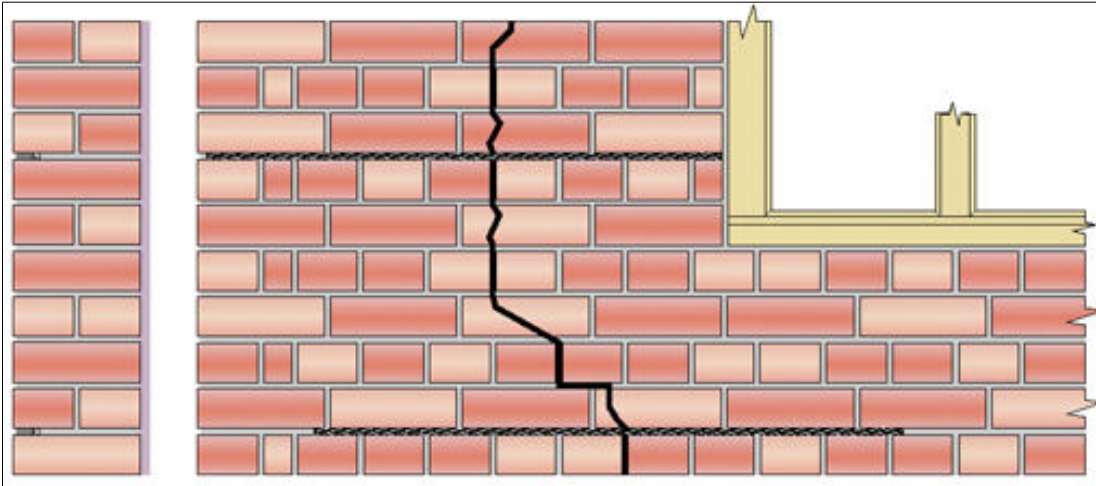
10.1 . Naprawa pęknięć lokalnych w ceglanych murach pełnych:

Ściany nośne budynku wykonane z cegły pełnej, której klasę oceniono na 100, przy marce zaprawy cementowo-wapiennej ocenionej na 30. Stan techniczny ścian nośnych zewnętrznych oceniono na średni, miejscowo niezadowolający. Na ścianach zewnętrznych występują miejscowe pęknięcia muru ceglanego, pęknięcia te są widoczne na ścianach zewnętrznych. Pęknięcia ścian ceglanych i nadproży należy naprawić poprzez użycie specjalistycznego systemu do naprawy murów ceglanych i nadproży np. Helifix. poprzez tzw. zszywanie muru ceglanego. W przypadku braku nadproży nad otworem drzwiowym należy wykonać montaż elementów nośnych z dwuteowników stalowych 140 mm, w ilości uzależnionej od szerokości muru.

- (a) Wyciąć szczeliny w poziomych warstwach w wymaganych odstępach i na określoną głębokość. W przypadku cięcia w spoinach należy usunąć zaprawę na całej grubości spoiny.
- (b) Wyczyścić szczeliny przy pomocy odkurzacza i spryskać wodą.
- (c) Do końca szczeliny wprowadzić zaprawę HeliBond o grubości ok. 15 mm.
- (d) Wepchnąć pręt HeliBar w zaprawę w celu uzyskania równej otuliny.
- (e) Wprowadzić następną warstwę zaprawy cementowej pozostawiając około 15 mm w celu późniejszego uzupełnienia wypełnienia spoiny zaprawą odpowiadającą zaprawie stosowanej w pozostałych spoinach obiektu.
- (f) Wyrównać powierzchnię spoiny.
- (g) Zwilżać spoinę co pewien czas.
- (h) Uzupełnić wypełnienie szczeliny odpowiednią zaprawą.

- (a) Głębokość szczeliny 35 do 40 mm plus grubość tynku (plus grubość tynku)
- (b) HeliBar co najmniej na długość 500 mm poza szczelinę.
- (c) Pionowy rozstaw prętów 450 mm (6 warstw cegły).
- (d) W przypadku pęknięcia w odległości mniejszej niż 500 mm od naroża budynku HeliBar powinien być prowadzony min 100mm wokół naroża i zostać zamocowany w przylegającej ścianie.
- (e) W przypadku pęknięcia w odległości mniejszej niż 500 mm od otworu HeliBar powinien być zagięty i zamocowany w ościeżu.
