**EKSPERTYZA DOTYCZĄCA OCENY STANU TECHNICZNEGO
BUDYNKU MIESZKALNEGO, WIELORODZINNEGO
położonego we Wrocławiu przy ul. Jagiellończyka 38**

- Warszawa, 31.08.2018 r. -

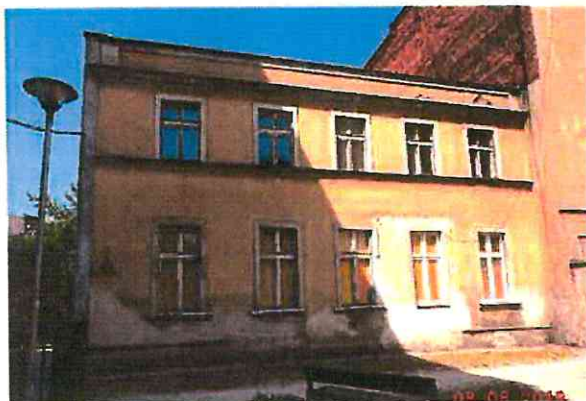
Fot. 1. Widok przedmiotowego budynku od ulicy

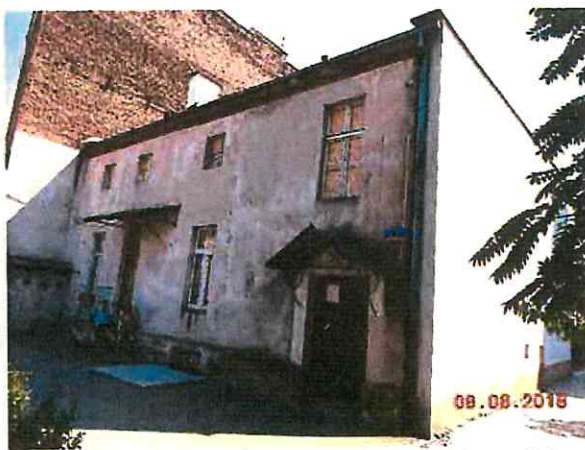
Fot. 2. Widok od podwórka, widoczne dwa wejścia do budynku

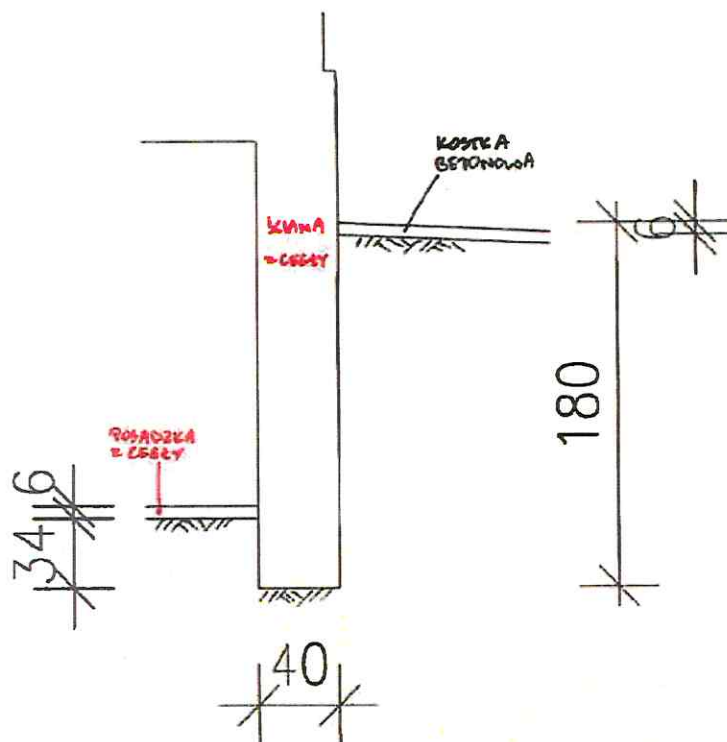
Rys. 2. Szkic miejsca odkrywki fundamentu

W miejscu odkrywki wykonanej przy ścianie budynku stwierdzono:

Przedmiotowy budynek posiada fundamenty ceglane bez odsadzek, o szerokości ścian. Brak zawilgocenia jest prostą konsekwencją niskiego poziomu wód gruntowych. Z tego też powodu stopień technicznego zużycia fundamentów należy określić na wynosi ca. 50%.

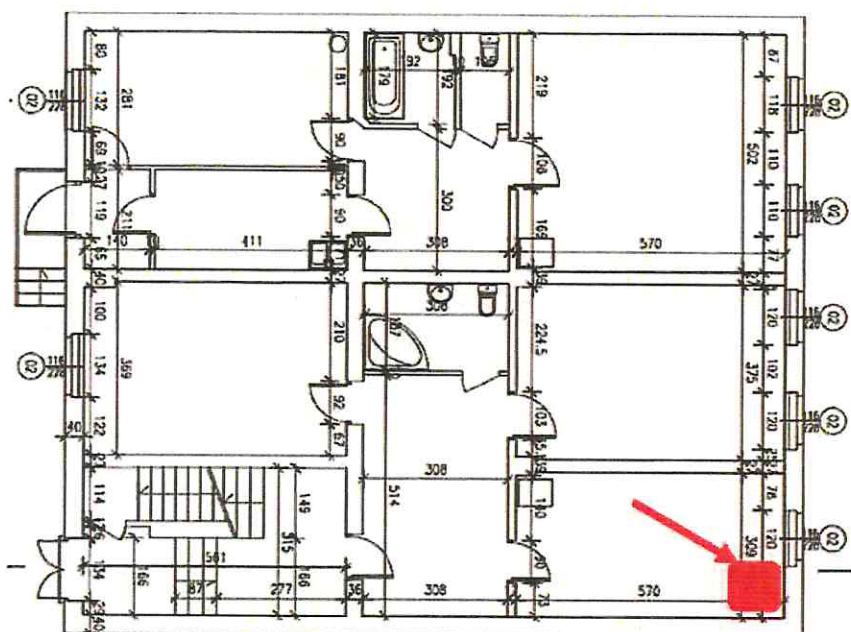
Rys. 3. Miejsce odkrywki posadzki na parterze

Na parterze obiektu, na stropie nad piwnicami mamy do czynienia z podłogą z desek wykonaną na legarach drewnianych. Między legarami znajduje się wełna mineralna ułożona na podsypce z keramzytu.

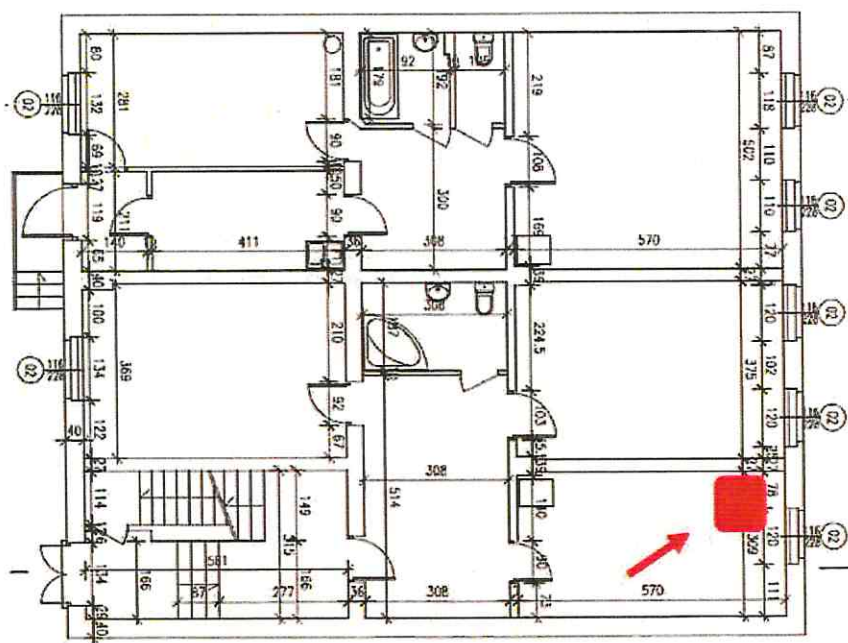
Rys. 4. Rzut I-go piętra – miejsce odkrywki nr 1 stropu

Strop nad parterem wykonano jako drewniany. Od spodu, na powierzchni stropu widoczne miejsca po lokalnych przeciekach wody. W miejscach odkrywek stan belek stropowych jest zróżnicowany. Od dobrego w odkrywce nr 1, do stanu niezadowalającego w odkrywce nr 2. Tu widoczna jest wyraźna korozja biologiczna drewna (próchnica), która powoduje powolną utratę nośności belek. Stopień zużycia tego stropu oceniono na 75% z uwagi na występowanie próchnicy w belkach.

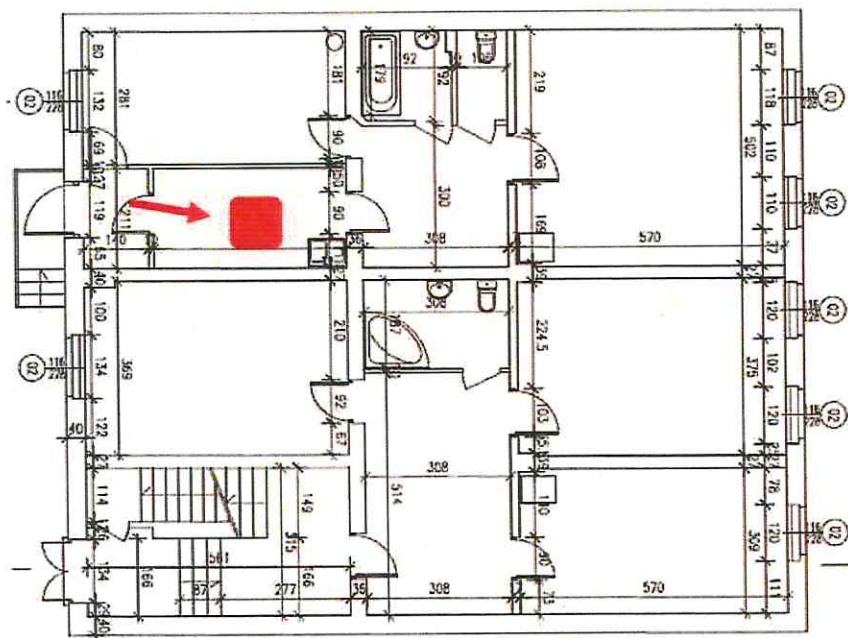
Rys. 5. Miejsce odkrywk nr 2 stropu nad I-szym piętrem

Fot. 11 i 12. Widoczna próchnica desek podłogowych i znajdujących się pod nimi belek stropowych.

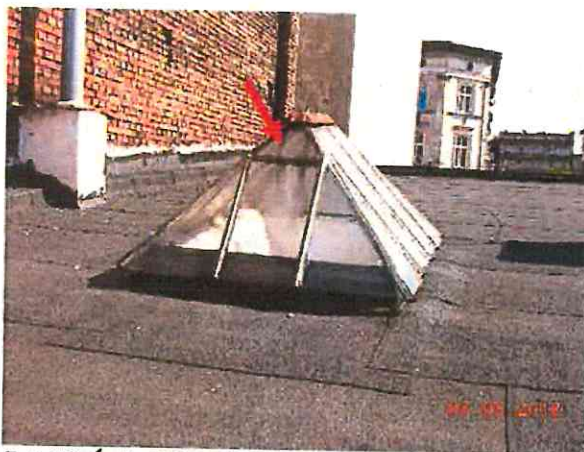
Fot. 13. Świetliki na dachu budynku

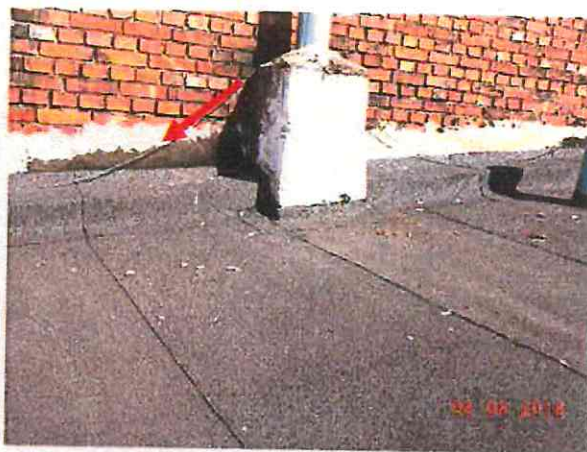
Fot. 14. Styk dachu nad budynkiem z budynkiem przyległym

Podsumowując efekty wizji w obrębie dachu stwierdzam, że poszycie dachu znajduje się w zadowalającym stanie, jednakże spadające na niego kawałki gruzu z kominów i najprawdopodobniej sąsiedniego budynku mogą prowadzić do uszkodzenia poszycia – rozszczelnienia papy. W sposób nie gwarantujący szczelności wykonano uszczelnienie styku dachu z budynkiem sąsiednim.

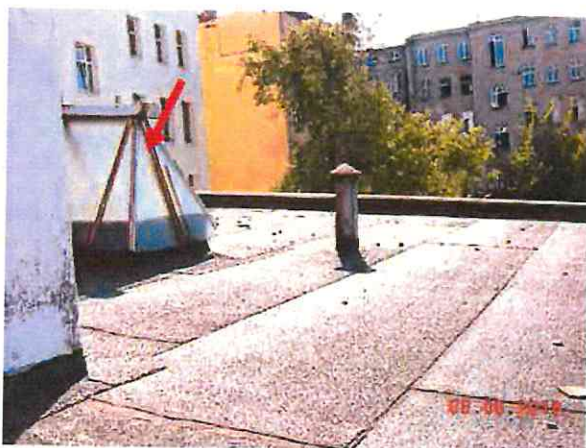
Fot. 15. Kolejny świetlik na dachu i nawierzchnia z papy.

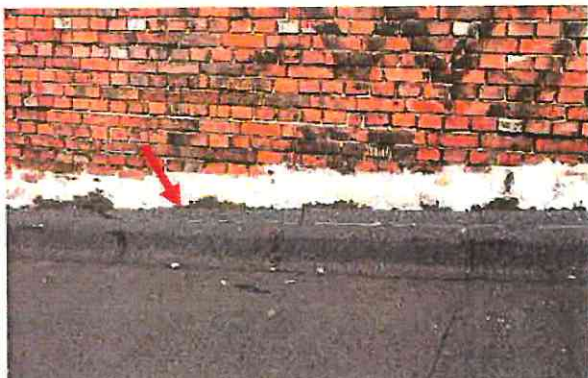
Fot. 17. Połączenie dachu nad przedmiotowym budynkiem z budynkiem sąsiednim

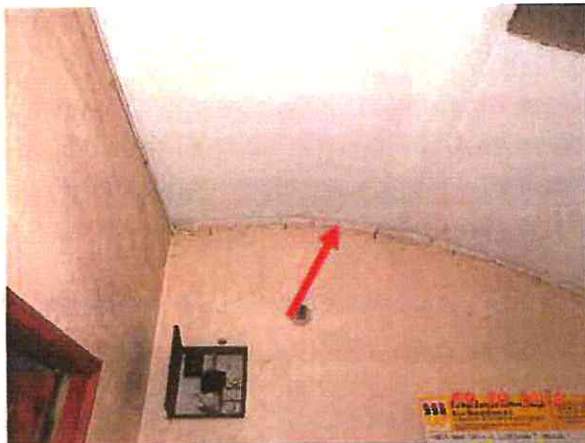
Budynek posiada klatkę schodową wykonaną na bazie sklepienia beczkowego na belkach stalowych, ze stopniami drewnianymi i drewnianą posadzką podestów. Stan konstrukcji schodów jest dobry. Stopnie w stanie ledwie zadowalającym – widoczne rozeschnięcie drewna i szerokie szpary między poszczególnymi elementami.

Fot. 28. Konstrukcja schodów – sklepienie beczkowe na belkach stalowych

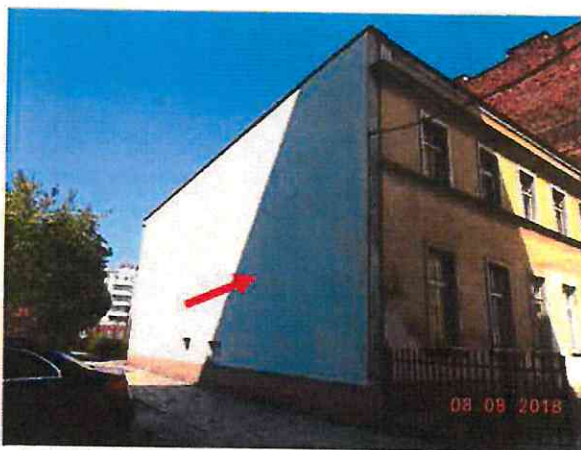
Fot. 35. Elewacja boczna – docieplona metodą lekką mokrą
