EKSPERTYZA TECHNICZNA

Budynku mieszkalnego wielorodzinnego, położonego w Wrocławiu
przy ulicy Kochanowskiego 8.

Opracował mgr inż. Daniel Simm
Wrocław Wrzesień 2016r

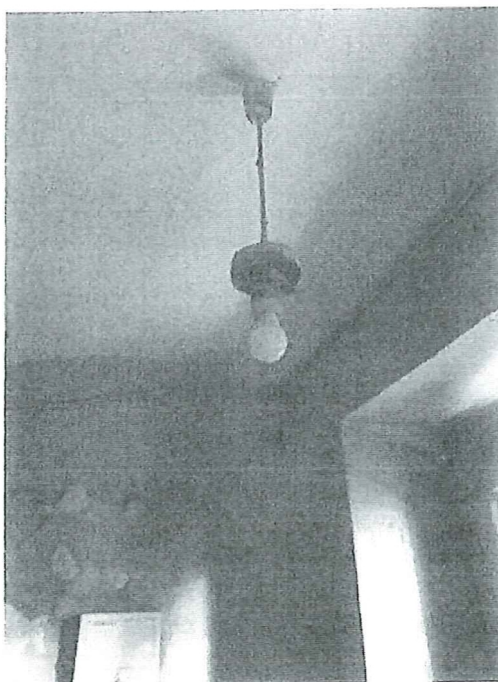
Na klatce schodowej zamontowano nowe skrzynki bezpiecznikowe i licznikowe. Na klatce schodowej należy zamontować nowe oprawy oświetleniowe zamocowane do sufitu. Należy wymienić spaloną żarówkę na parterze.

Aktualny stan techniczny instalacji elektrycznej nie stanowi zagrożenia dla życia i zdrowia ludzi.

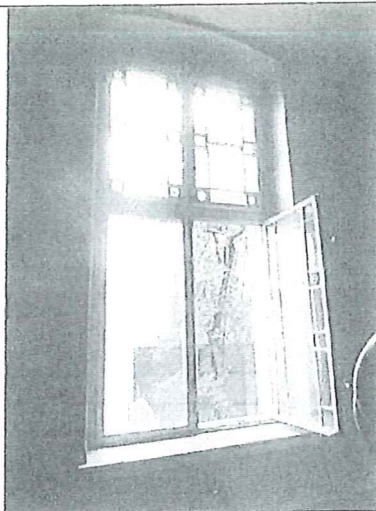
Należy skuć odpadające tynki i wykonać nowe. Należy zeszkrobać odpadające warstwy farb, ubytki zagipsować. Należy na nowo odmalować klatkę schodową. Na klatce schodowej należy wymienić stolarkę okienną na nową. Zamontowane są tam stare okna drewniane, nieszczelne, nie spełniające aktualnych norm izolacyjności.

6. Należy wymienić drzwi wejściowe do budynku. Istniejące stare drewniane drzwi są nieszczelne, nie spełniają aktualnych norm izolacyjności. Zamontować instalację domofonową.
