EKSPERTYZA TECHNICZNA BUDYNKU WIELORODZINNEGO

50-227 Wrocław, ul. Kleczkowska 40 dz. nr 3/7, AM- 5, obręb Kleczków.

WROCŁAW – LIPIEC 2021

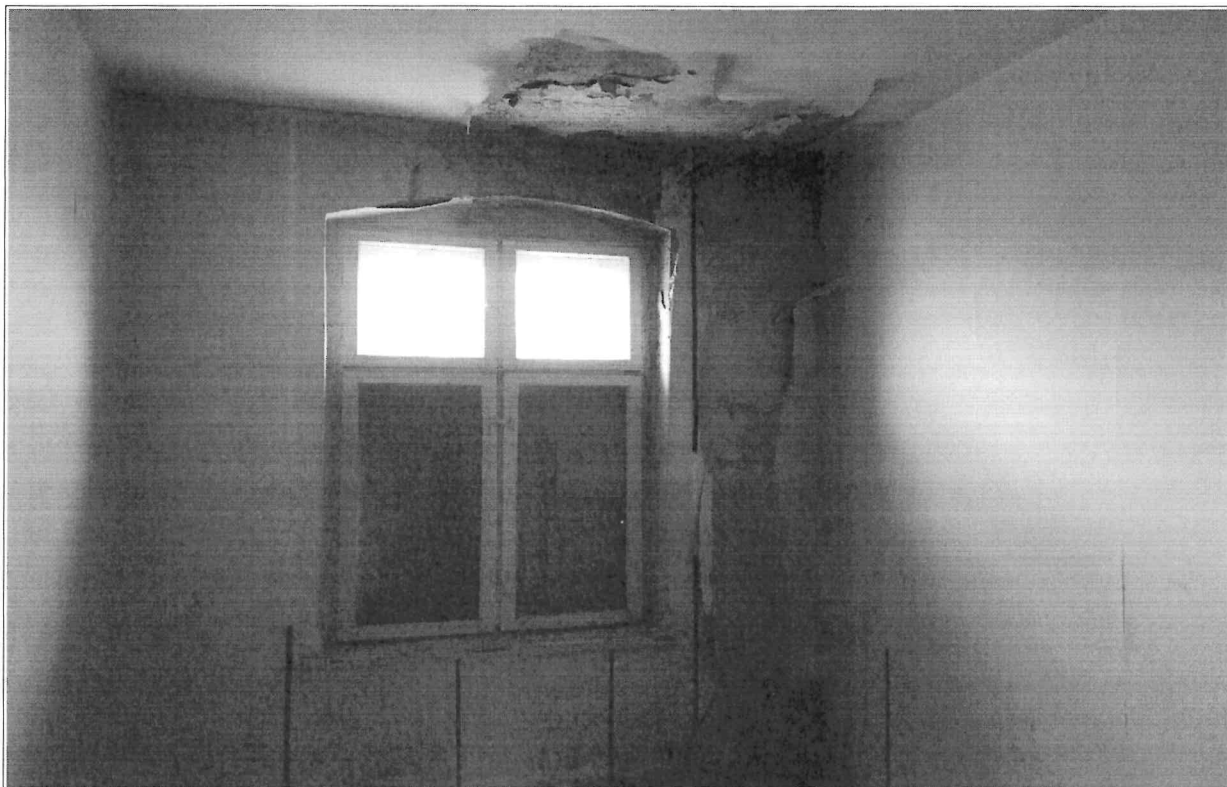
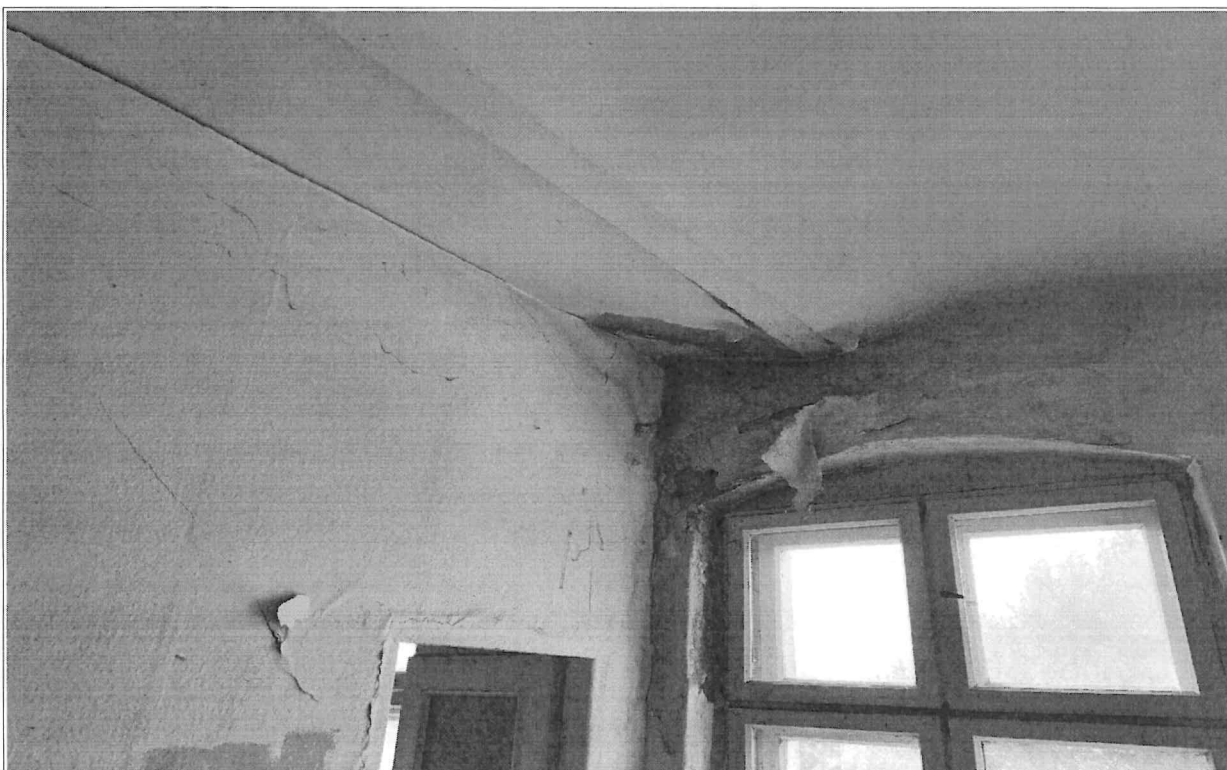
Fot. nr 25,26 – widoczne zalania stropu i ścian danych mieszkań, widoczne stare i nowe zalania pomieszczeń, zalania spowodowane nieszczelnościami połaci dachu wraz nieszczelnymi obróbkami blacharskim np. gzymsów, należy wykonać remont połaci dachu oraz wykonaniem nowych obróbek blacharskich na elewacjach budynku wraz z remontem danych lokali (skucie tynków, osuszenie, odgrzybienie, wykonanie nowych warstw tynków wraz z malowaniem).

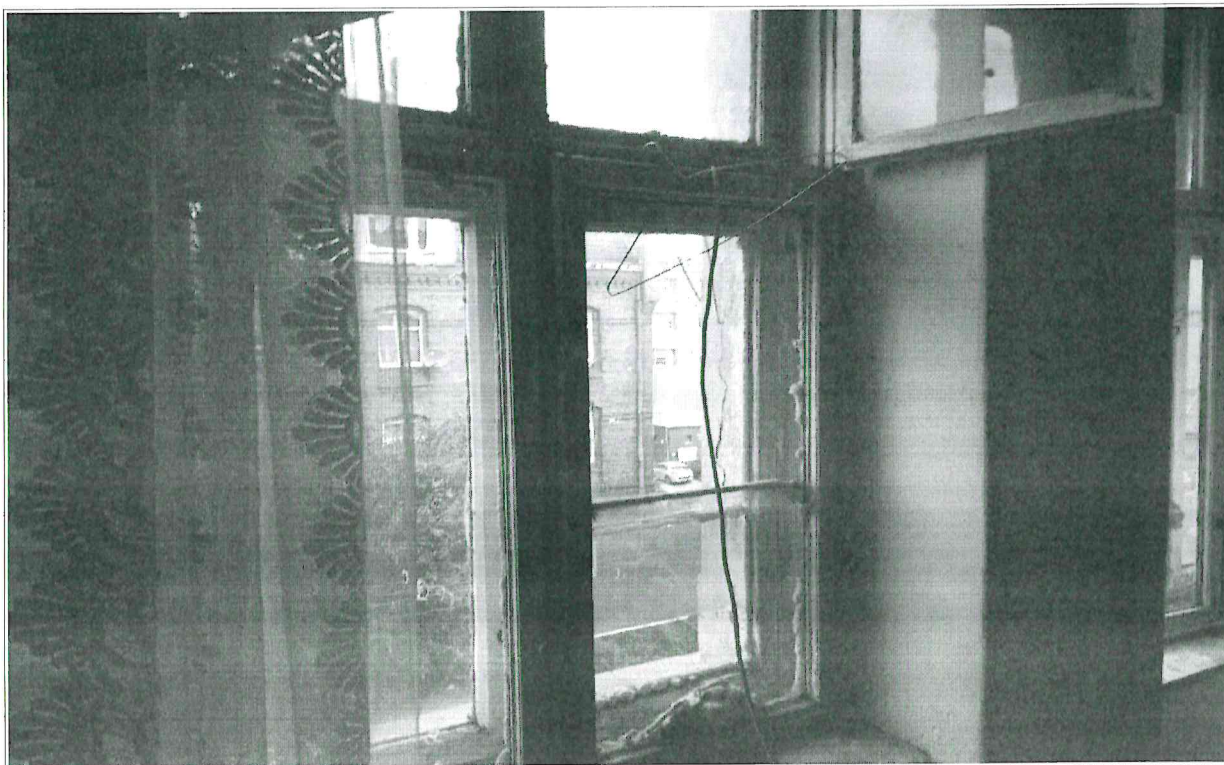
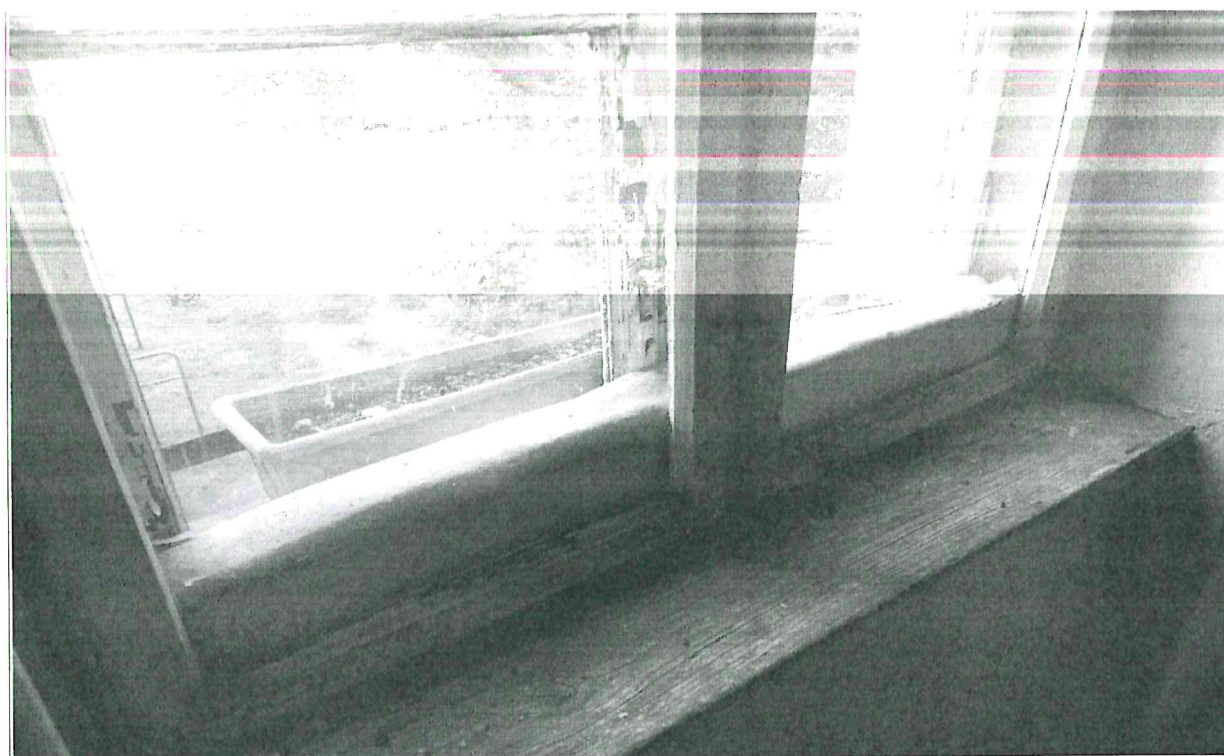
Fot. nr 27,28 – widoczna stara, drewniana stolarka okienna w lokalach mieszkalnych, bez odpowiednich parametrów technicznych (izolacyjność cieplna). Całość stolarki drewnianej nadaje się tylko do wymiany na nową, zespoloną z PVC lub drewnianą (do uzgodnienia z Miejskim Konserwatorem Zabytków) – wraz systemowymi nawiewnikami powietrza. Stolarka od lat nie poddawana bieżącej konserwacji, stolarka nie domyka się, częściowo pozbawiona szklenia, wypaczona. Widoczne prowizoryczne uszczelnianie stolarki okiennej przed zimnem od strony zewnętrznej – stolarka nie spełnia odpowiednich warunków izolacyjność cieplnej. Całość stolarki okiennej w budynku nadaje się do wymiany na nową o obowiązujących parametrach technicznych, dodatkowo należy wykonać wymiany parapetów i obróbkę zewnętrznych – obecnie stan istniejących powoduje zalewanie lokali wskutek nieszczelności i złego ich stanu technicznego.

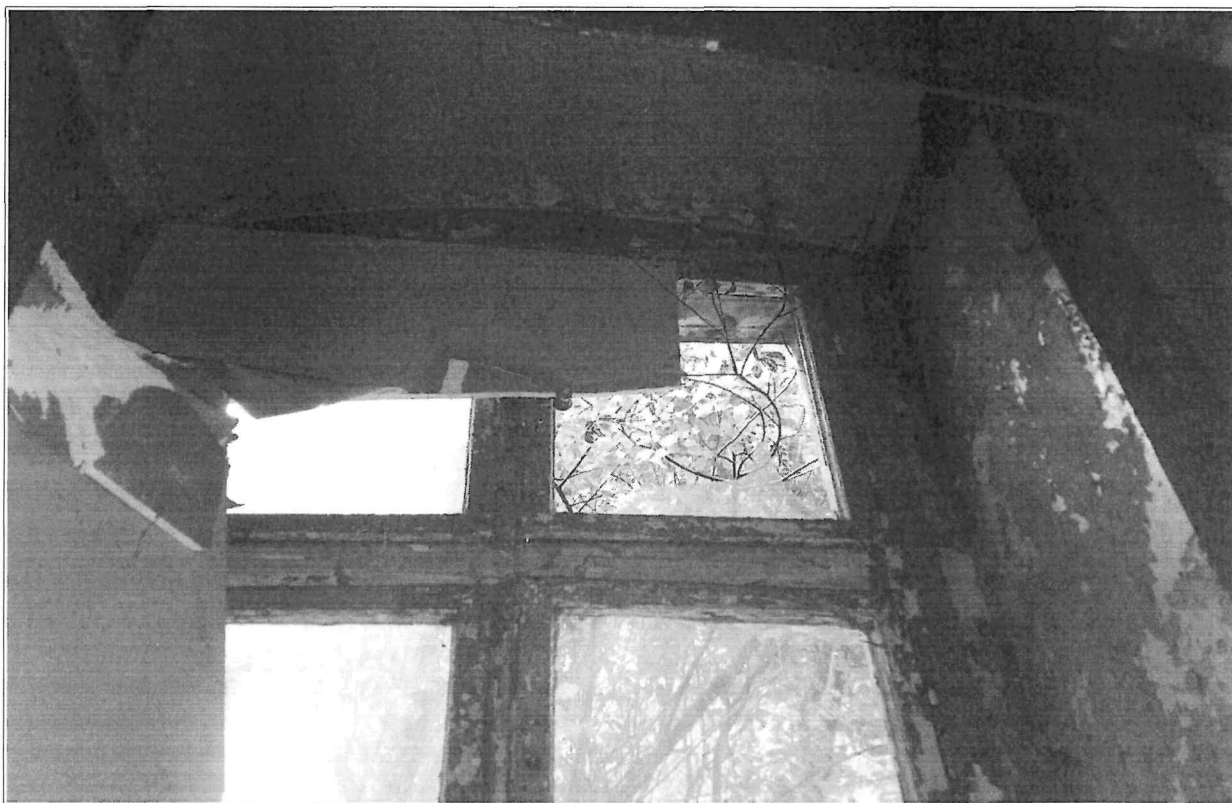
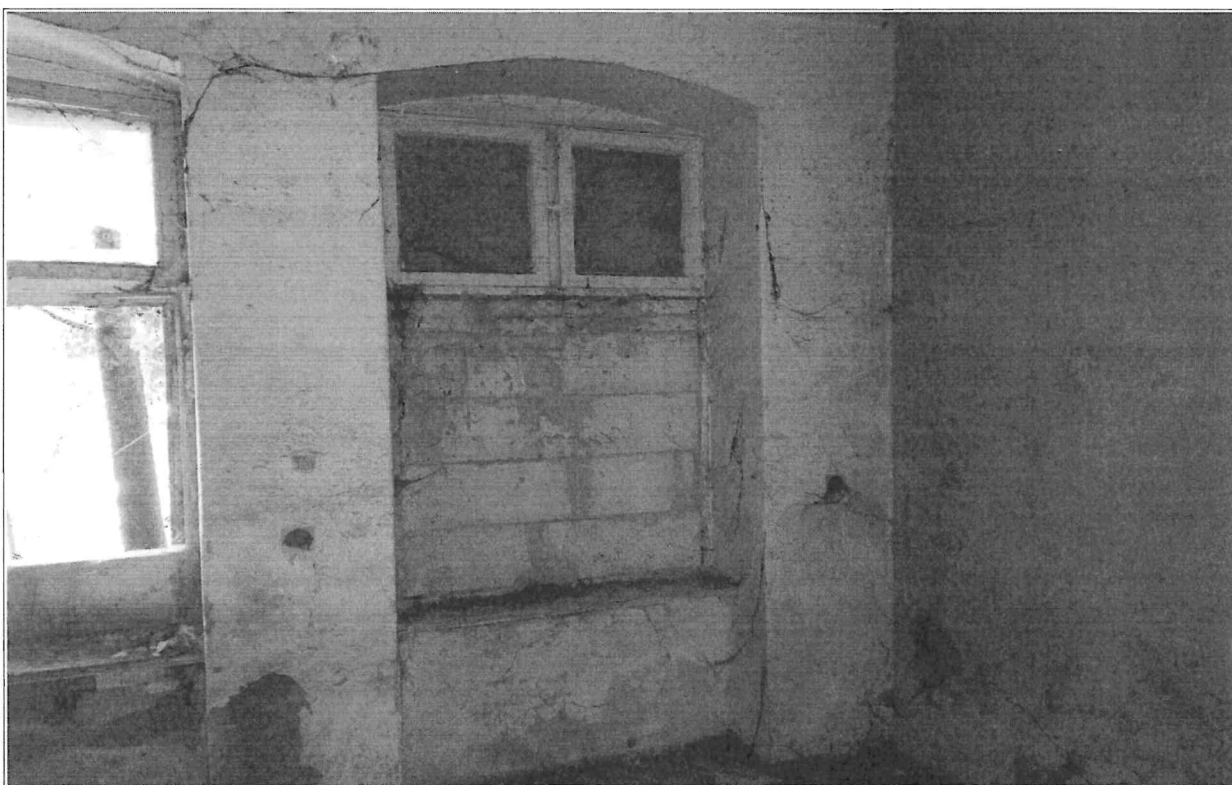
Fot. nr 29,30 – widoczna stolarka stara, drewniane, nie poddawana od lat żadnej bieżącej konserwacji (od zewnątrz widoczne warstwy starej, łuszczącej się farby, stolarka wypaczona, nie domyka się). Okna prowizorycznie zabezpieczone lub zamurowywane od zewnątrz. Całość stolarki drewnianej nadaje się tylko do wymiany na nową, zespoloną z PVC lub drewnianą – wraz systemowymi nawiewnikami powietrza (stolarkę wykonać na wzór istniejącej – tj. podział i wymiary, budynek pod ochroną Miejskiego Konserwatora Zabytków – należy uzgodnić wymianę stolarki z MKZ).

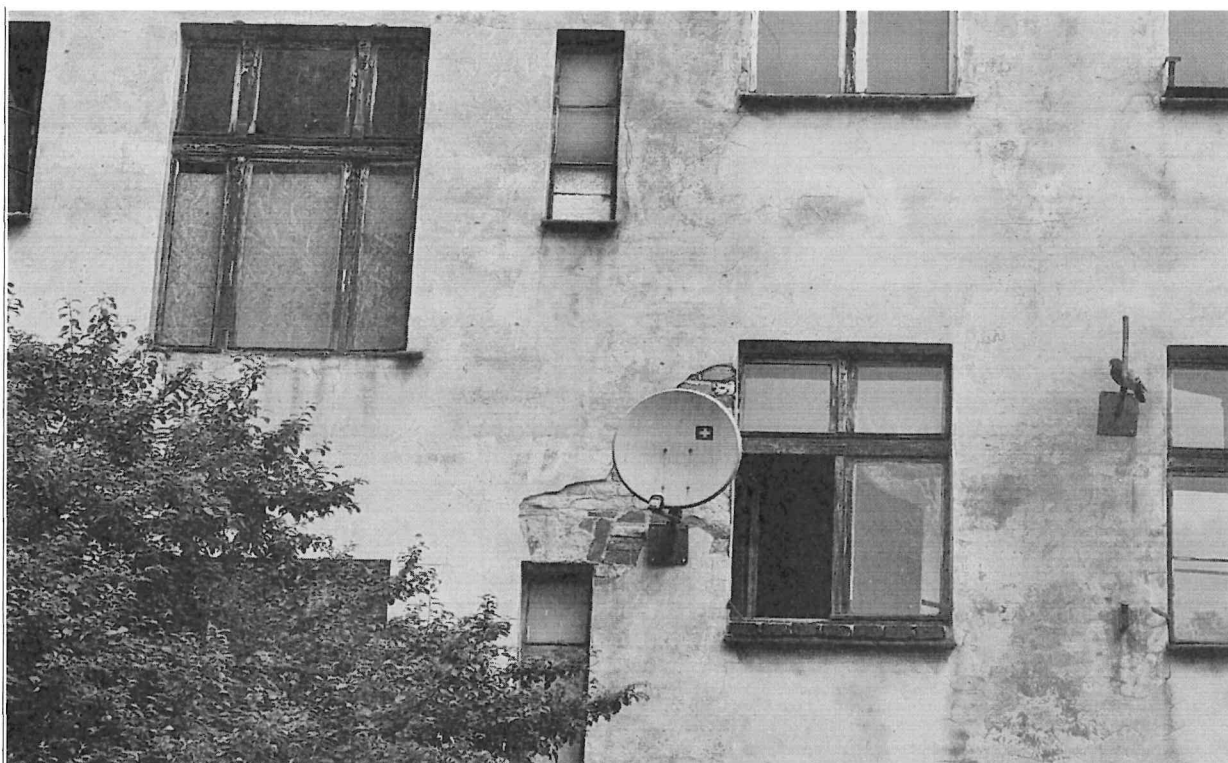
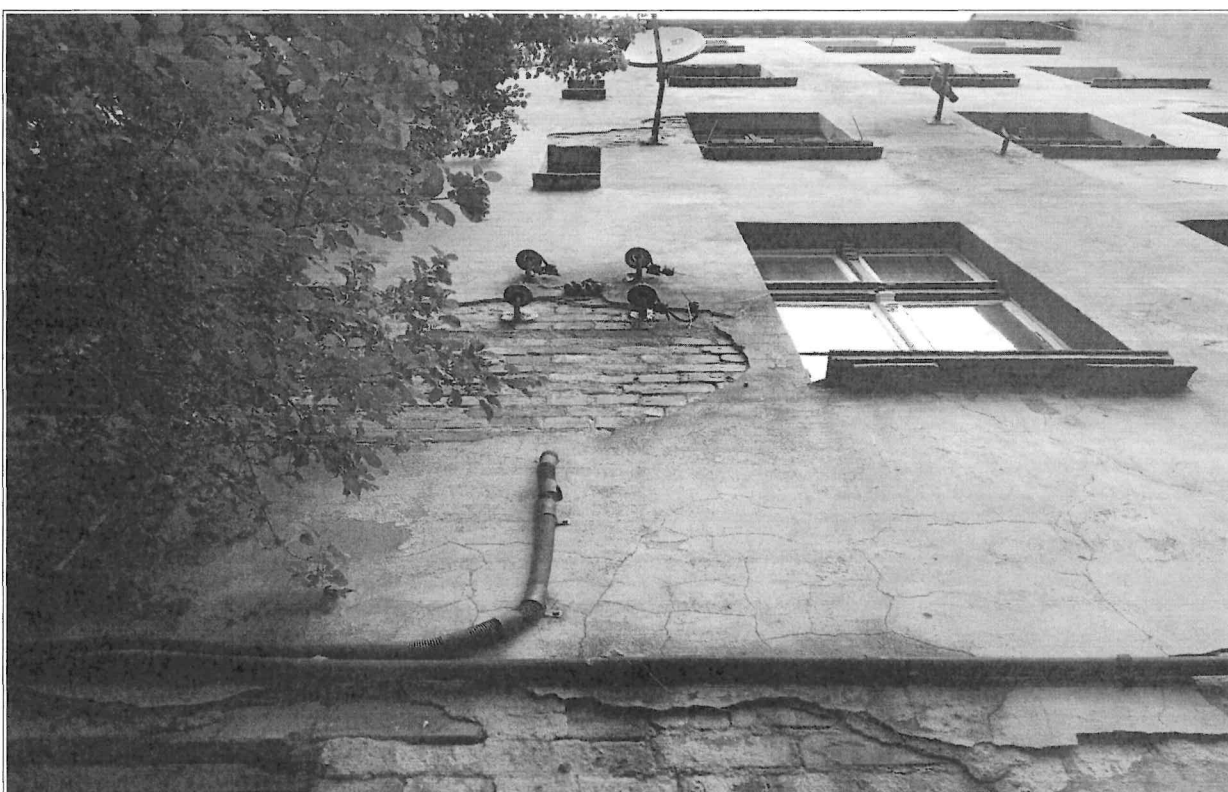
Fot. nr 48,49 – elewacja tylna budynku, widok miejscowych spękań tynków i murów zewnętrznych. Należy wykonać remont i wzmocnienie elewacji zgodnie z opisem niniejszego opracowania w celu doprowadzenie tego elementu budynku do należytego stanu technicznego. Należy wykonać na ścianie tylnej skucie całych tynków, naprawę muru ceglanego i docieplenie ścian metodą BSO (zakres docieplenia należy uzgodnić z Miejskim Konserwatorem Zabytków). Dodatkowo należy zdemontować stare, skorodowane i luźne elementy stalowe z elewacji, np. anteny, wysięgniki do anten i inne elementy zagrażające niekontrolowanemu oderwaniu się od elewacji.

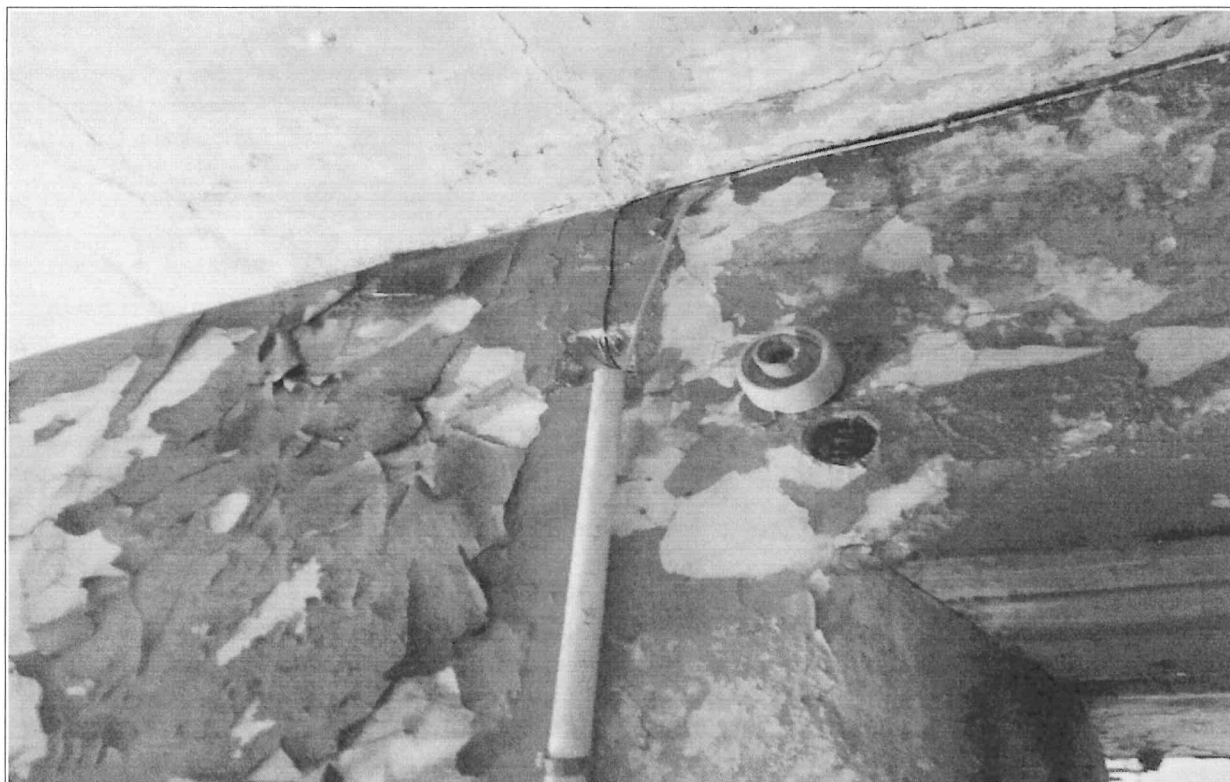
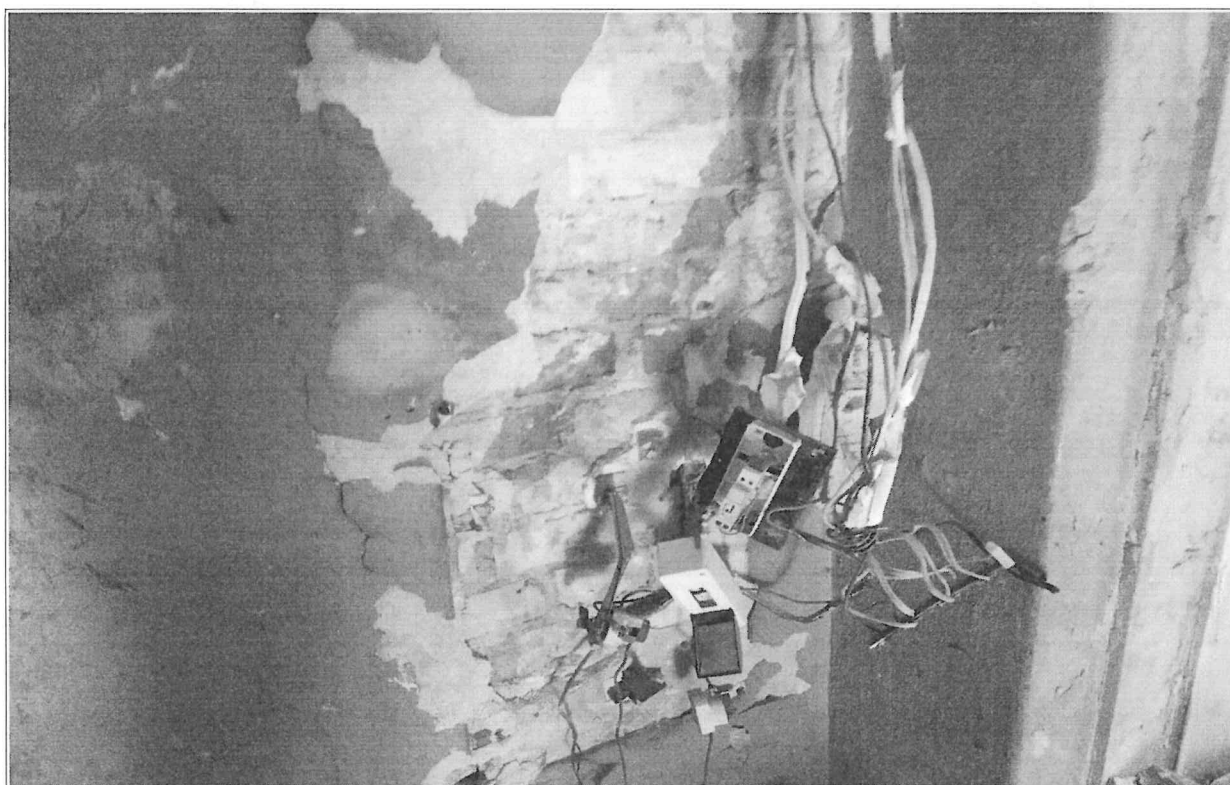
Fot. nr 85,86 – widok odkrytych i niezabezpieczonych puszek elektrycznych na klatce schodowej i resztek tablic elektrycznych. Należy wykonać całkowity demontaż instalacji elektrycznych (pozłocistości), należy wykonać nową, kompletną instalację elektryczną w całym budynku.

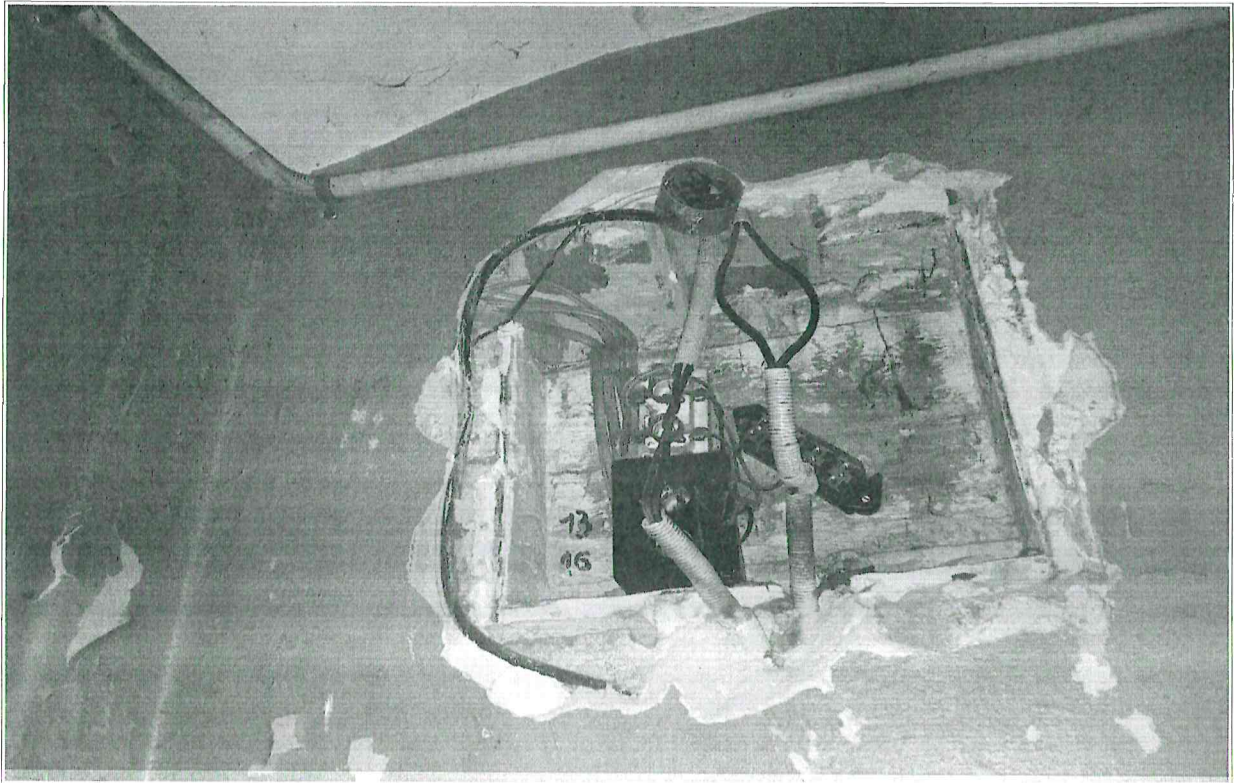
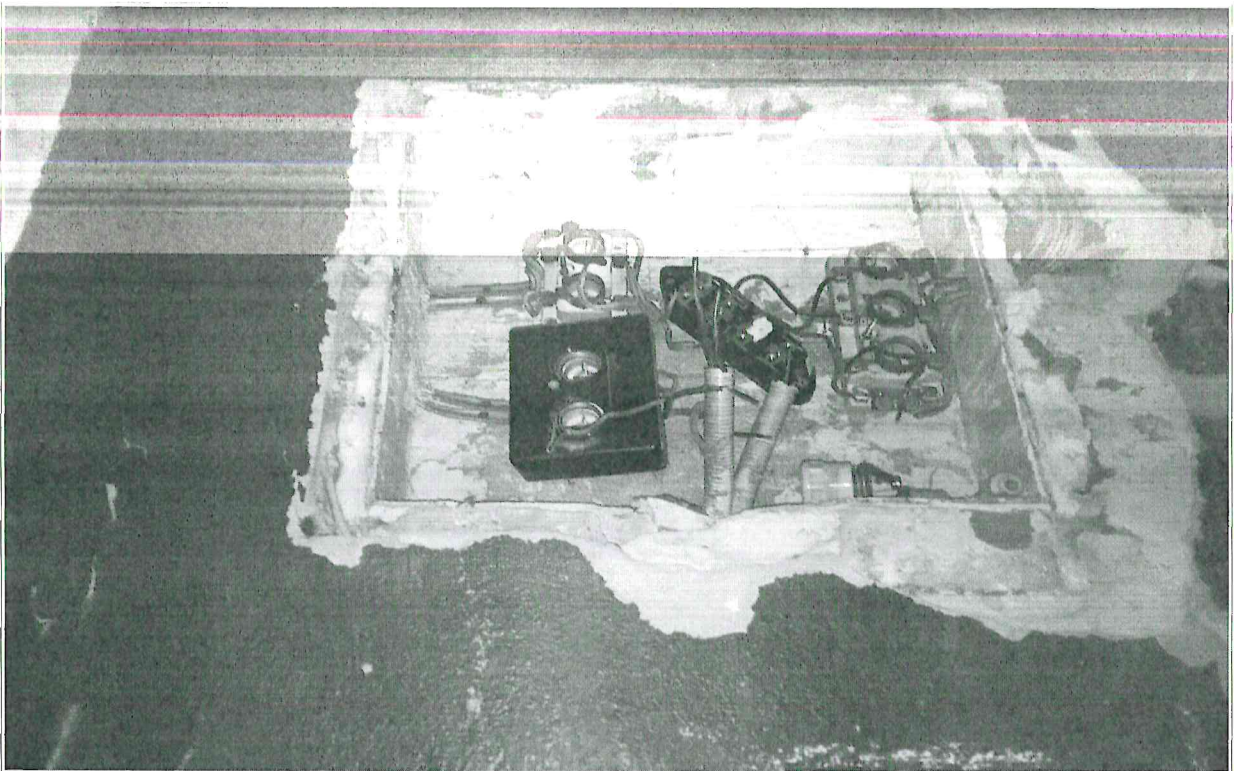
Fot. nr 87,88 – widok odkrytych i niezabezpieczonych resztek tablic elektrycznych. Należy wykonać całkowity demontaż instalacji elektrycznych (pożłocistości), należy wykonać nową, kompletną instalację elektryczną w całym budynku.

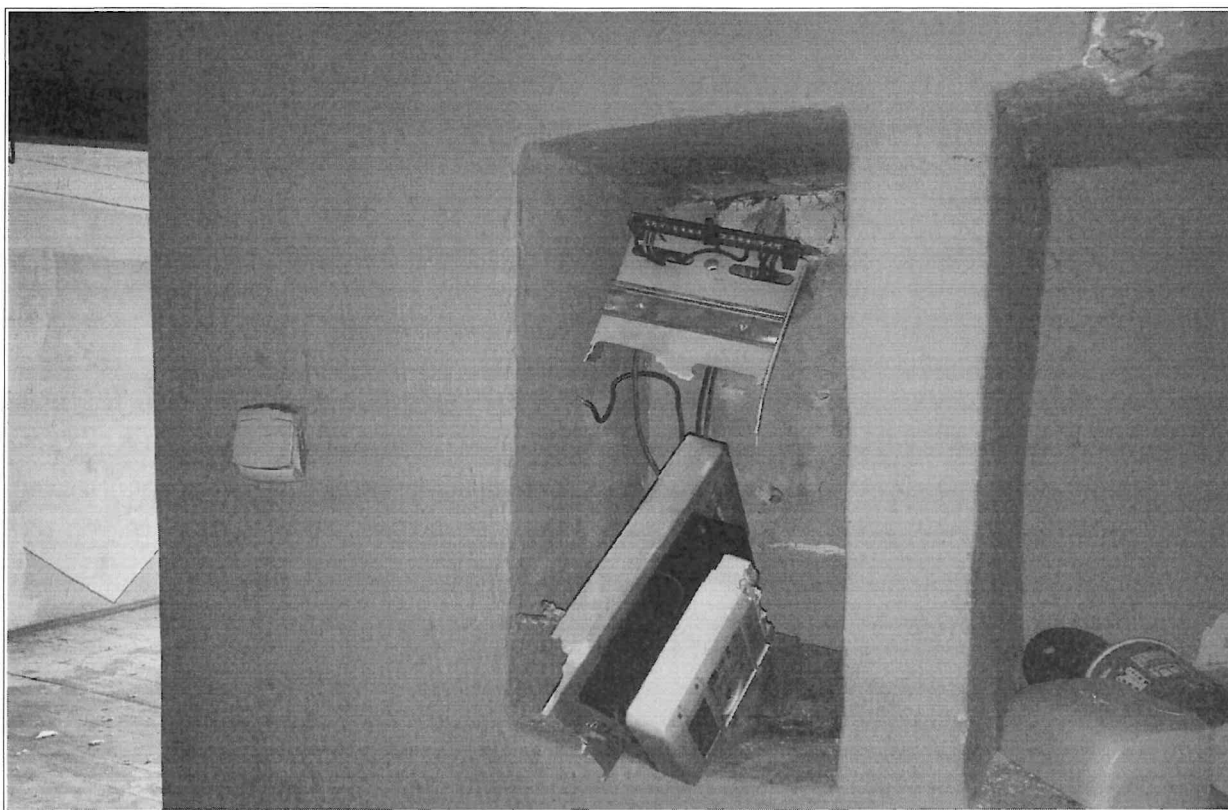
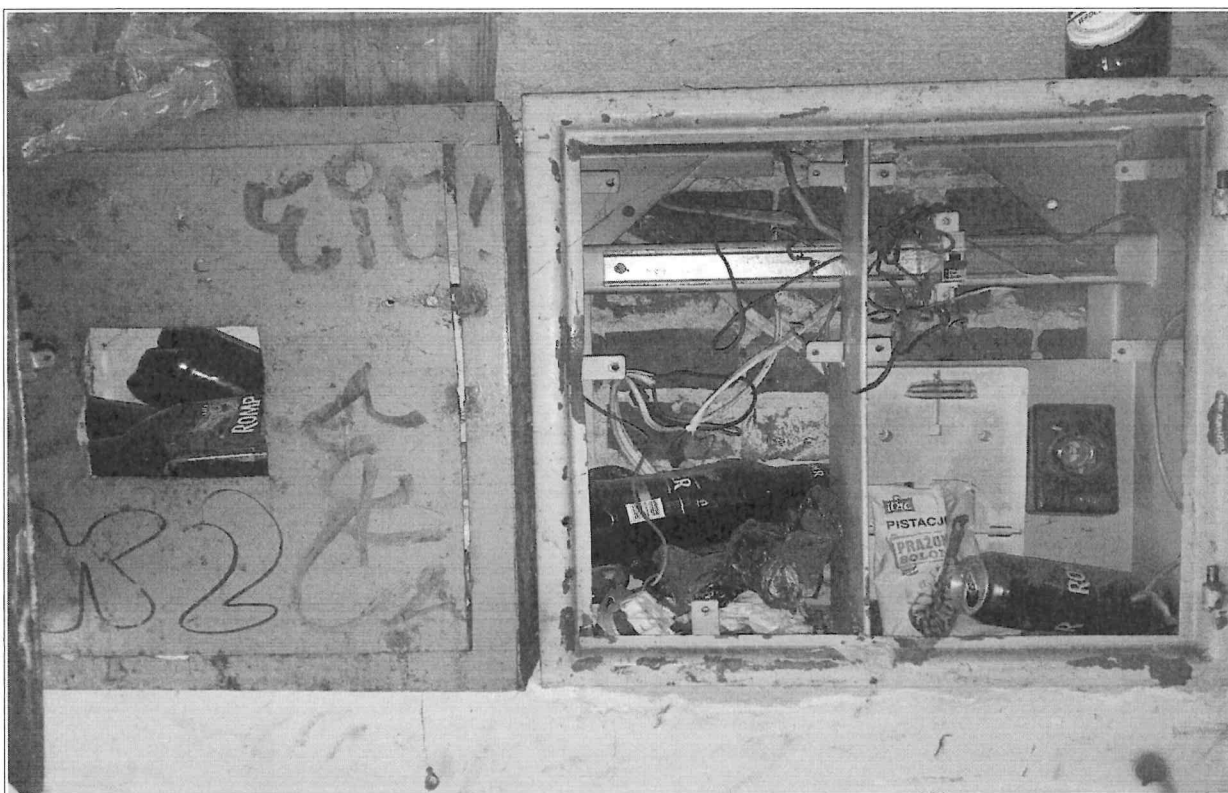
Fot. nr 89,90 – widok kompletnie zdewastowanych i zdekompletowanych rozdzielni elektrycznych, całość resztek instalacji do całkowitego demontażu.

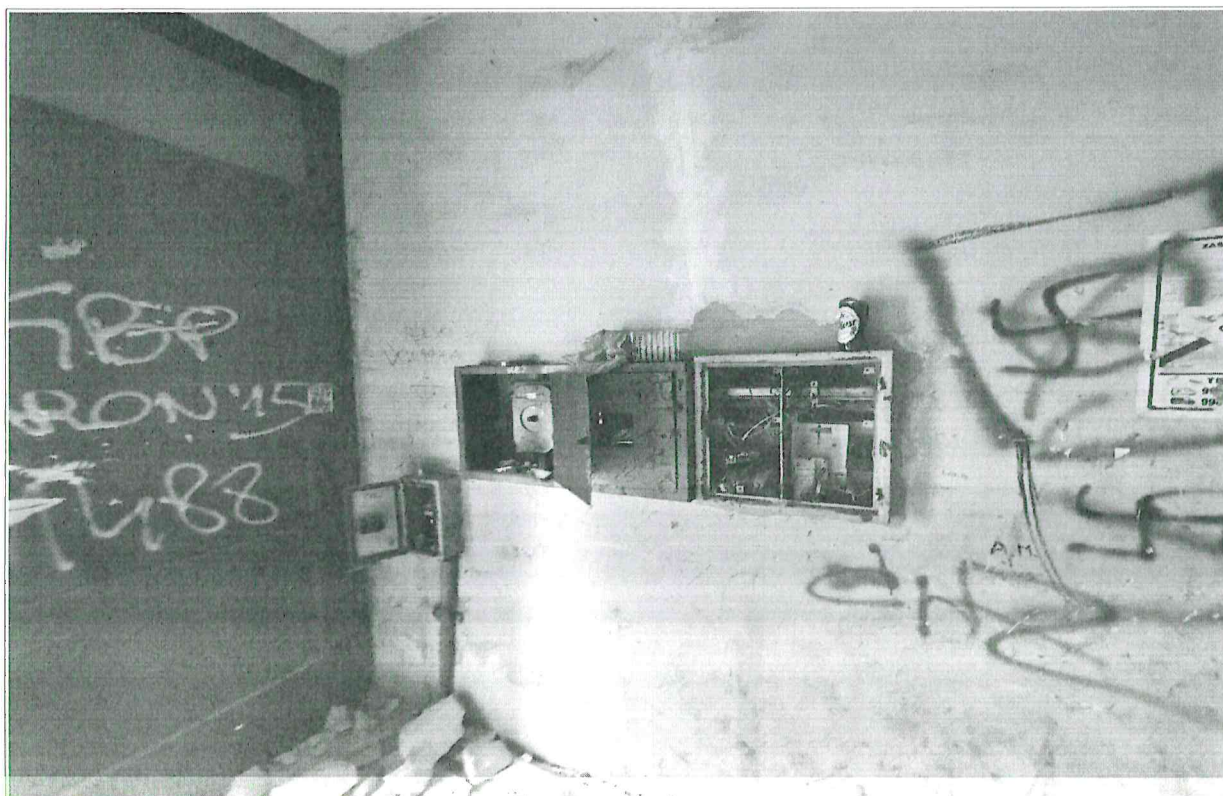
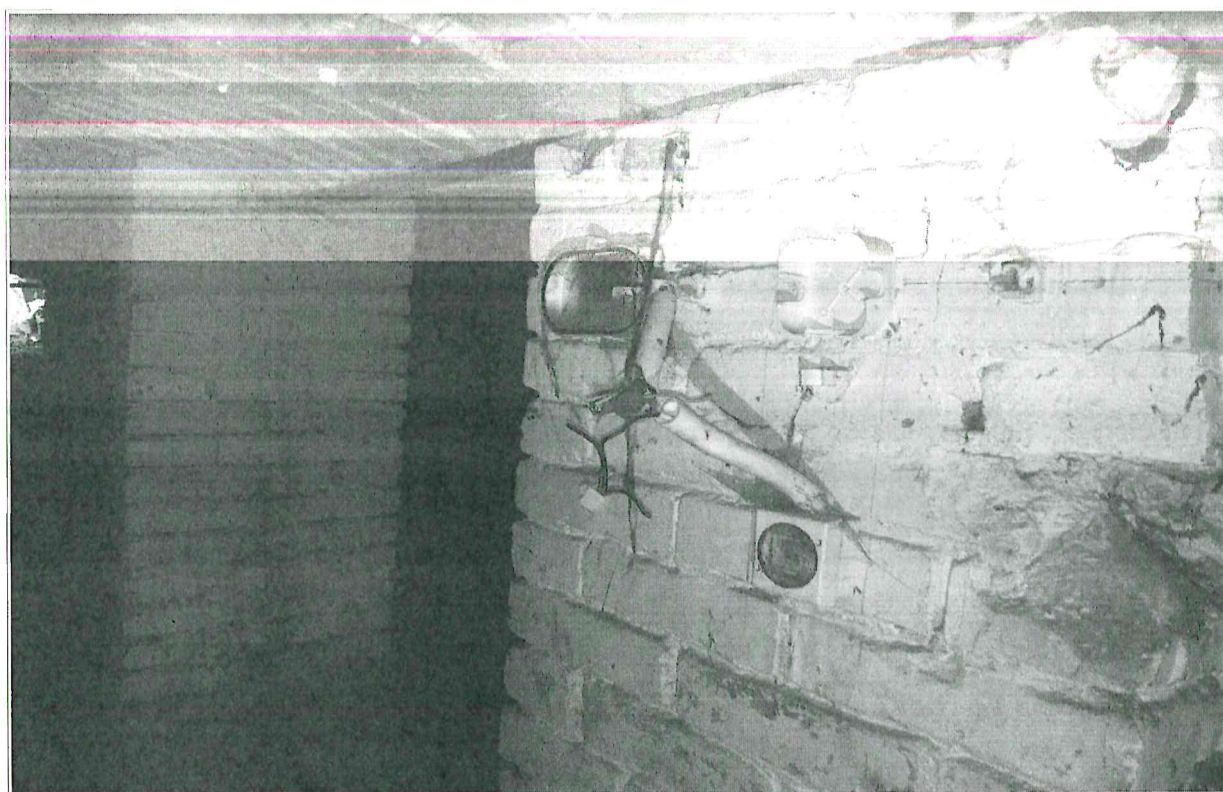
Fot. nr 91,92 – widok kompletnie zdewastowanych i zdekompletowanych rozdzielni elektrycznych, całość resztek instalacji do całkowitego demontażu. Instalacje nie nadają się do przywrócenia zasilania budynku w energię elektryczną – zagrożenia dla zdrowia i życia osób postronnych.

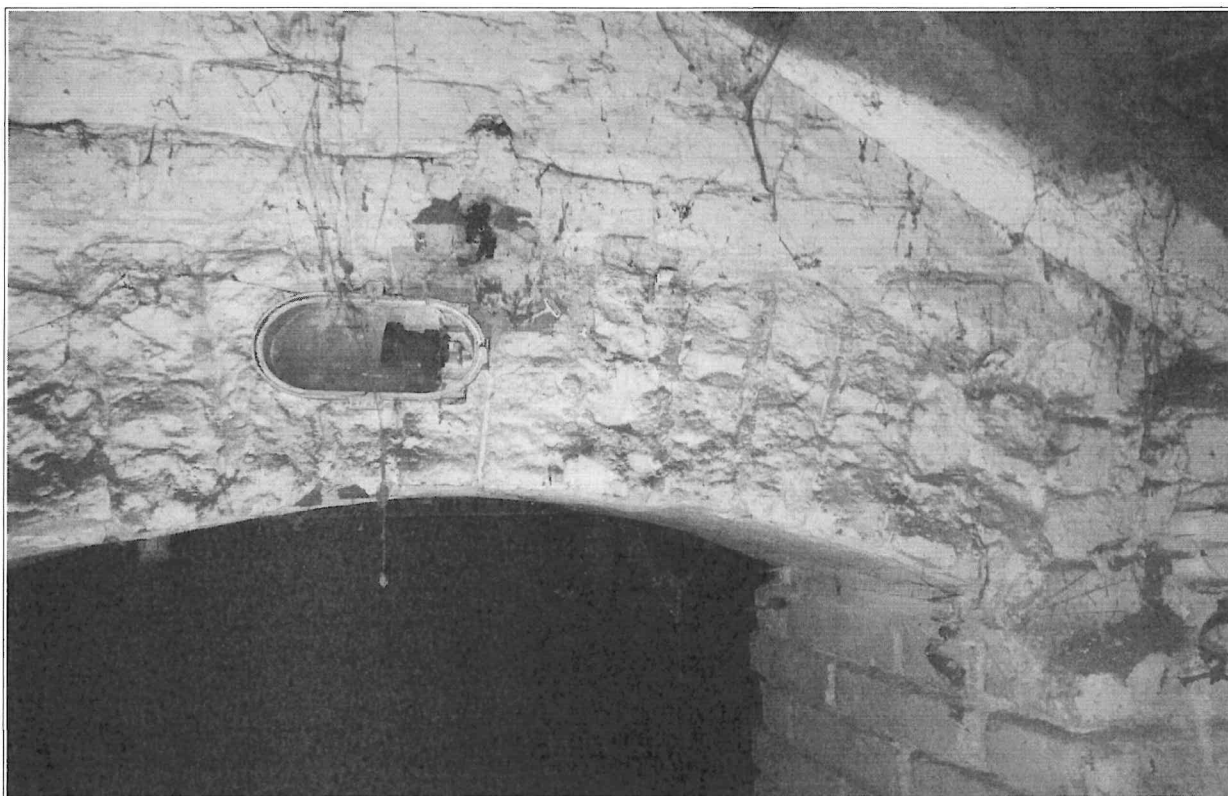
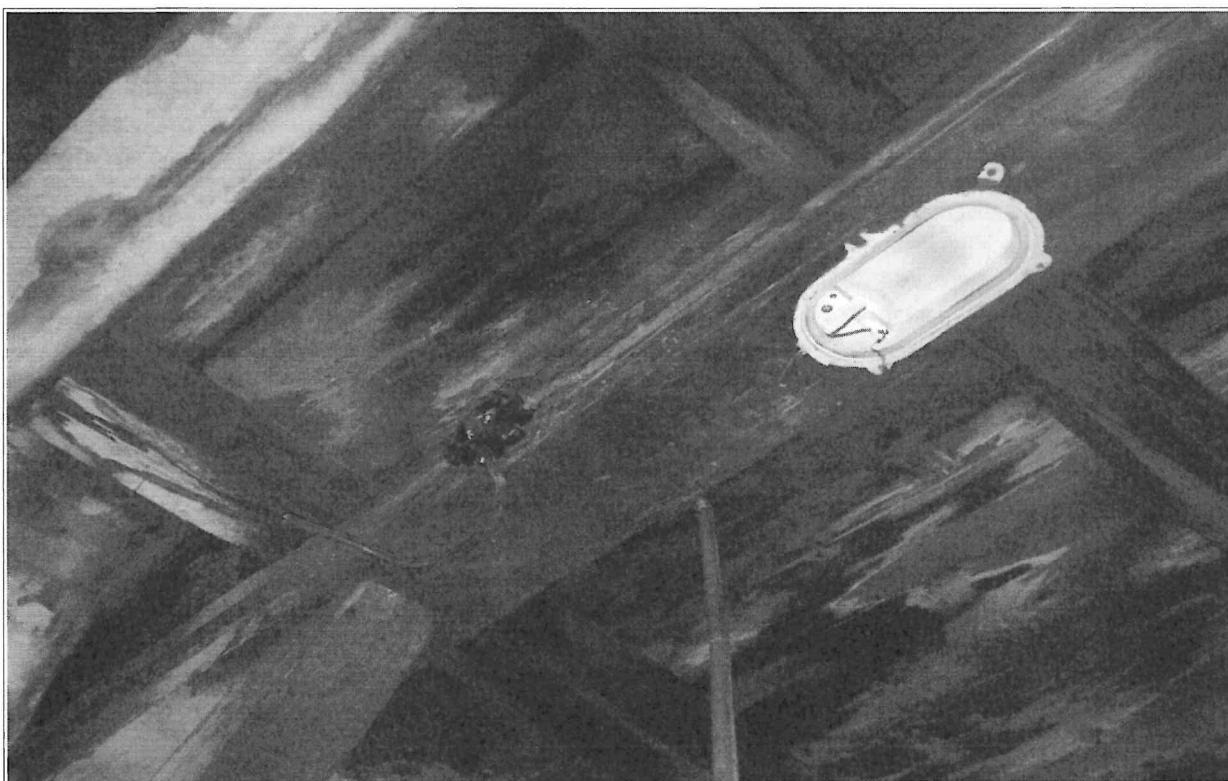
Fot. nr 93,94 – widok kompletnie zdewastowanych i zdekompletowanych rozdzielni elektrycznych, całość resztek instalacji do całkowitego demontażu.

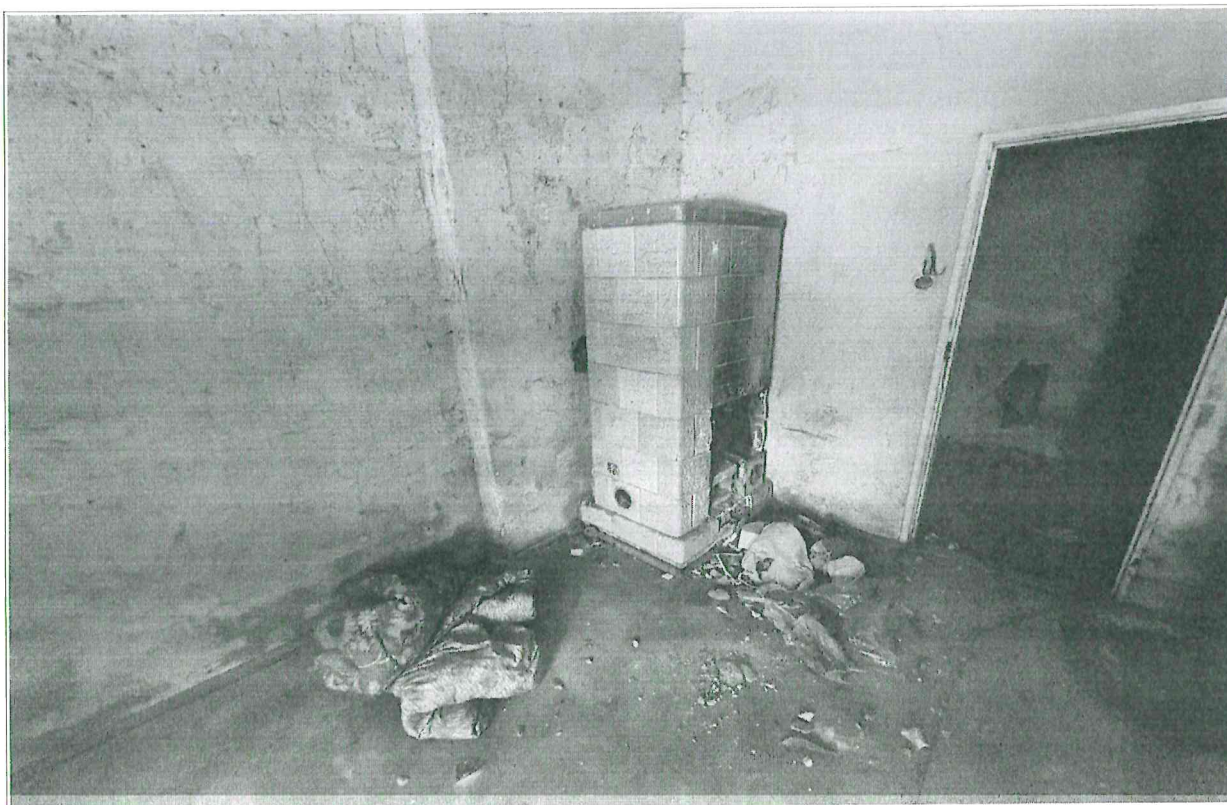
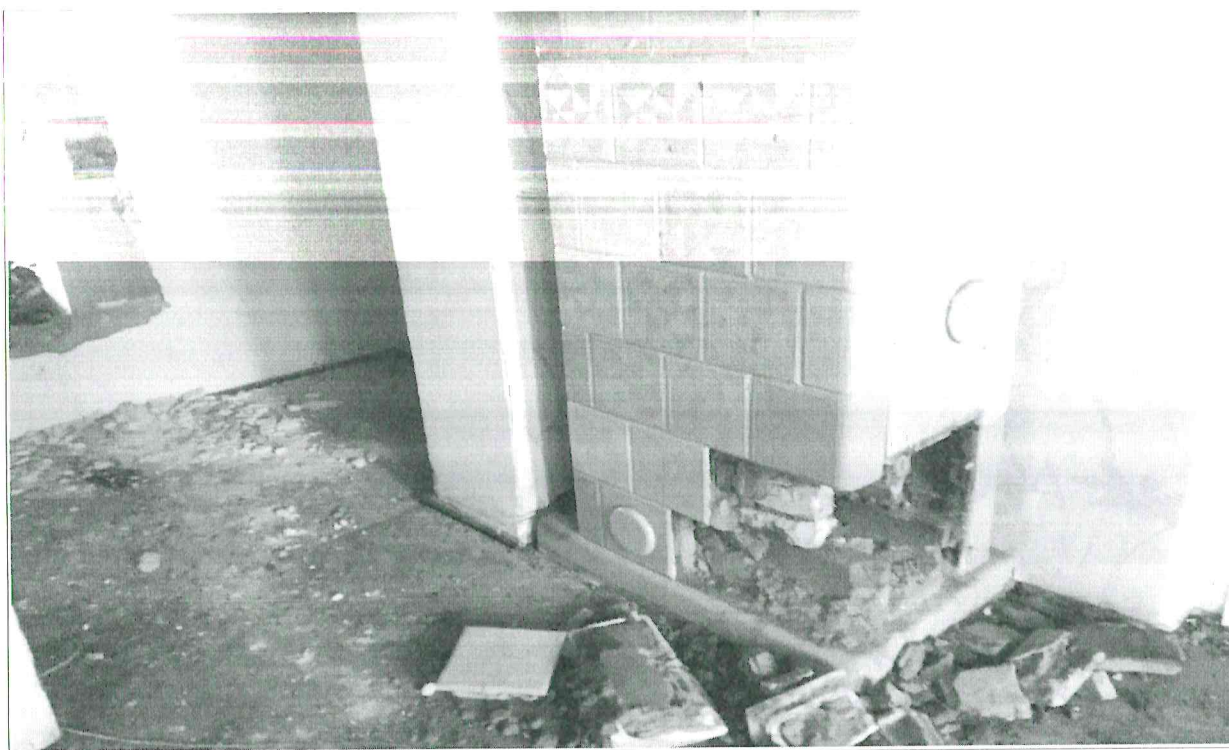
Fot. nr 99,100 – przykładowy widok pieców kaflowych (piece częściowo zdemontowane), obecnie ogrzewanie przy pomocy pieców na paliwo stałe nie zapewnia odpowiednich warunków cieplnych w danych lokalach, lokale nie są prawidłowo dogrzewane, brak odpowiedniej cyrkulacji ogrzewania powietrza w lokalach, zgodnie z wprowadzoną ustawą antysmogową we Wrocławiu piece na paliwo stałe mają być zlikwidowane w ciągu kilku najbliższych lat. Należy dany budynek poddać przyłączeniu do sieci Fortum (ogrzewanie miejskie – wykonanie węzła cieplnego w budynku) lub wykonać ogrzewanie gazowe, indywidualne kotły dwufunkcyjne.
